내원초등학교 7동(관사동) 지상1층 평면도
 관사동: 2019.4.8. ~ 4.15. 근사역세권 택지개발호 내 공사예
 슬레이트 철거 및 편을 철거.

내홍초등학교 1동(본관) 지상1층 평면도

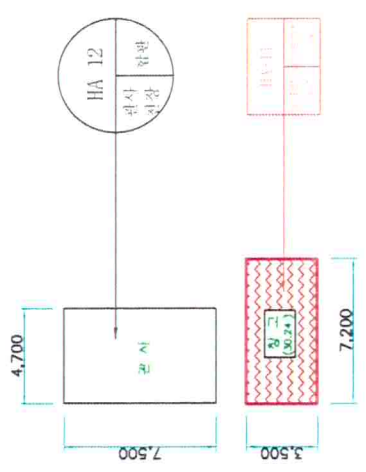
시료번호	시료채취 장소	건축자재	동일구역	면적(m ²)	석면종류	함유율(%)	위해성 평가점수	위해성 등급	기관명
HA-07	식당 천장	텍스	탈의실	70.17	백석면	4%	11	낮음	기관명
HA-08	조리실 천장	텍스	창고	36.67	백석면	4%	11	낮음	도면번호
HA-09	LPG창고 지붕	슬레이트	-	5.00	백석면	12%	11	낮음	조사일자
HA-10	창고 지붕	슬레이트	화장실	53.46	백석면	12%	11	낮음	조사기관
HA-11	관사창고 지붕	슬레이트	-	30.24	백석면	12%	11	낮음
