석면 위해성평가 결과 보고서

용역명 : 군산동고등학교 석면 위해성평가

평가내용 : 석면건축물 위해성평가

2016. 03.

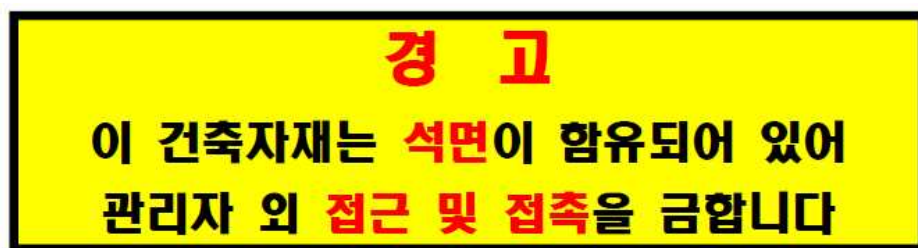
② 건축물소유주는 위해성 등급 " 중간" 이상인 석면건축자재가 있는 장소에 다음의 표시를 이용자가 쉽게 확인할 수 있도록 경고문을 게시 또는 부착하여야 한다.

주)1.크기는 가로 14.5센티미터,세로4센티미터 이상

2.글자는 노랑바탕에 흑색, 다만 " 경고", " 석면", " 접근 및 접촉" 글자는 적색

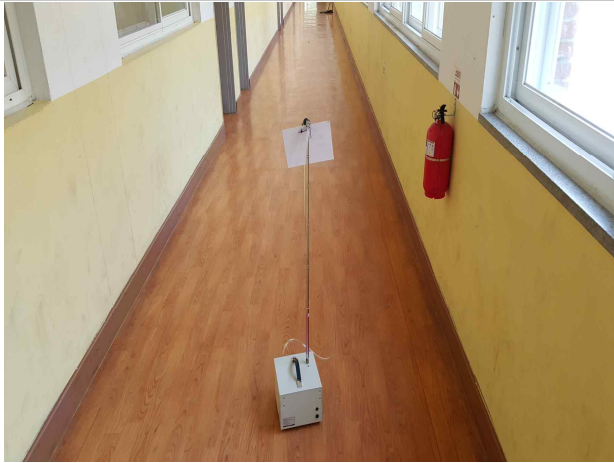
시료번호 : 동고-1

군산 동고등학교	시료번호	측정위치	측정시간 (분)	Flow (ℓ/min)	Volume (ℓ)	측정농도 (개/cm³)	초과여부
	동고-1	본관동 1층 복도1	80	13.439	1,081	0.0000	기준치미만
	동고-2	본관동 2층 2-4교실	80	13.483	1,079	0.0000	기준치미만
	동고-3	본관동 3층 1-3교실	80	13.445	1,077	0.0000	기준치미만
	동고-4	본관동 3층 3-4교실	80	13.486	1,081	0.0000	기준치미만
	동고-5	본관동 4층 3-5교실	80	13.495	1,081	0.0000	기준치미만

석면 자재 교체 및 보수 작업 후 비산 발생 가능한 석면에 대한 측정결과에 의해 0.0000개/cm³로 측정되었으며 모두 석면농도기준(산업안전 보건법 시행규칙 제 80조의 9 석면농도 기준)인 0.01개/cm³ 미만으로 측정 평가되었다.
