중앙중학교 본관동 지상2층 평면도

| 시료번호 | 시료채취 장소 | 건축자재 | 동일구역 | 면적(m ²) | 석면종류 | 함유율 (%) | 위해성 평가점수 | 위해성 등 급 | 기관명 | 군산중앙중학교 |
| | | | | | | | | | 조사기관 | 유한회사 올림환경기술원 |

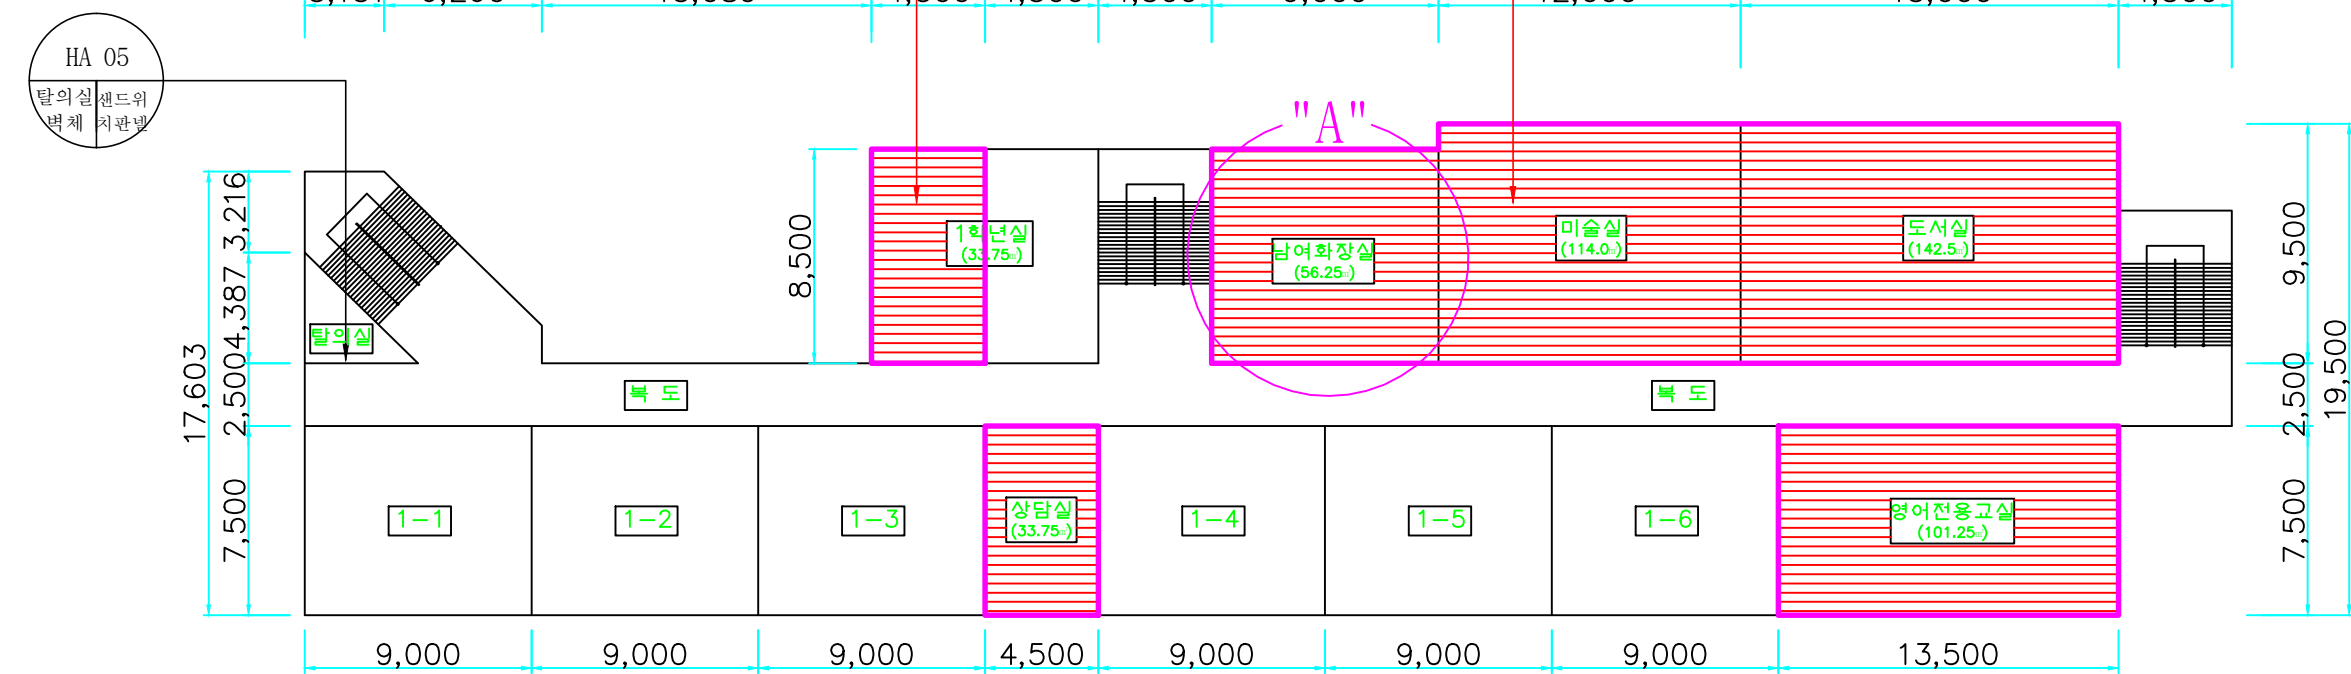
| 시료번호 | 시료채취 장소 | 건축자재 | 동일구역 | 면적(m ²) | 석면종류 | 함유율 (%) | 위해성 평가점수 | 위해성 등 급 | 기관명 | 군산중앙중학교 |
|---|---|---|---|---|---|---|---|---|---|---|
| HA 06 | 1학년실 천장 | 텍스 | 상담실, 영어전용교실, 남여화장실 | 168.75 | 백석면 | 4% | 11 | 낮음 | 도면번호 | WL-14-0730-B |
| HA 07 | 화장실 칸막이 | 밤라이트 | - | 51.91 | 백석면 | 9% | 11 | 낮음 | | |
| HA 08 | 미술실 천장 | 텍스 | 도서실 | 312.75 | 백석면 | 4% | 11 | 낮음 | 조사일자 | 2014. 7. 30. |
