중앙중학교 본관동 지하1층 평면도

군산중앙중학교

WL-14-0730-G

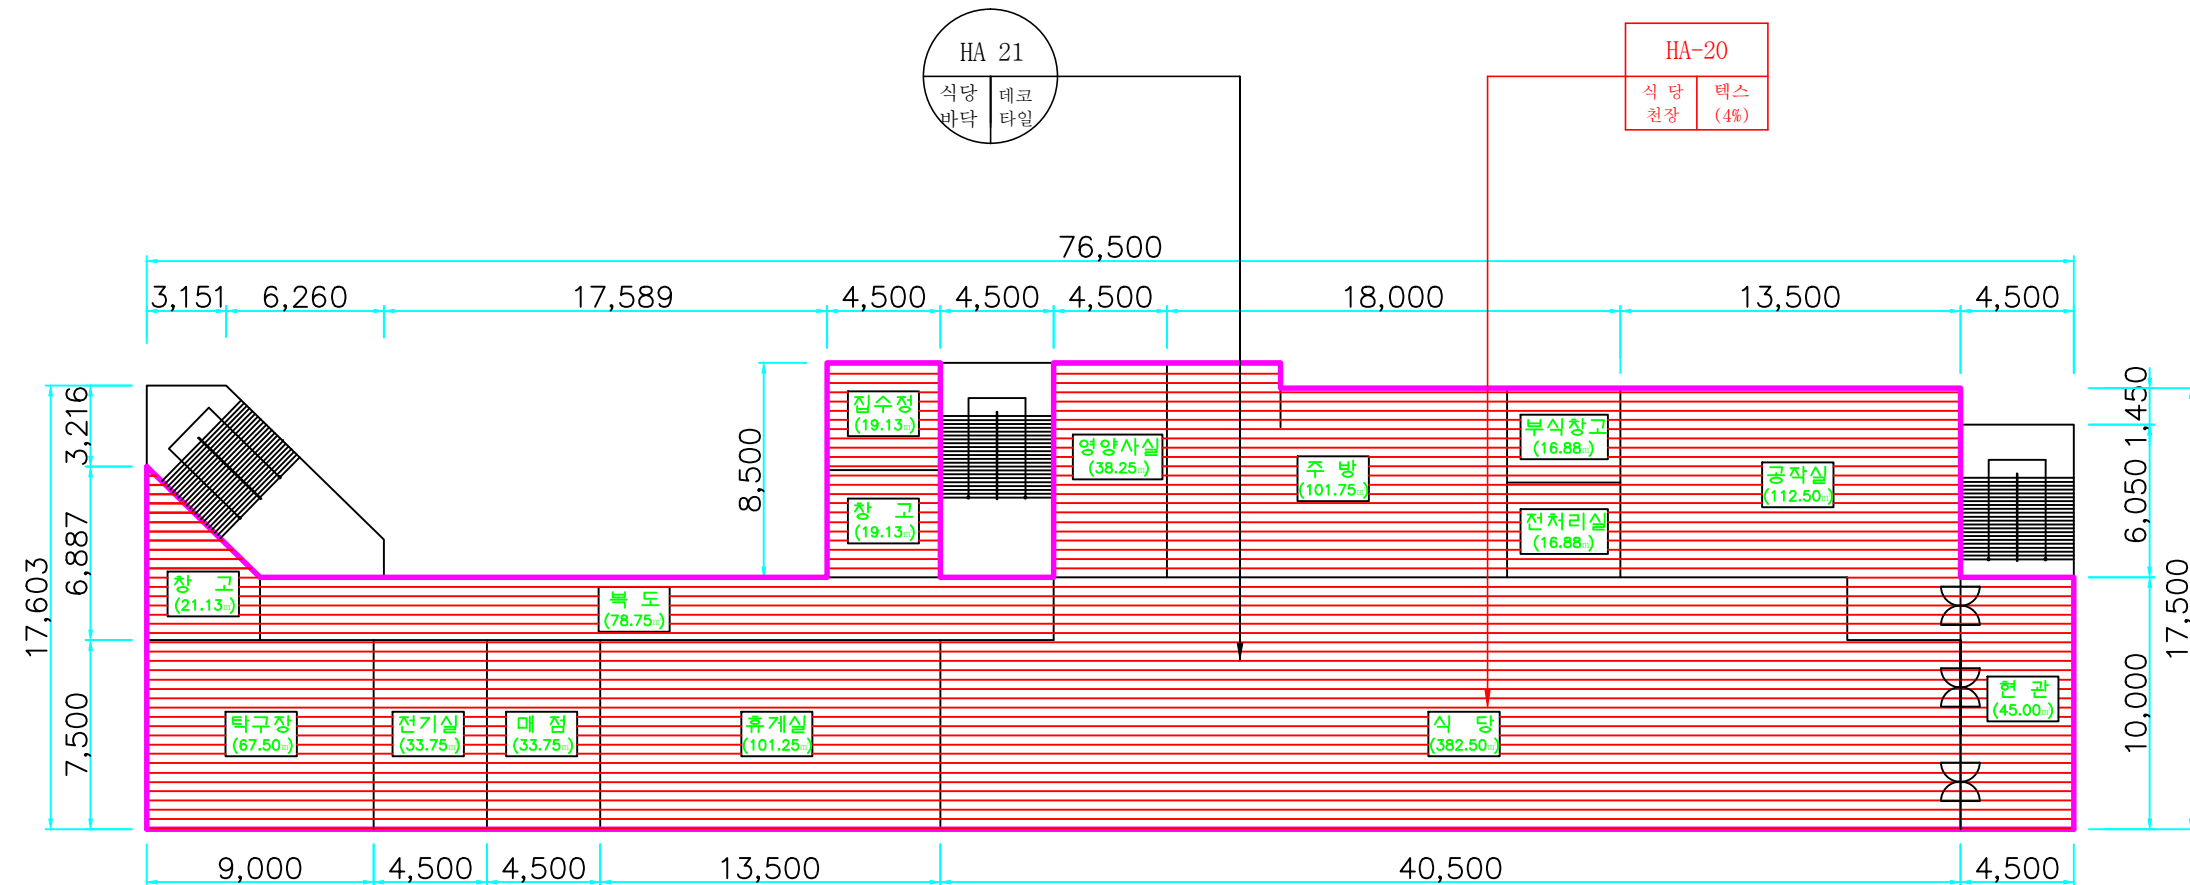
시료번호	시료채취 장소	건축자재	동일구역	면적(m ²)	석면종류	함유율 (%)	위해성 평가점수	위해성 등급	기관명
HA 20	식당 천장	텍스	탁구장, 전기실, 매점, 휴게실, 주방, 영양사실, 공작실, 집수정, 창고, 부식창고, 전처리실, 공작실, 현관	1,088.15	백석면	4%	11	낮음	도면번호
									조사일자
									조사기관
