2. 서관 2층

• 건축물명 : 서관

• 건축물 소재지 : 전라북도 김제시 만경읍 능제2길 2

• 조사일자 : 2014.08.14

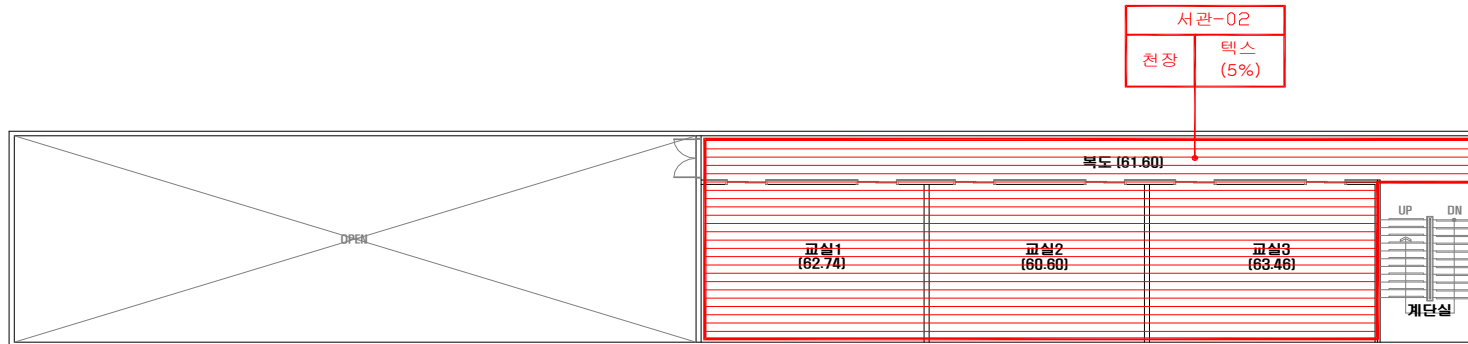
시료번호	시료채취 위치	건축자재	동일물질 구역	면적 부피 길이	석면 종류	석면함유율 (%)	위해성 평가점수	위해성 등급	관리방안
서관-02	천장	텍스	복도, 교실1~교실3,	248.4	백석면	5(%)	6	낮음	<석면함유 건축자재의 잠재적인 손상 가능성이 낮은 상태> 1) 비산성과 손상이 동시에 있는 경우 손상에 대한 보수 2) 석면함유 건축자재 또는 설비에 대한 지속적인 유지 관리 3) 석면함유 건축자재 또는 설비가 손상되었을 경우 즉시 보수 4) 석면함유 건축자재를 인위적으로 손상시키지 않도록 함 5) 전기공사, 배선공사 등 건축물 유지보수 공사시 석면함유설비 또는 자재가 훼손되어 석면이 비산되지 않도록 작업수행
