2. 서관 2층

- \* 건축물명 : 서관
- \* 건축물 소재지 : 전라북도 김제시 만경읍 능제2길 2
- \* 해당층 : 2층
- \* 도면번호 : 14-08-14-11
- \* 도면축척 :
- \* 석면조사기관 : (주)대한석면환경연구소
- \* 석면분석기관 : (주)대한석면환경연구소
- \* 조사일자 : 2014.08.14

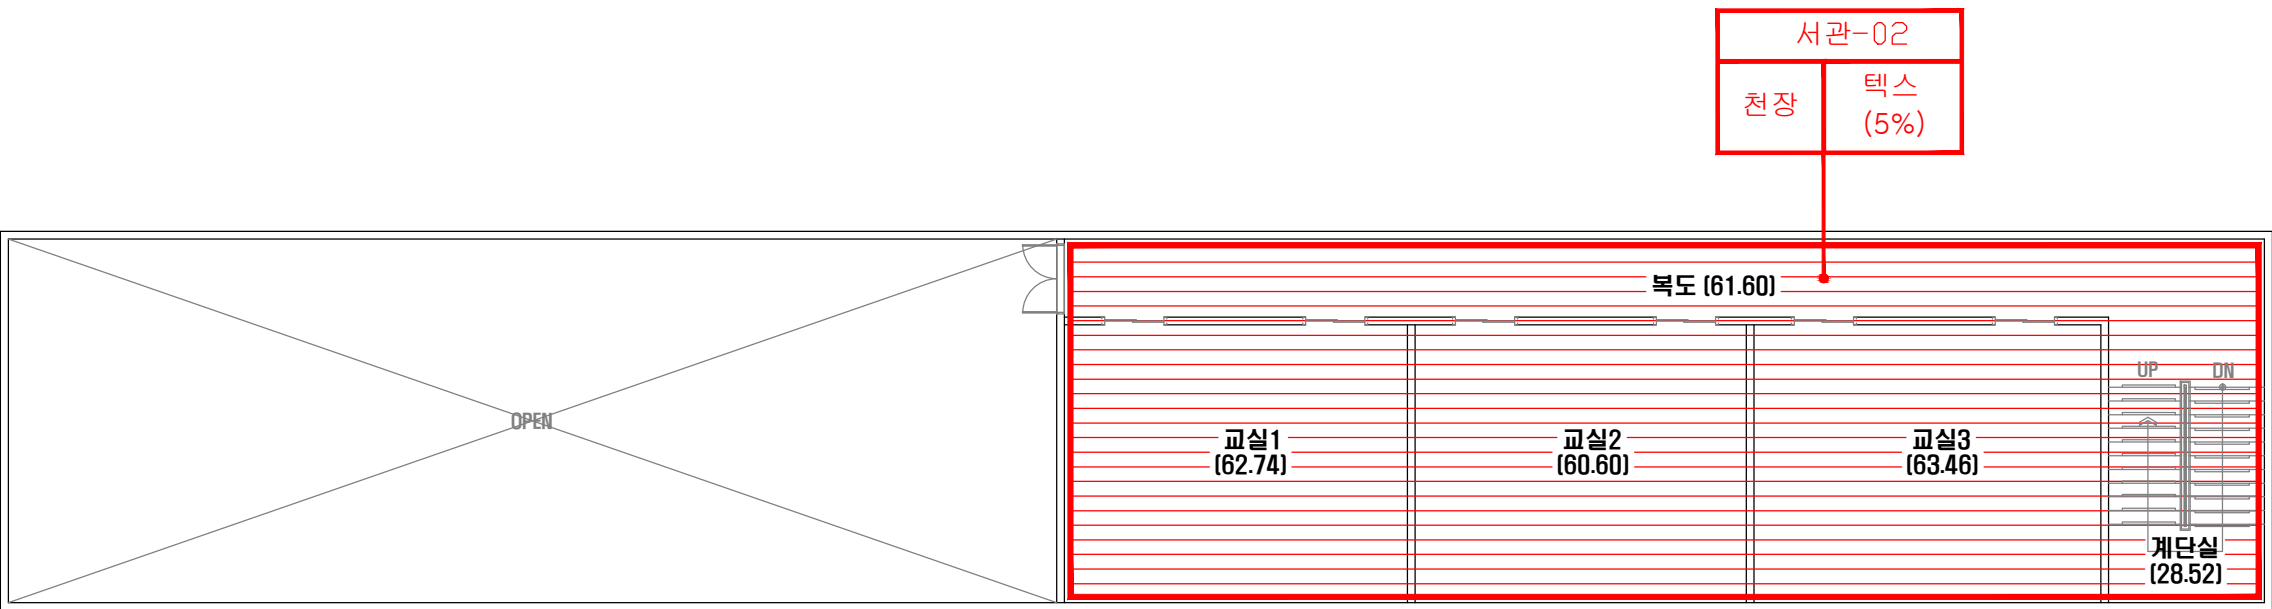
시료번호	시료채취 위치	건축자재	동일물질 구역	면적 부피 길이	석면 종류	석면함유율 (%)	위해성 평가점수	위해성 등급	관리방안
서관-02	천장	텍스	복도, 교실1~교실3, 계단실	276.92	백석면	5(%)	6	낮음	<석면함유 건축자재의 잠재적인 손상 가능성이 낮은 상태> 1) 비산성과 손상이 동시에 있는 경우 손상에 대한 보수 2) 석면함유 건축자재 또는 설비에 대한 지속적인 유지 관리 3) 석면함유 건축자재 또는 설비가 손상되었을 경우 즉시 보수 4) 석면함유 건축자재를 인위적으로 손상시키지 않도록 함 5) 전기공사,배선공사등 건축물 유지보수 공사시 석면함유설비 또는 자재가 훼손되어 석면이 비산되지 않도록 작업수행
