건축물 석면 지도

[만경고등학교(급식소)]

전북 김제시 만경읍 능제로 29

만경고등학교 (급식소)

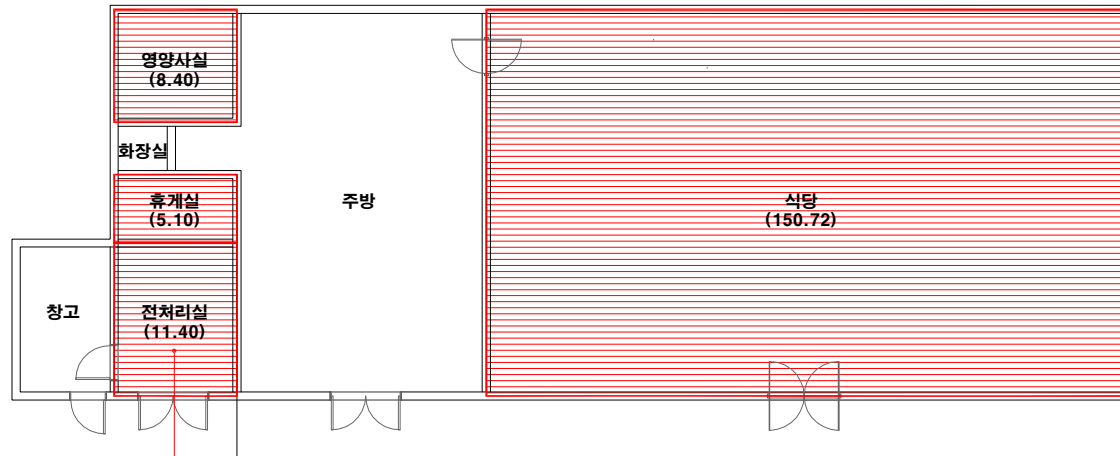
A-04
천장 텍스 (백4%)

시료 번호	시료 채취 위치	건축 자재	동일 물질 구역	면적(m²), 부피(m³), 길이(m)	석면 종류	석면 함유량(%)	위해성 평가 점수	위해성 등급	관리 방안
A-04	전처리실 천장	텍스	전처리실, 휴게실, 영양사실, 식당 천장	175.62 m²	백석면	4%	8	낮음	<석면함유 건축자재의 잠재적인 손상 가능성이 낮은 상태> 1)비산성과 손상이 동시에 있는 경우 손상에 대한 보수 2)석면함유 건축자재 또는 설비에 대한 지속적인 유지관리 3) 석면함유 건축자재 또는 설비가 손상되었을 경우 즉시 보수 4)석면함유 건축자재를 인위적으로 손상시키지 않도록 함 5) 전기공사, 배선공사등 건축물 유지보수 공사시 석면함유설비 또는 자재가 훼손되어 석면이 비산되지 않도록 작업수행
