사
업
장
주
변
비
산
정
도
측
정

현장명 : 만경고등학교본관동 천장교체공사
(농도측정용역)

석면농도측정 결과표

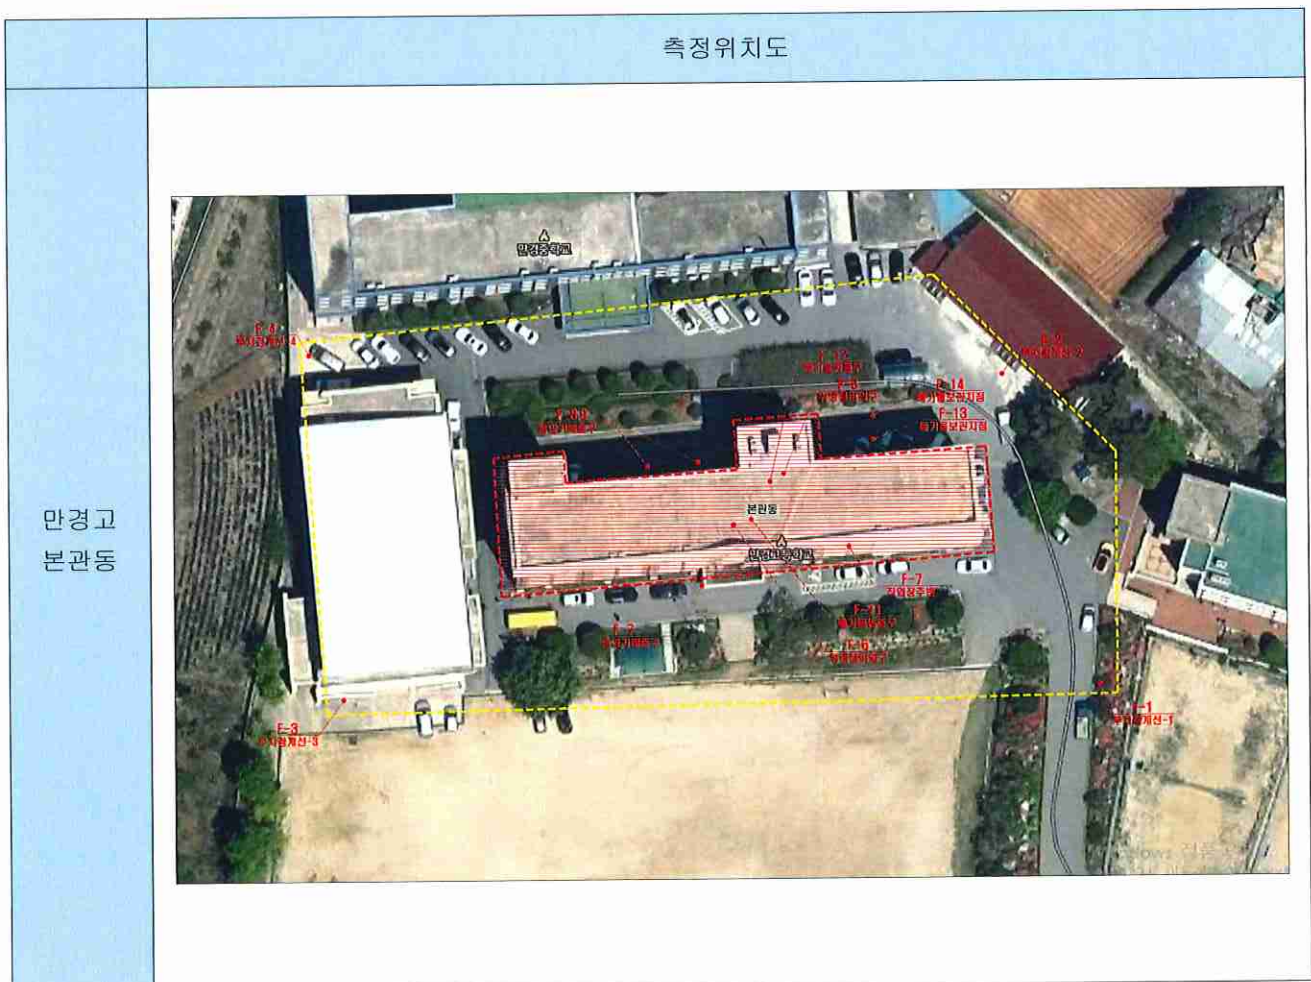
4. 측정 위치도(측정 장소)

분석번호	측정날짜	측정지점	측정결과(개/cm³)		측정유량(L/min)	초과여부
20190650	2019.08.12	부지경계선	F-1	-	2400(L/min)	검출한계미만
			E-2	-		
			F-3	-		
			F-4	-		
		위생설비 입구	F-5	0.0061	400(L/min)	기준치 이하
			F-6	0.0053	400(L/min)	기준치 이하
		작업장 주변(실내)	F-7	0.0074	1200(L/min)	기준치 이하
			F-8	0.0049	400(L/min)	기준치 이하
		음압기 배출구	F-9	0.0061	400(L/min)	기준치 이하
			F-10	0.0061	400(L/min)	기준치 이하
			F-11	0.0074	400(L/min)	기준치 이하
		폐기물 반출구	F-12	0.0055	400(L/min)	기준치 이하
			F-13	-	400(L/min)	검출한계미만
		폐기물 보관지점	F-14	-	400(L/min)	검출한계미만
