실  
내  
공  
기  
중  
석  
면  
농  
도  
측  
정

현장명 : 만경고등학교 본관동 석면해체제거  
석면농도측정용역

## 석면농도측정 결과표

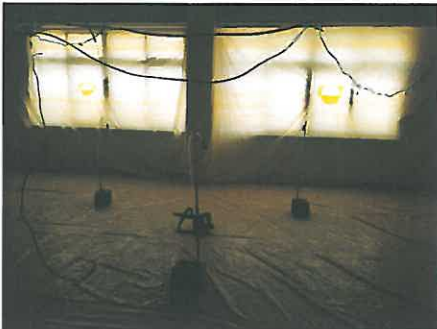
내용	해당 사진	내용	해당 사진
비닐내 청소상태 /송풍기가동	 	비닐내 청소상태 /송풍기가동

공기중 석면농도측정/ 3F 국어 교과교실 (AA1~3)		공기중 석면농도측정/ 3F 예정실 (AA3~6)	
비닐내 청소상태 /송풍기가동	 	비닐내 청소상태 /송풍기가동

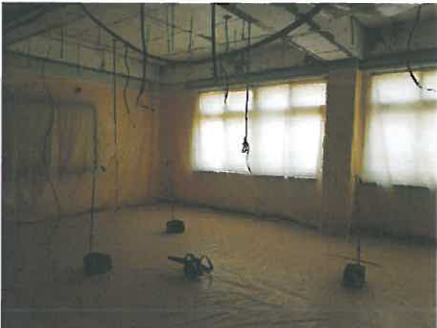
공기중 석면농도측정/ 3F 조리실습실 (AA7~9)		공기중 석면농도측정/ 3F 수학 교과교실A (AA10~12)	
비닐내 청소상태 /송풍기가동	 	비닐내 청소상태 /송풍기가동	 
공기중 석면농도측정/ 3F 수학 교과교실B (AA13~15)		공기중 석면농도측정/ 3F 영어전용 교실 (AA16~18)	 
비닐내 청소상태 /송풍기가동	 	비닐내 청소상태 /송풍기가동	 
공기중 석면농도측정/ 3F 복도 (AA19~20)		공기중 석면농도측정/ 3F 복도 (AA21~22)
