- 건축물명 : 무주괴목초등학교 본관동
- 건축물 소재지 : 전북 무주군 적상면 괴목로 536-4
- 도면번호 : ASEM 괴목초등학교 - 001
- 층 구분 : 1층
- 석면 조사, 분석 기관 : (주)아쌈석면환경연구원
- 조사 일자 : 2014. 09. 02

- 건축물명 : 무주괴목초등학교 본관동
- 건축물 소재지 : 전북 무주군 적상면 괴목로 536-4
- 도면번호 : ASEM 괴목초등학교 - 002
- 층 구분 : 2층
- 석면 조사, 분석 기관 : (주)아셈석면환경연구원
- 조사 일자 : 2014. 09. 02

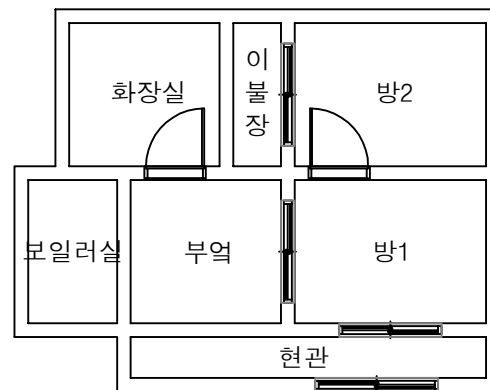
※ 관사동1~5 같은 마감재로 되어있음.
육안검사시 석면함유가 의심되는 물질 없음.

시료 번호	시료채취위치	건축자재	동일물질 구역	면적 부피 길이	석면 종류	석면함유량 (%)	위해성 평가점수	위해성 등급	관리방안
10-1	관사동3 방2 천장	석고보드	-	-	석면불검출	-	-	-	<ul style="list-style-type: none"> - 전기공사, 배선공사 등 건축물 유지보수 공사시 석면함유설비 또는 자재가 훼손되어 석면이 비산되지 않도록 작업수행 - 석면함유 건축자재 또는 설비에 대한 지속적인 유지관리 - 석면함유 건축자재 또는 설비가 손상되었을 경우 즉시 보수 - 석면함유 건축자재를 인위적으로 손상시키지 않도록 함 - 석면함유 건축자재 또는 설비의 취급 및 사용으로 인해 분진이 발생될 경우 호흡보호구 착용

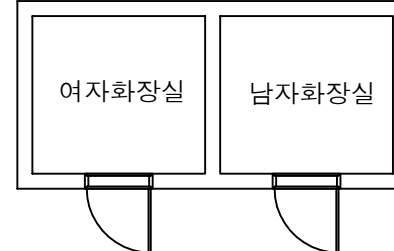
※ 야외화장실동2 : 육안검사시 석면함유가 의심되는 물질 없음
 ┌ 천장재 : 나무
 ┌ 벽 재 : 나무
 └ 바닥재 : 타일
