측정-2022-08-0006호

실내 공기 중 석면 농도 측정

**현장명: 무녀도초 외 6교 비산정도 및
공기중 석면농도 측정용역**

(무녀도초, 신시도초, 선유도중, 우리별유치원)

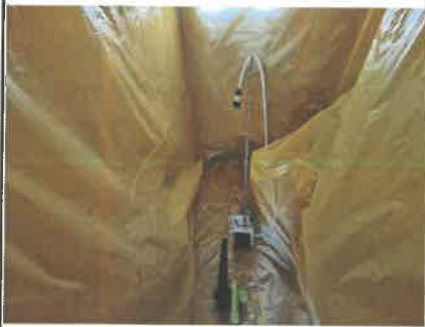
시 료 채 취 사 진			
시 료 번 호	BB1	시 료 번 호	BB2
시료채취부위	본관동 유치원 현관	시료채취부위	사택1 보일러실
분 석 결 과	석면 0.01개/cm³ 미만	분 석 결 과	석면 0.01개/cm³ 미만
