제일고등학교배치도

기관명
제일고등학교
건물명
본관 1층
조사일자
2014. 09. 23
조사기관명
(유)와이에스산업

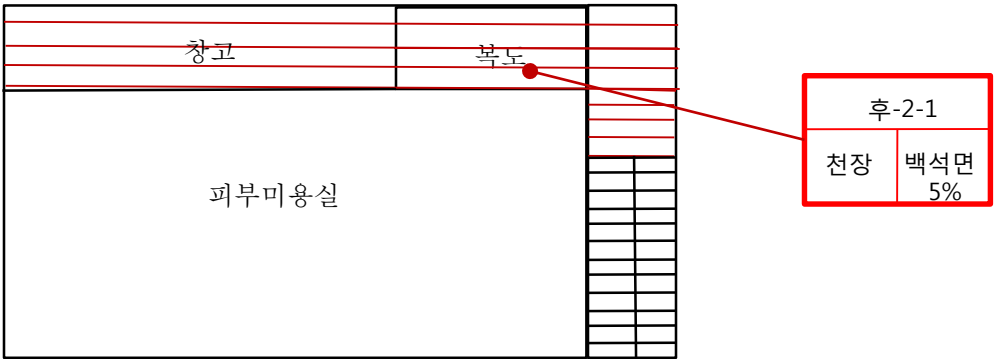
2층

시료 번호	시료 채취장소	건축자재	동일물질구역 위치	면적(m2)	석면 종류	함유량 (%)	위해성 평가점수 및 등급	관리방안
후- 2-1	복도	천장텍스	창고,복도,현관	63.2	백석면	5	8 낮음	<ul style="list-style-type: none"> ● 잠재적으로 손상가능성이 낮으나 인위적인 훼손시 석면노출 위험성 증대 ● 전기공사, 배관공사 등 건축물 유지보수 공사 시 석면함유 설비 또는 자재가 훼손되어 석면이 비산되지 않도록 작업수행 ● 석면함유 건축자재 또는 설비에 대한 지속적인 유지관리 ● 석면함유 건축자재 또는 설비가 손상되었을 경우 즉시 보수 ● 석면함유 건축자재를 인위적으로 손상시키지 않도록 함 ● 석면함유 건축자재 또는 설비의 취급 및 사용으로 인해 분진이 발생될 경우 호흡보호구 착용

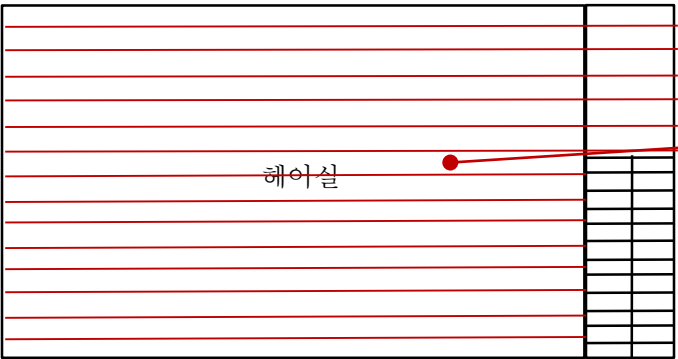
3층

후-3-1
천장 백석면 5%

시료 번호	시료 채취장소	건축자재	동일물질구역 위치	면적(m2)	석면 종류	함유량 (%)	위해성 평가점수 및 등급		관리방안
후-3-1	헤어실	천장텍스	헤어실, 현관	200	백석면	5	8	낮음	<ul style="list-style-type: none">● 잠재적으로 손상가능성이 낮으나 인위적인 훼손시 석면노출 위험성 증대● 전기공사, 배관공사 등 건축물 유지보수 공사 시 석면함유 설비 또는 자재가 훼손되어 석면이 비산되지 않도록 작업수행● 석면함유 건축자재 또는 설비에 대한 지속적인 유지관리● 석면함유 건축자재 또는 설비가 손상되었을 경우 즉시 보수● 석면함유 건축자재를 인위적으로 손상시키지 않도록 함● 석면함유 건축자재 또는 설비의 취급 및 사용으로 인해 분진이 발생될 경우 호흡보호구 착용

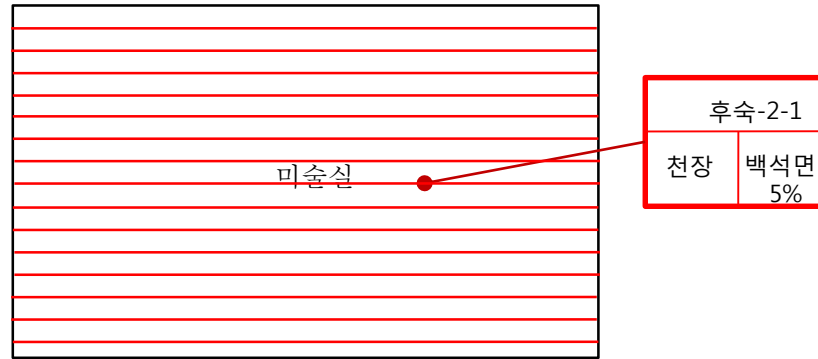
2층

시료 번호	시료 채취장소	건축자재	동일물질구역 위치	면적(m2)	석면 종류	함유량 (%)	위해성 평가점수 및 등급		관리방안
후숙- 2-1	미술실	천장텍스	미술실	148.5	백석면	5	8	낮음	<ul style="list-style-type: none"> ● 잠재적으로 손상가능성이 낮으나 인위적인 훼손시 석면노출 위험성 증대 ● 전기공사, 배관공사 등 건축물 유지보수 공사 시 석면함유 설비 또는 자재가 훼손되어 석면이 비산되지 않도록 작업수행 ● 석면함유 건축자재 또는 설비에 대한 지속적인 유지관리 ● 석면함유 건축자재 또는 설비가 손상되었을 경우 즉시 보수 ● 석면함유 건축자재를 인위적으로 손상시키지 않도록 함 ● 석면함유 건축자재 또는 설비의 취급 및 사용으로 인해 분진이 발생될 경우 호흡보호구 착용

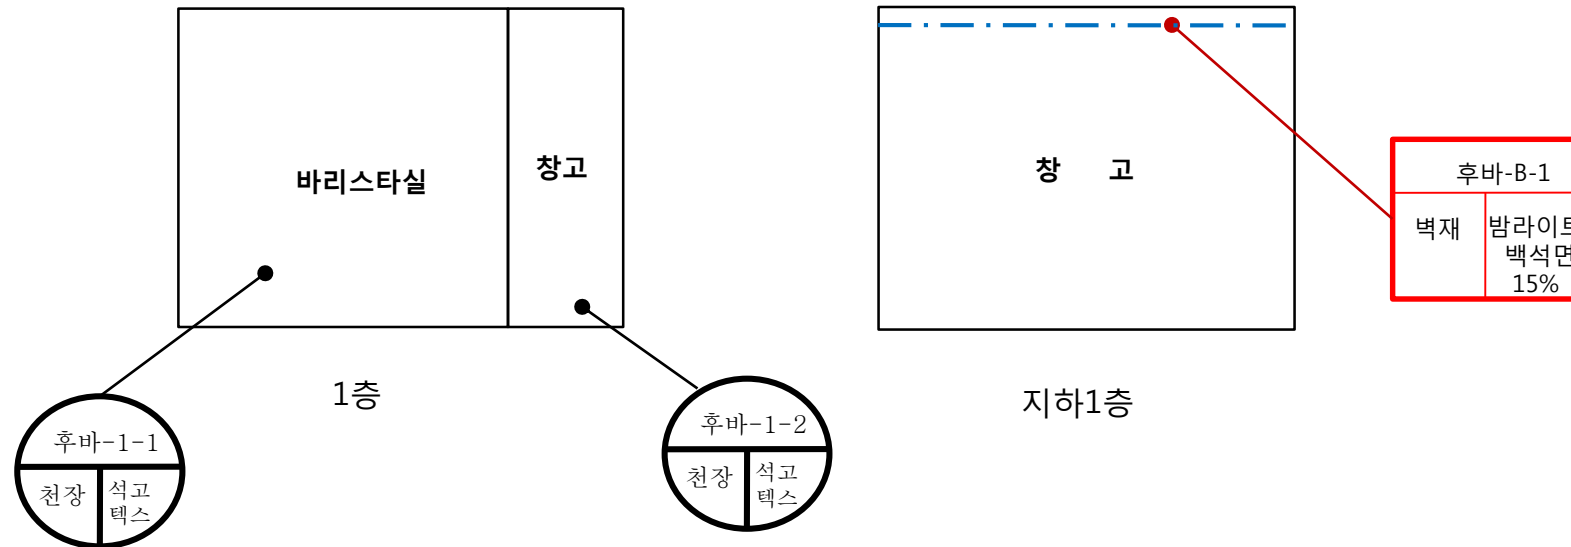
제일고등학교 후관(바리스타실)

시료 번호	시료 채취장소	건축자재	동일물질구역 위치	면적(m2)	석면 종류	함유량 (%)	위해성 평가점수 및 등급		관리방안
후마- B-1	창고 벽체	밤라이트	창고	38	백석면	15	8	낮음	<ul style="list-style-type: none"> ● 잠재적으로 손상가능성이 낮으나 인위적인 훼손시 석면노출 위험성 증대 ● 전기공사, 배관공사 등 건축물 유지보수 공사 시 석면함유 설비 또는 자재가 훼손되어 석면이 비산되지 않도록 작업수행 ● 석면함유 건축자재 또는 설비에 대한 지속적인 유지관리 ● 석면함유 건축자재 또는 설비가 손상되었을 경우 즉시 보수 ● 석면함유 건축자재를 인위적으로 손상시키지 않도록 함 ● 석면함유 건축자재 또는 설비의 취급 및 사용으로 인해 분진이 발생될 경우 호흡보호구 착용
