# 공기 중 석면농도측정 결과 보고서

공사명 : 호남제일고 후관동 1~2층 석면 해체 공사

## 석면농도측정 결과보고서

# 공기 중 석면농도측정 분석결과보고서

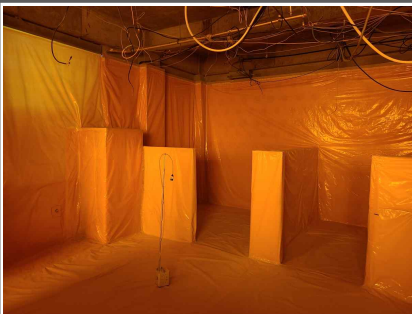
| 채취위치 | 후관동 2층 밀폐구역B | 측 정 사 진 | |
|---|---|--|---|
| 시료번호 | 2-1,2 | | |

| 채취위치 | 후관동 2층 밀폐구역B | 측 정 사 진 | |
| 측정결과 | 기준치 이하 | | |

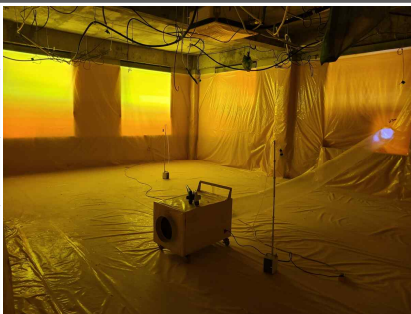
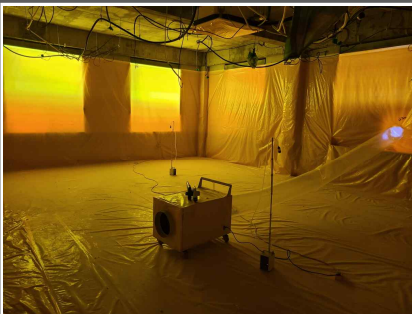
| 채취위치 | 후관동 1층 밀폐구역 | 측 정 사 진 | |
|---|---|--|---|
| 시료번호 | 3-1,2 | | |

| 채취위치 | 후관동 1층 밀폐구역 | 측 정 사 진 | |
| 측정결과 | 기준치 이하 | | |

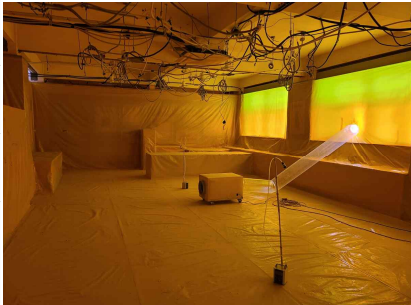
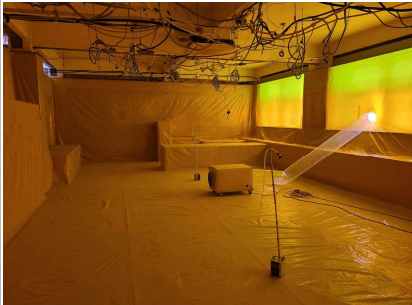
| 채취위치 | 후관동 1층 밀폐구역 | 측 정 사 진 | |
|---|---|--|---|
| 시료번호 | 3-3,4 | | |

| 채취위치 | 후관동 1층 밀폐구역 | 측 정 사 진 | |
| 측정결과 | 기준치 이하 | | |

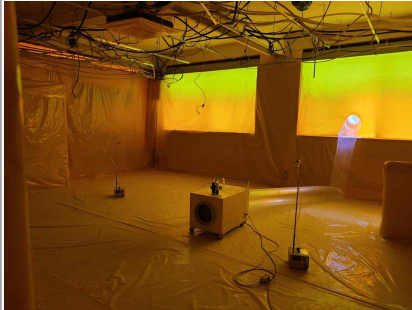
| 채취위치 | 후관동 1층 밀폐구역 | 측 정 사 진 | |
|---|---|--|--|
| 시료번호 | 3-7,8 | | |

| 채취위치 | 후관동 1층 밀폐구역 | 측 정 사 진 | |
|---|---|--|--|
| 채취위치 | 후관동 1층 밀폐구역 | 측 정 사 진 | |
| 측정결과 | 기준치 이하 | | |

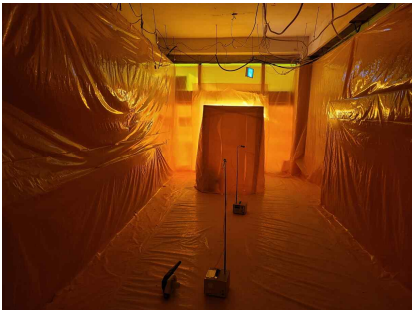
| 채취위치 | 후관동 1층 밀폐구역 | 측 정 사 진 | |
|---|---|--|--|
| 시료번호 | 3-9,10 | | |

| 채취위치 | 후관동 1층 밀폐구역 | 측 정 사 진 | |
|---|---|--|--|
| 채취위치 | 후관동 1층 밀폐구역 | 측 정 사 진 | |
| 측정결과 | 기준치 이하 | | |

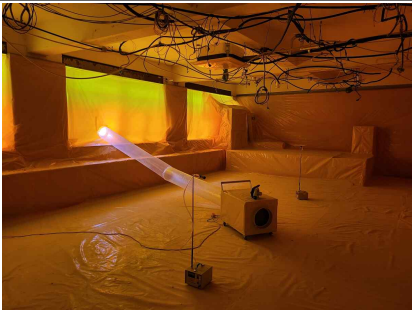
| 채취위치 | 후관동 1층 밀폐구역 | 측 정 사 진 | |
|---|---|--|--|
| 시료번호 | 3-11,12 | | |

| 채취위치 | 후관동 1층 밀폐구역 | 측 정 사 진 | |
|---|---|--|--|
| 채취위치 | 후관동 1층 밀폐구역 | 측 정 사 진 | |
| 측정결과 | 기준치 이하 | | |
