실내공기 중 석면농도측정 결과보고서

{ 건축물명 : 김제봉남중학교 본관동, 후관동 }

- 김제시 봉남면 남주1길 26

3) 측정 결과 : 허용기준치 이하 (적합)

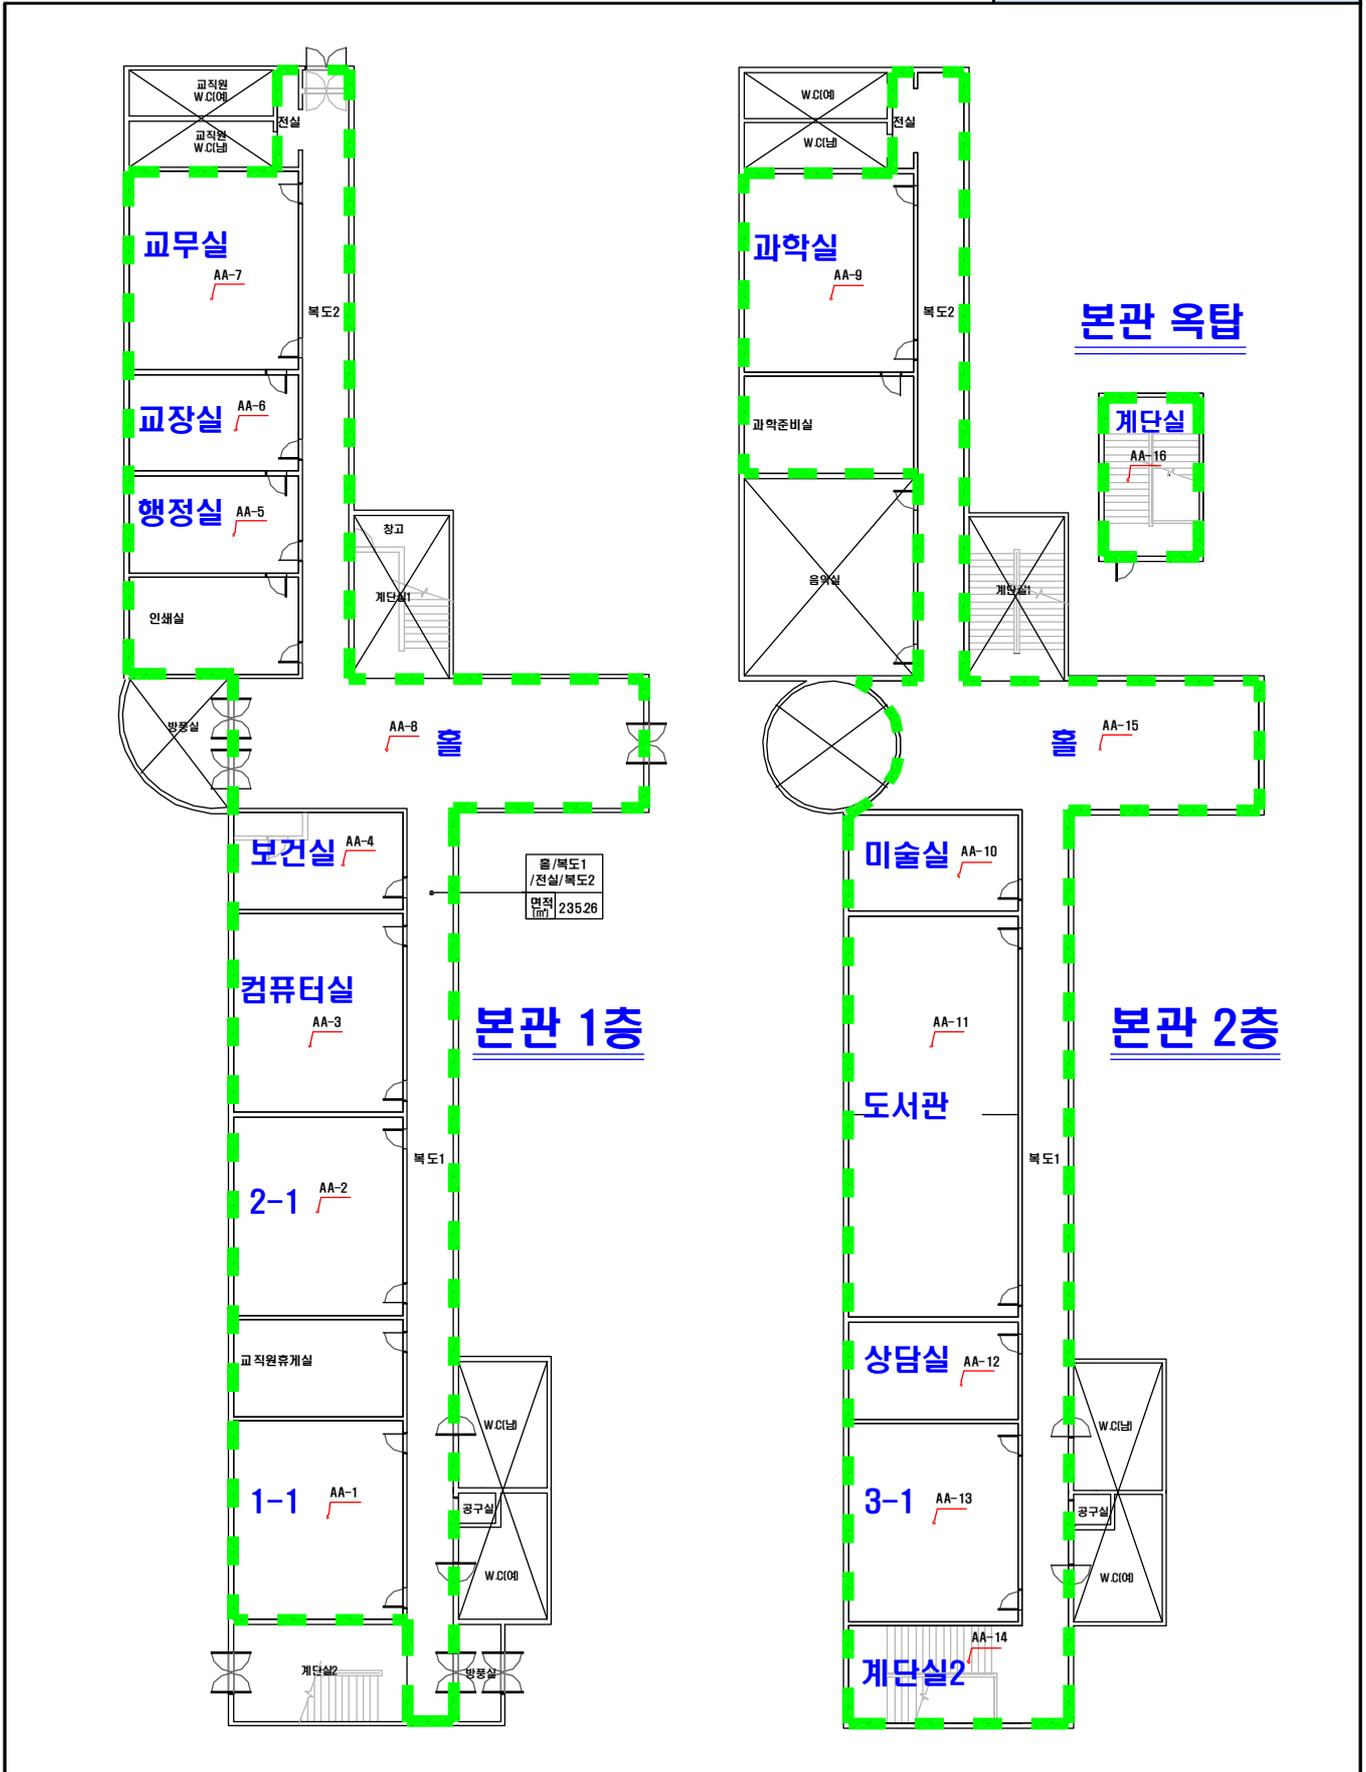
A-1. 시료채취 위치도

-김제봉남중학교 본관동

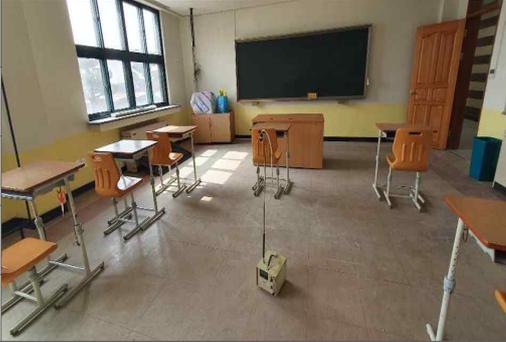
채취위치	본관동 1층 1-1	측 정 사 진	시료채취 현장 특성
시료번호	AA-1

-건축공사(무석면텍스) 설치 후 측정
채취시간	13:00~15:00 (120min)		
채취유량 (L/min)	10.0		
분석결과	기준치 이하		
석면농도 허용기준	0.01개/cm³		
채취위치	본관동 1층 2-1	측 정 사 진	시료채취 현장 특성
시료번호	AA-2

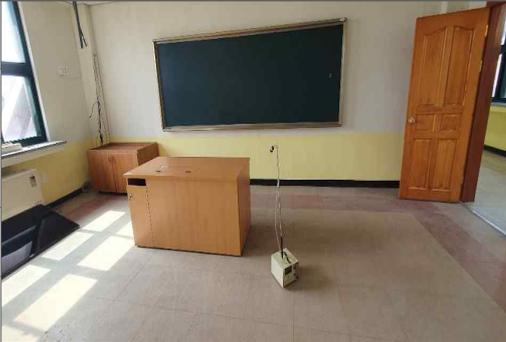
-건축공사(무석면텍스) 설치 후 측정
채취시간	13:00~15:00 (120min)		
채취유량 (L/min)	10.0		
분석결과	기준치 이하		
석면농도 허용기준	0.01개/cm³		
채취위치	본관동 1층 컴퓨터실	측 정 사 진	시료채취 현장 특성
시료번호	AA-3

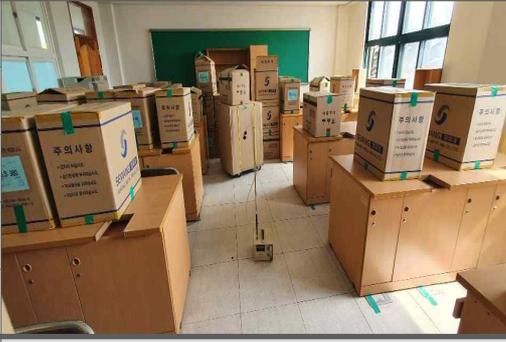
-건축공사(무석면텍스) 설치 후 측정
채취시간	13:00~15:00 (120min)		
채취유량 (L/min)	10.0		
분석결과	기준치 이하		
석면농도 허용기준	0.01개/cm³		
채취위치	본관동 1층 보건실	측 정 사 진	시료채취 현장 특성
시료번호	AA-4

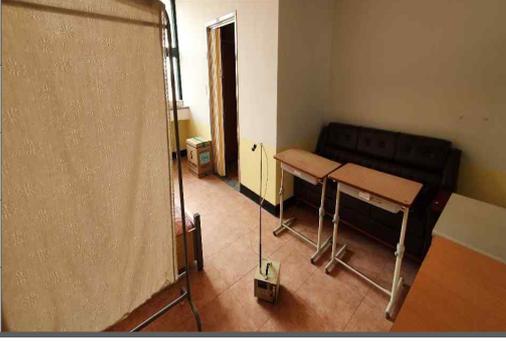
-건축공사(무석면텍스) 설치 후 측정
채취시간	13:00~15:00 (120min)		
채취유량 (L/min)	10.0		
분석결과	기준치 이하		
석면농도 허용기준	0.01개/cm³

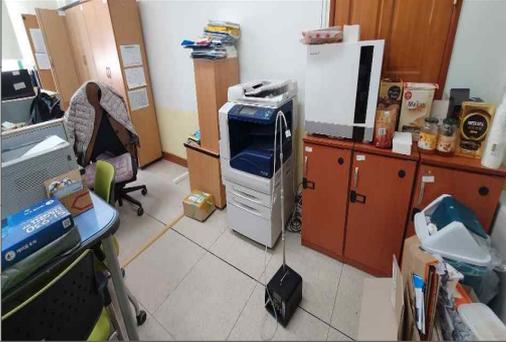
채취위치	본관동 1층 행정실	측 정 사 진	시료채취 현장 특성
시료번호	AA-5

-건축공사(무석면텍스) 설치 후 측정
채취시간	13:00~15:00 (120min)		
채취유량 (L/min)	10.0		
분석결과	기준치 이하		
석면농도 허용기준	0.01개/cm³		
채취위치	본관동 1층 교장실	측 정 사 진	시료채취 현장 특성
시료번호	AA-6

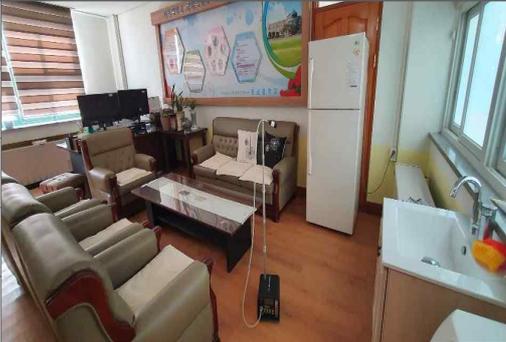
-건축공사(무석면텍스) 설치 후 측정
채취시간	13:00~15:00 (120min)		
채취유량 (L/min)	10.0		
분석결과	기준치 이하		
석면농도 허용기준	0.01개/cm³		
채취위치	본관동 1층 교무실	측 정 사 진	시료채취 현장 특성
시료번호	AA-7

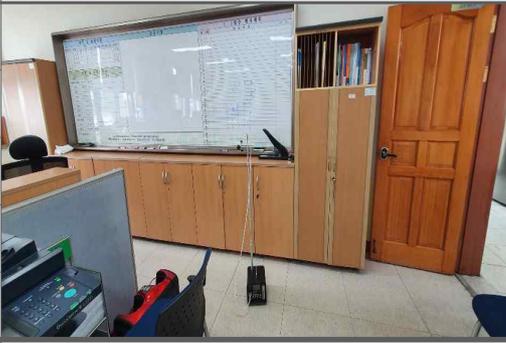
-건축공사(무석면텍스) 설치 후 측정
채취시간	13:00~15:00 (120min)		
채취유량 (L/min)	10.0		
분석결과	기준치 이하		
석면농도 허용기준	0.01개/cm³		
채취위치	본관동 1층 홀	측 정 사 진	시료채취 현장 특성
시료번호	AA-8

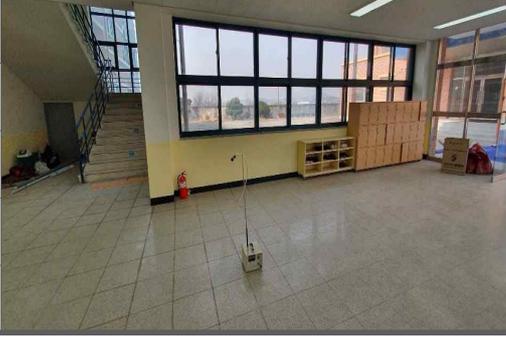
-건축공사(무석면텍스) 설치 후 측정
채취시간	13:00~15:00 (120min)		
채취유량 (L/min)	10.0		
분석결과	기준치 이하		
석면농도 허용기준	0.01개/cm³

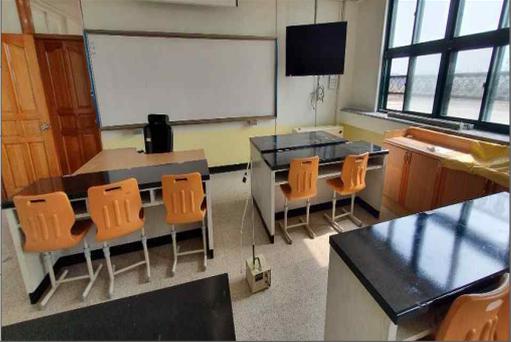
채취위치	본관동 2층 과학실	측 정 사 진	시료채취 현장 특성
시료번호	AA-9

-건축공사(무석면텍스) 설치 후 측정
채취시간	13:00~15:00 (120min)		
채취유량 (L/min)	10.0		
분석결과	기준치 이하		
석면농도 허용기준	0.01개/cm³		
채취위치	본관동 2층 미술실	측 정 사 진	시료채취 현장 특성
시료번호	AA-10

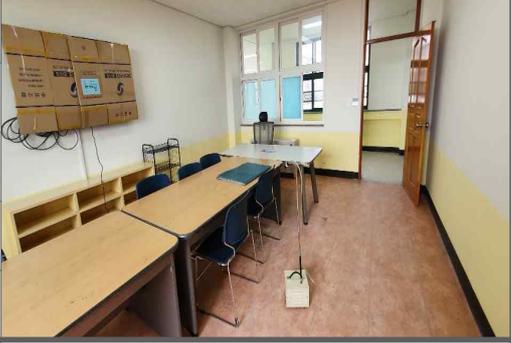
-건축공사(무석면텍스) 설치 후 측정
채취시간	13:00~15:00 (120min)		
채취유량 (L/min)	10.0		
분석결과	기준치 이하		
석면농도 허용기준	0.01개/cm³		
채취위치	본관동 2층 도서실	측 정 사 진	시료채취 현장 특성
시료번호	AA-11

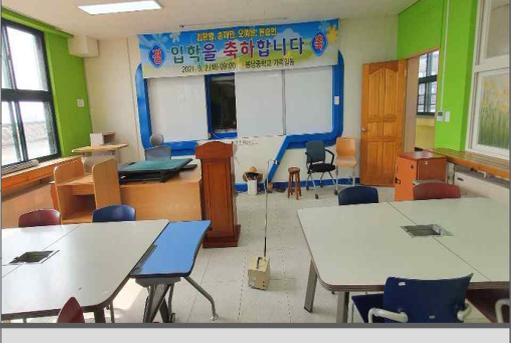
-건축공사(무석면텍스) 설치 후 측정
채취시간	13:00~15:00 (120min)		
채취유량 (L/min)	10.0		
분석결과	기준치 이하		
석면농도 허용기준	0.01개/cm³		
채취위치	본관동 2층 상담실	측 정 사 진	시료채취 현장 특성
시료번호	AA-12

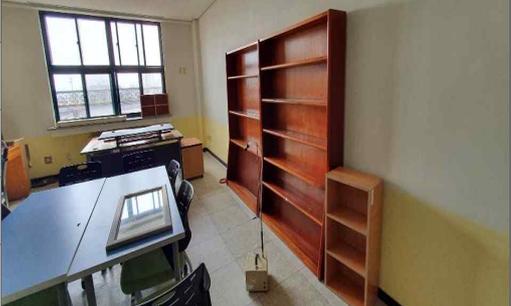
-건축공사(무석면텍스) 설치 후 측정
채취시간	13:00~15:00 (120min)		
채취유량 (L/min)	10.0		
분석결과	기준치 이하		
석면농도 허용기준	0.01개/cm³

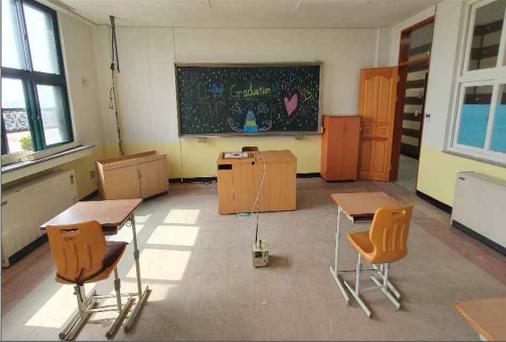
채취위치	본관동 2층 3-1	측 정 사 진	시료채취 현장 특성
시료번호	AA-13

-건축공사(무석면텍스) 설치 후 측정
채취시간	13:00~15:00 (120min)		
채취유량 (L/min)	10.0		
분석결과	기준치 이하		
석면농도 허용기준	0.01개/cm³		
채취위치	본관동 2층 계단실	측 정 사 진	시료채취 현장 특성
시료번호	AA-14

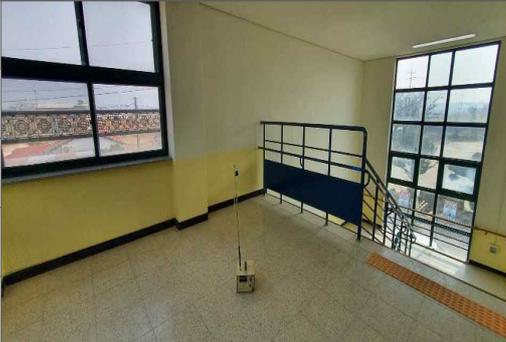
-건축공사(무석면텍스) 설치 후 측정
채취시간	15:10~17:10 (120min)		
채취유량 (L/min)	10.0		
분석결과	기준치 이하		
석면농도 허용기준	0.01개/cm³		
채취위치	본관동 2층 홀	측 정 사 진	시료채취 현장 특성
시료번호	AA-15

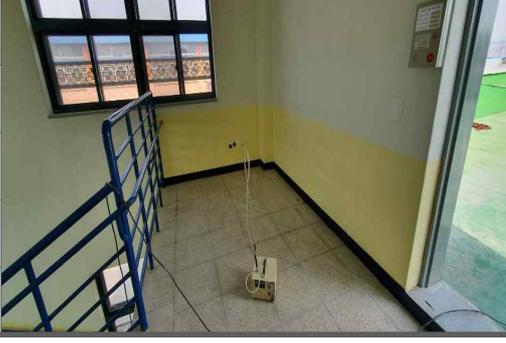
-건축공사(무석면텍스) 설치 후 측정
채취시간	15:10~17:10 (120min)		
채취유량 (L/min)	10.0		
분석결과	기준치 이하		
석면농도 허용기준	0.01개/cm³		
채취위치	본관동 옥탑층 계단실	측 정 사 진	시료채취 현장 특성
시료번호	AA-16

-건축공사(무석면텍스) 설치 후 측정
채취시간	15:10~17:10 (120min)		
채취유량 (L/min)	10.0		
분석결과	기준치 이하		
석면농도 허용기준	0.01개/cm³

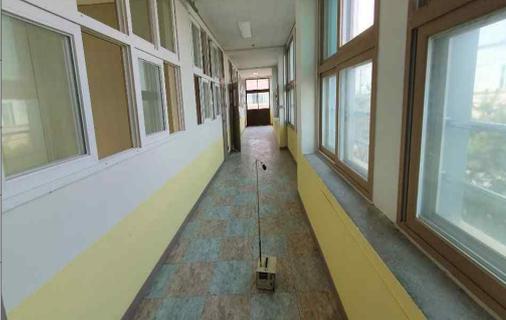
-건축공사(무석면텍스) 설치 후 측정
채취시간	15:10~17:10 (120min)		
채취유량 (L/min)	10.0		
분석결과	기준치 이하		
석면농도 허용기준	0.01개/cm³		
채취위치	후관동 2층 복도	측 정 사 진	시료채취 현장 특성
시료번호	AB-4

-건축공사(무석면텍스) 설치 후 측정
채취시간	15:10~17:10 (120min)		
채취유량 (L/min)	10.0		
분석결과	기준치 이하		
석면농도 허용기준	0.01개/cm³
