안전과 함께하는 행복한 일터  
**산업안전보건 소식지**

**전라북도교육청**  
【인성건강과】

학교 현장 내 유해·위험요인을 파악하여 개선방안을  
안내하고 산업재해 예방 및 근로자의 안전의식 향상과  
안전보건 유지 증진을 위해 도움이 되고자 합니다.

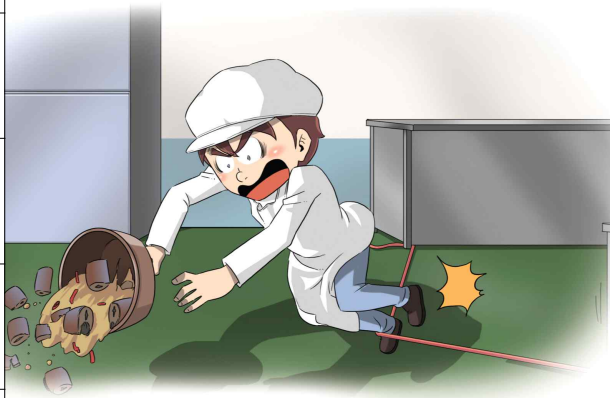
재해유형	릴호스에 걸려 넘어짐

상해부위	손목 골절	
학교(기관)	초등학교	
재해직종	조리종사원	
경 력	19년 8월	
재해내용	<p>조리실 내 바닥 청소를 하던 중 바닥에 있던 릴 호스를 발견하지 못하여 호스에 발이 걸려 넘어지는 과정에서 손을 짚어 손목이 골절되는 사고가 발생함</p>	
재발방지 대    책	<ol style="list-style-type: none"> <li>1. 조리실 바닥 안전조치 실시 조리실 바닥은 넘어지거나 미끄러지는 위험이 없도록 항상 안전하고 청결한 상태로 유지</li> <li>2. 조리실 내 정리정돈 실시 사용하지 않는 호스는 즉시 정리정돈하고, 조리실 내에서는 급하게 뛰지 않음</li> <li>3. 분사용 노즐이 잠긴 것을 확인한 후 호스를 릴에 감아서 정리 정돈한다.</li> </ol> <div>

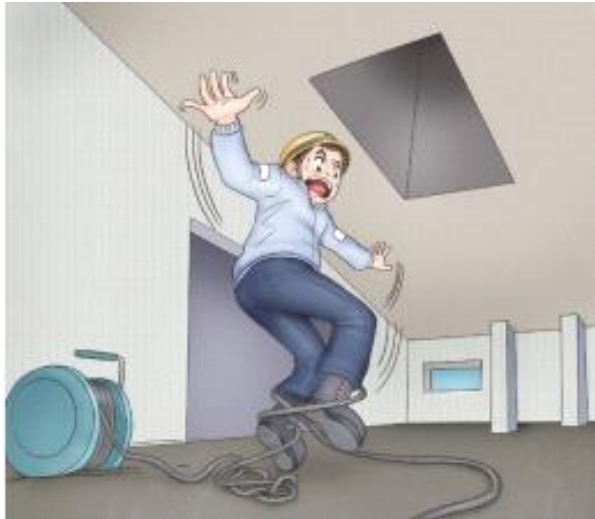
재해유형	전선에 걸려 넘어짐

상해부위	우측 무릎뼈 골절	
학교(기관)	초등학교	
재해직종	시설관리원	
경 력	1년 5월	
재해내용	옥상 방수공사 현장을 점검하던 중 바닥에 깔려있던 전기선에 걸려 넘어져 무릎을 다칩	
재발방지 대 책	<div><div><div>1. 걸려 넘어지지 않도록 통로를 확보한다.</div><div>2. 작업 후에는 주변을 청소, 정리정돈한다.</div><div>3. 전방주시 및 넘어짐 주의 경고표지 부착</div><div>4. 작업 전 안전교육 및 안전작업수칙 준수</div></div><div><div><div>작업 전 안전점검을 생활화 합시다</div><div>

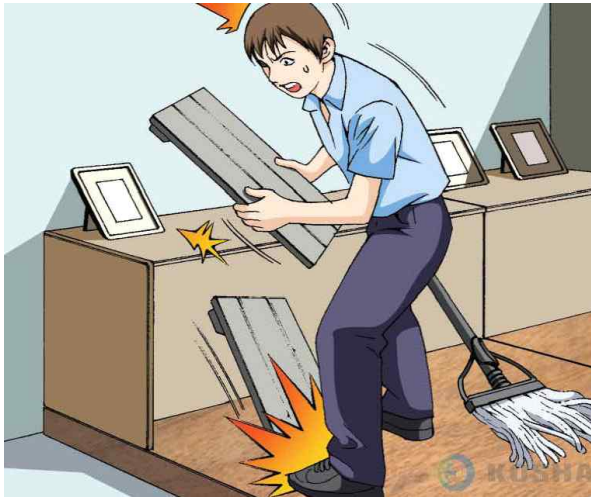
재해유형	물건이 떨어짐

상해부위	우측 발가락	
학교(기관)	초등학교	
재해직종	영양사	
경 력	19년 10월	
재해내용	서랍장 위에 있던 손소독제를 건드려 바닥으로 떨어지면서 우측 발가락을 타격하여 골절됨	
재발방지 대 책	<div><div><div>1. 수납장 정리정돈 실시(작은 물품 및 바닥에 떨어질 위험이 있는 경우 바구니에 담아 보관)</div><div>2. 무겁고 단단한 물품은 수납장 하단 보관하여 떨어짐 위험 제거</div><div>3. 자주 사용하는 물품은 안전한 보관대에 보관하여 사용</div><div>4. 발 보호용 보호구를 착용</div></div><div>

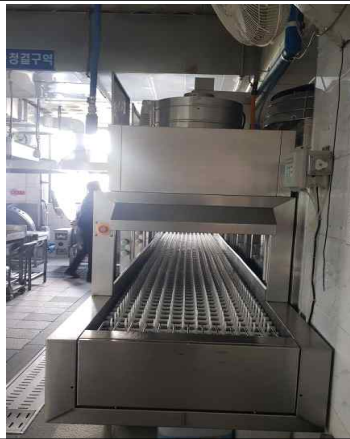
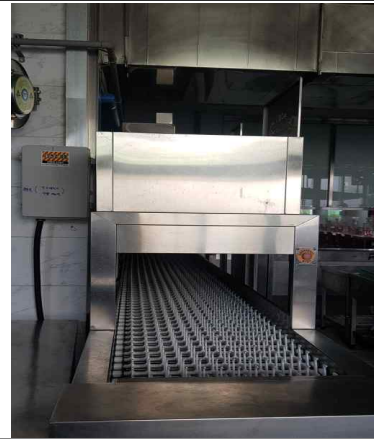
#### 식기세척기 상부 후드 미설치

- 식기세척기 식판배출구 상부 후드 미설치로 증기, 열기 등에 대한 조치 미흡
- 환기, 통풍 등이 부적절하여 공기 질 저하

- 조리실 공기 질 향상을 위해 식판배출구 후드 설치 검토 요함  
※ 참고: 학교급식 위생관리 지침서(24page)

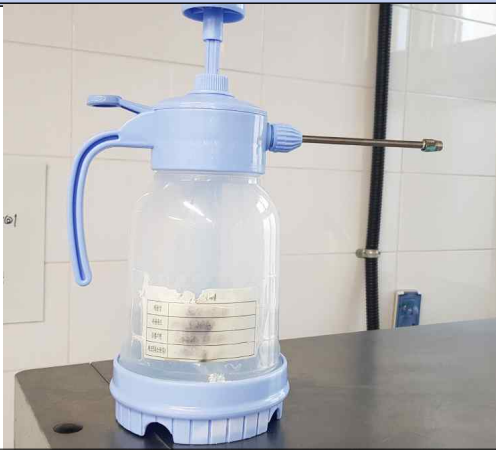
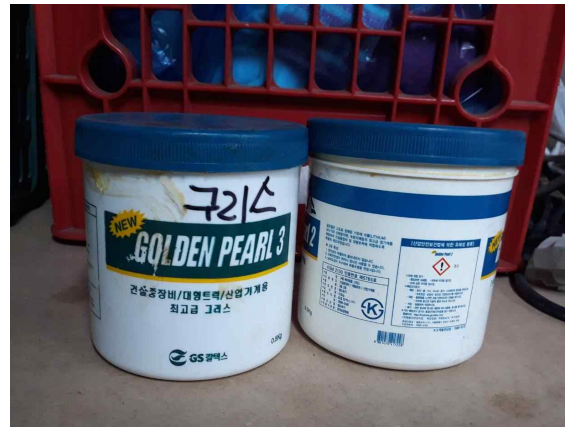
#### 물질안전보건자료 표지 미게시

- 오븐세제 소분용기에 물질안전보건자료 경고표시 미 부착 사용
- 시설 창고에 구리스, 실란트를 보관하고 있으나 물질안전보건자료 미게시

- 산업안전보건법 제115조(물질안전보건자료 대상물질 용기 등의 경고표시)
- 불필요한 제품 폐기 및 사용하는 제품은 시설관리, 청소 종사자들이 물질에 대한 정보를 쉽게 알 수 있도록 물질안전보건자료 비치 및 교육 실시

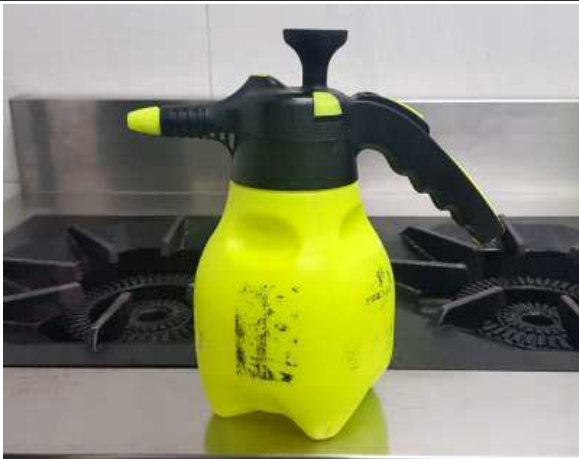
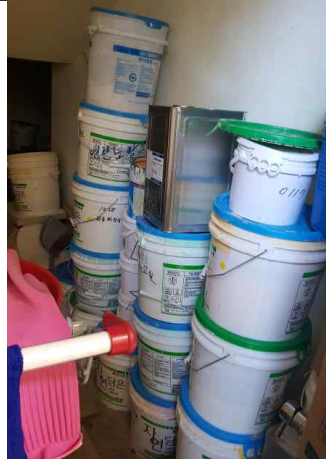
#### 물질안전보건자료 미게시

- 오븐세제 소분용기에 물질안전보건자료 경고표시 미 부착 사용
- 시설 창고에 핸디코트, 실리콘, 화이트멘트를 보관 중 물질안전보건자료 미게시

- 산업안전보건법 제115조(물질안전보건자료 대상물질 용기 등의 경고표시)
- 불필요한 화학제품 폐기 및 사용하는 제품은 시설관리, 청소 종사자들이 물질에 대한 정보를 쉽게 알 수 있도록 물질안전보건자료 비치 및 교육 실시

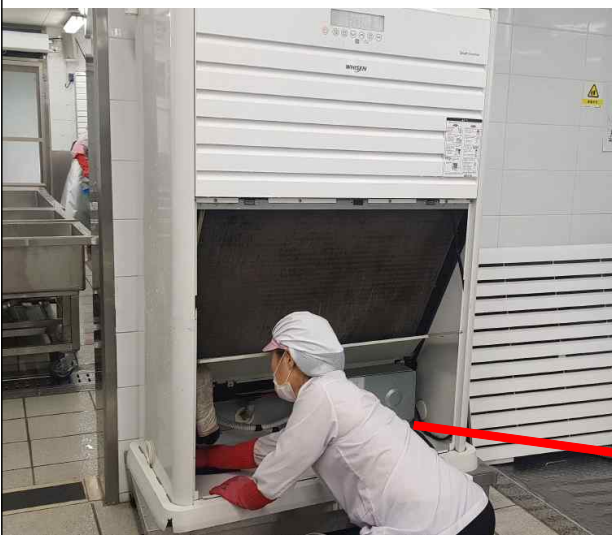
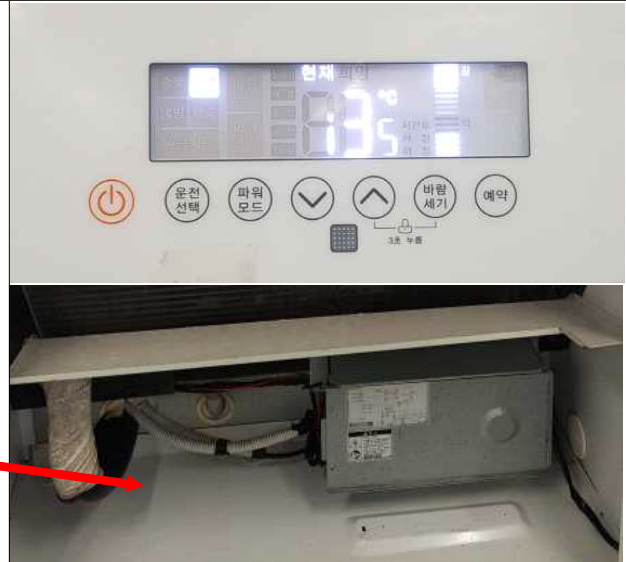
#### 냉·온풍기 청소기 시 주의

- 냉·온풍기 전원(330V)을 차단하지 않고 물청소로 인한 감전사고 위험

- 냉·온풍기 청소시 필히 전원을 차단하고 청소하고, 가급적 물청소는 금지
- 청소 전 작업내용, 안전작업절차, 전원차단에 대한 정보 공유 및 주지 교육 필요

1. 근로자가 노출된 충전부 또는 그 부근에서 작업함으로써 감전될 우려가 있는 경우에는 **작업에 들어가기 전에 해당 전로를 차단**한다.
2. 차단장치나 단로기 등에 잠금장치 및 꼬리표를 부착할 것
3. 잠금장치와 꼬리표는 설치한 근로자가 직접 철거할 것

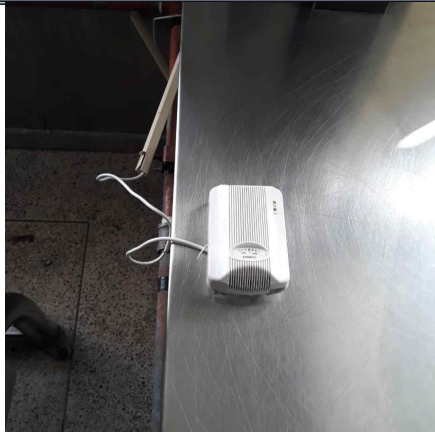
##### LPG 가스감지기 탈락

- LPG 가스감지기 부착 위치에서 탈락되어 테이블에 놓여짐

- LPG는 공기보다 무겁기 때문에 바닥에서 30cm 이내에 설치

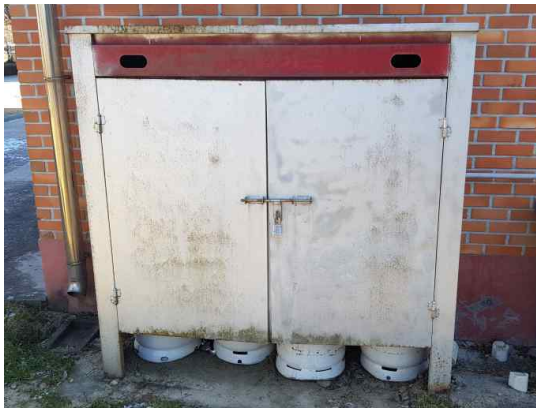
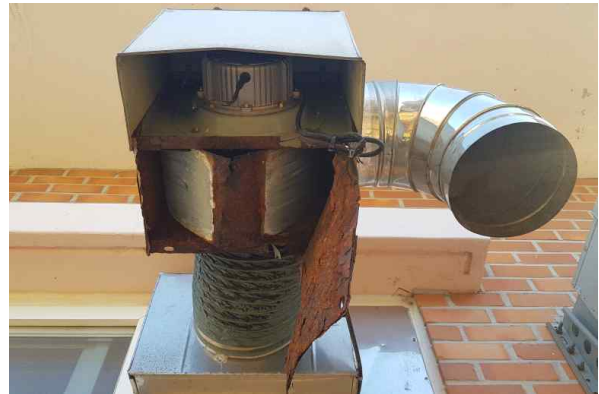
#### 가스저장소 취급주의 표지 미부착 등

- LPG 저장소에 가스 위험 및 관계자 취급 주의 표지 미부착
- 조리실 환기장치 배풍기 외함 파손

- LPG 저장소에 가스 위험 경고표지 부착
- 조리실 환기장치 배풍기 외함 수리 요함

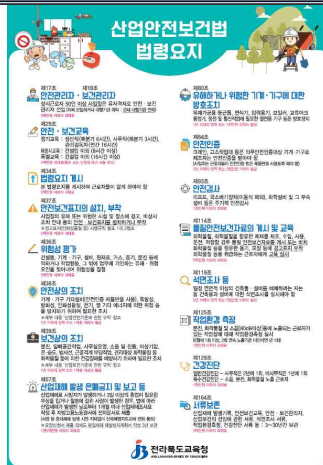
#### 산업안전보건법령요지 미게시

#### ○ 유해·위험요인

- 「산업안전보건법」 제34조(법령 요지 등의 게시 등) 산업안전보건법령요지 미게시 과태료 부과

- 산업안전보건법에 따른 명령의 요지를 각 학교의 노동자가 쉽게 볼 수 있는 장소에 게시하거나 갖추어 두어 노동자에게 널리 알려야 함

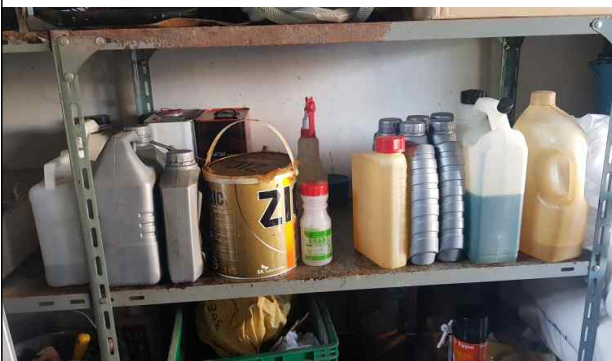
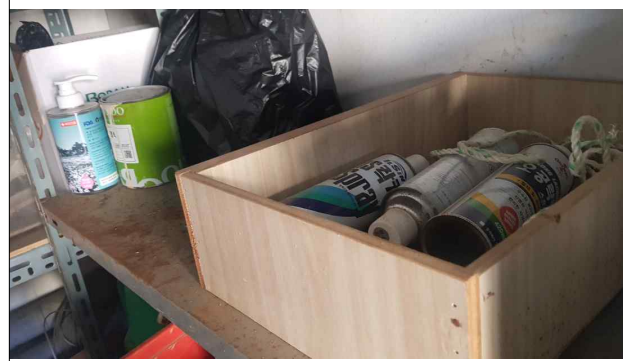
#### 물질안전보건자료 미게시

시설 창고에 유기화합물 등을 다수 보관하고 있으나 물질안전보건자료 미게시

- 불필요한 제품 폐기 및 사용하는 제품은 시설관리, 청소 종사자들이 물질에 대한 정보를 쉽게 알 수 있도록 물질안전보건자료 비치
- 유해화학물질 보관 시에는 보관장소 환기 및 해당 노동자에게 물리·화학적 특성, 독성에 관한 정보, 폭발·화재 시의 대처 방법, 응급조치 요령 등의 물질에 대한 정보를 쉽게 알 수 있도록 물질안전보건자료 비치 및 교육 실시

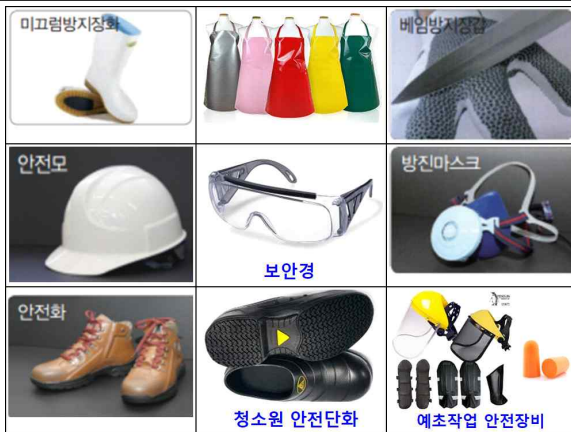
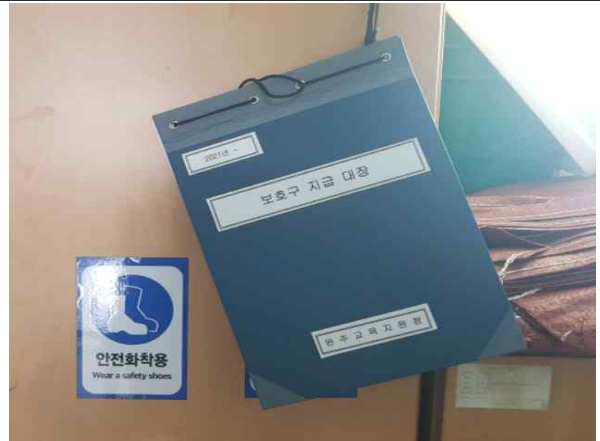
#### 안전보호구 미지급 및 관리대장 미보관

- 위험작업 중 안전사고 예방 및 부상 최소화를 위한 보호구 미지급

- 신규채용 시 또는 보호구 파손 등의 사유로 보호구가 정상 기능을 유지하지 못하는 경우, 또는 위험작업(전지작업, 예초 등)을 하는 경우 보호구 지급
- 보호구 지급 시 보호구 지급 대장을 작성하여 보관
- 보호구 관리 규정 및 지급대장 서식 : 도교육청 누리집 / 인성건강과 / 업무마당 / 산업안전보건 탑재
