산업안전보건 소식지

전라북도교육청
【인성건강과】

❖ 급식실 개선사항

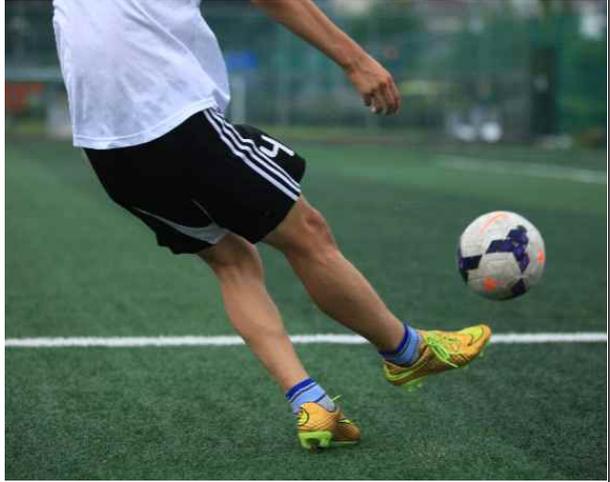
재해유형	넘어짐

상해부위	우측 발목인대 파열	
학교(기관)	중학교	
재해직종	스포츠클럽 운영 강사	
경 력	4월	
재해내용	학교 운동장에서 체육수업 중 축구공을 차기 위해 회전을 하다가 넘어져 발목 부상	
재발방지 대 책	<p>1. 신체놀이 활동 전에 충분한 준비운동 후 학생 지도 2. 운동 전·후 스트레칭 실시</p>

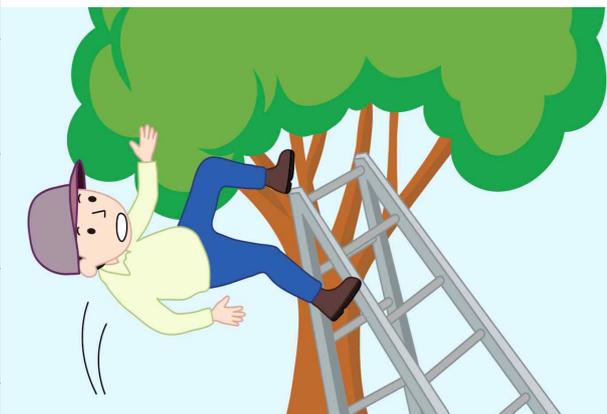
상해부위	우측 발 뒤꿈치뼈 골절	
학교(기관)	고등학교	
재해직종	시설관리원	
경 력	3년 1월	
재해내용	<p>야외무대 천정 덮개위의 소나무 옆 제거를 위해 A형 사다리 (삼발이 지지대 형태)에서 작업 중 사다리가 미끄러져 1.6m 높이에서 데크 바닥으로 떨어져 오른쪽 발 부상</p>	
재발방지 대책	<ol style="list-style-type: none"> 추락할 위험이 있는 장소에 작업자 안전대, 안전모 등 추락방지 개인보호구 착용 철저 위험도가 높은작업(추락위험작업) 전문숙련공 투입 작업실시 사다리 안전작업 지침 준수, 2인 1조 작업실시 작업전 안전보건교육 및 작업중 안전수칙 준수 <div style="display: flex; justify-content: space-around; align-items: flex-end;"> <div style="text-align: center;">

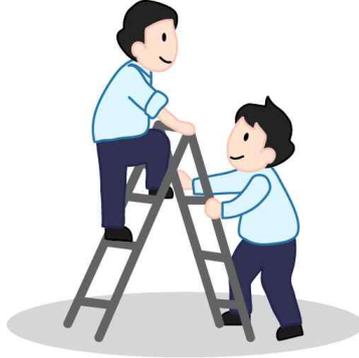
<p>2인1조로 작업 (1인은 사다리를 잡아 줌)</p> </div> <div style="text-align: center;">

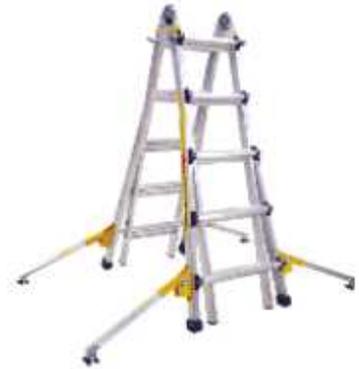
<p>넘어짐 방지 장치가 설치된 안전한 구조의 사다리 사용</p> </div> </div>

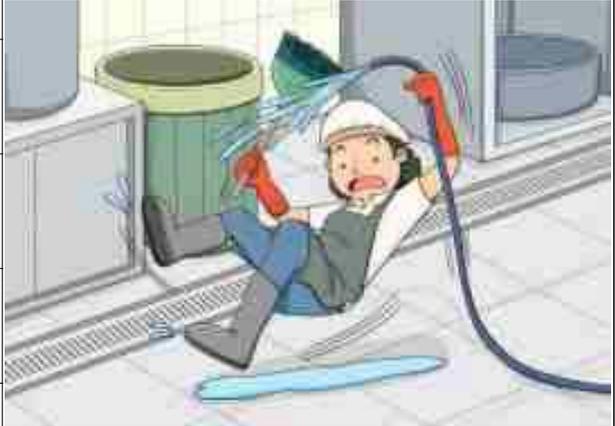
재해유형	넘어짐

상해부위	우측 어깨뼈 골절	
학교(기관)	초등학교	
재해직종	조리종사원	
경력	17년 0월	
재해내용	배식 후 급식조리실 바닥 청소 중 미끄러져 넘어지면서 트레닝에 부딪침	
재발방지 대책	<ol style="list-style-type: none"> 1. 노후화된 장화 착용금지(미끄럼 방지 안전화 착용) 2. 미끄럼 방지 바닥재 시공 3. 작업 중 안전통로를 확보하여 바닥에 도포한 물기나 세제를 닦지 않도록 주의(미끄럼 주의' 표지판 설치 및 교육 실시) 4. 작업 전 안전보건교육을 실시, 작업중 안전보건 수칙 준수 <div style="display: flex; justify-content: space-around; margin-top: 10px;"> <div style="text-align: center;">

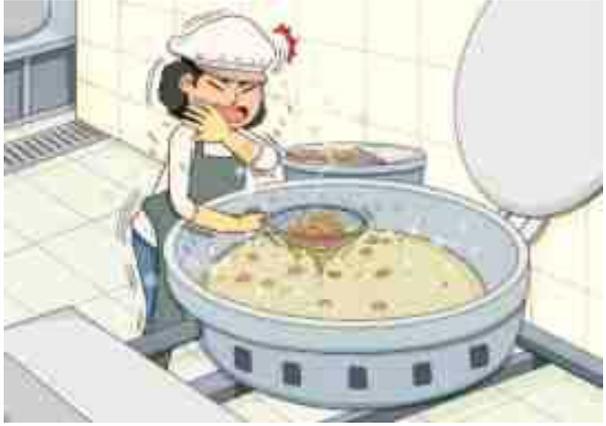
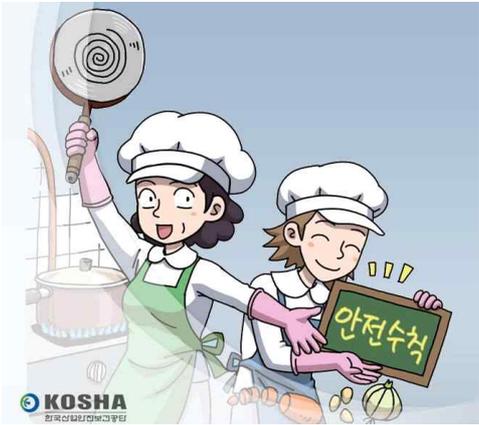
재해유형	화상

상해부위	안면부 및 목 2도 화상	
학교(기관)	중학교	
재해직종	조리종사원	
경 력	17년 0월	
재해내용	재해자가 튀김솥 앞에서 치즈볼을 튀기는 마지막으로 튀겨낸 치즈볼이 터져 얼굴과 목에 화상을 입힘	
재해발생 원 인	<ol style="list-style-type: none"> 1. 불안정한 행동(튀김재료 준비 시 물기가 있는 상태 미확인) 2. 화상 등을 대비한 적절한 보호구 미착용 3. 위험작업에 대한 안전작업 수칙 주지 미흡 	
재발방지 대 책	<ol style="list-style-type: none"> 1. 뜨거운 물체가 직접 닿지 않도록 보호장갑, 앞치마, 보호장화 착용 2. 튀김 재료 손질시 물기 제거 등 위험요인 확인 3. 열원을 이용한 조리작업 시 주의를 집중하여 한가지 작업만 수행

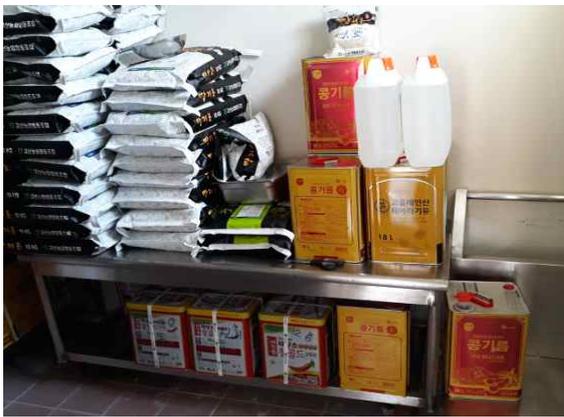
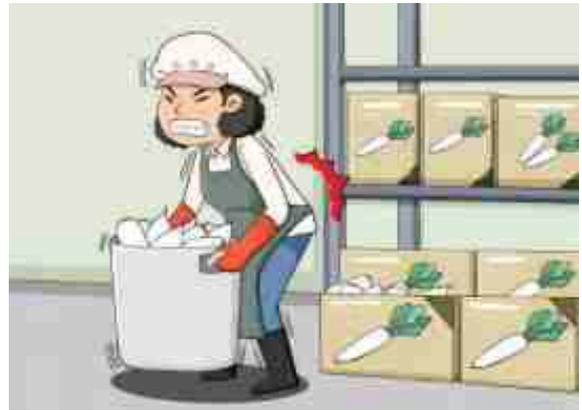
중량물 표지판 미부착

- 급식실 식품창고(식용유, 쌀 등)에 보관중인 **중량물 표지판 미 부착**
- 부적절한 작업자세로 중량물 운반 시 허리통증 유발 우려

- 식품창고에 보관중인 5kg 물품에 대해 중량물 표지판을 설치하여 요통 재해예방
- 중량물 운반작업 시 2인 1조 작업, 가급적 10kg 쌀포대 사용 권장

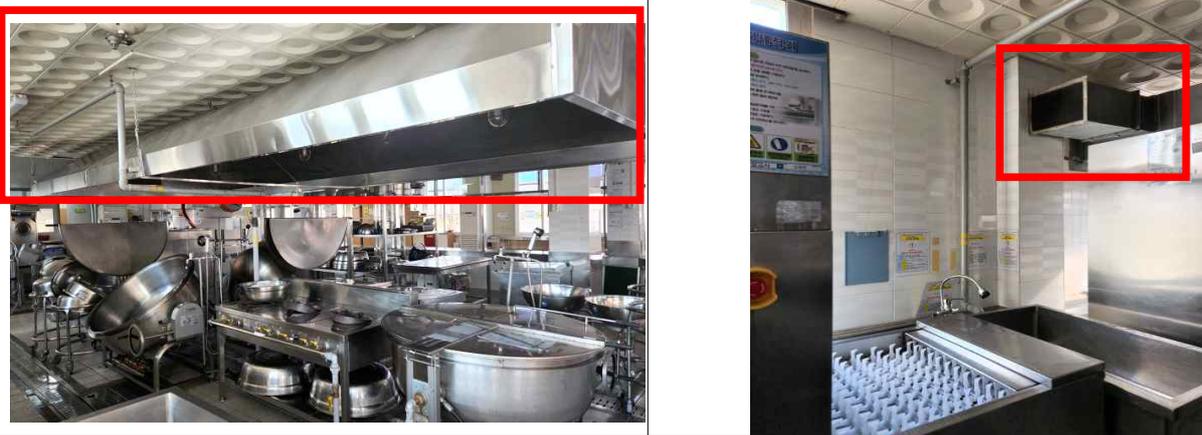
환기설비 환기용량 부족

- 회전식 국솥 3기, 전 부침기 등이 설치되어 있으나 조리흡, 열기, 증기를 배출하는 배기장치는 1기만 설치되어 조리작업 시 발생하는 조리흡 등을 외부에 배출하기에는 용량이 불충분함
- 식기세척기 상부 후드 미설치됨
- 조리흡, 열기, 증기 등이 조리실에 체류하여 조리실 공기 질 저하

- 회전식국솥 상부에 각각 환기송풍기를 설치하여 공기 질 개선
- 식기세척기 상부 후드 설치
- 환기송풍기 모터 성능(용량)이 부족한 경우 모터 성능을 상향

- 조치내용: 2023년 식생활관 전체 공사예정

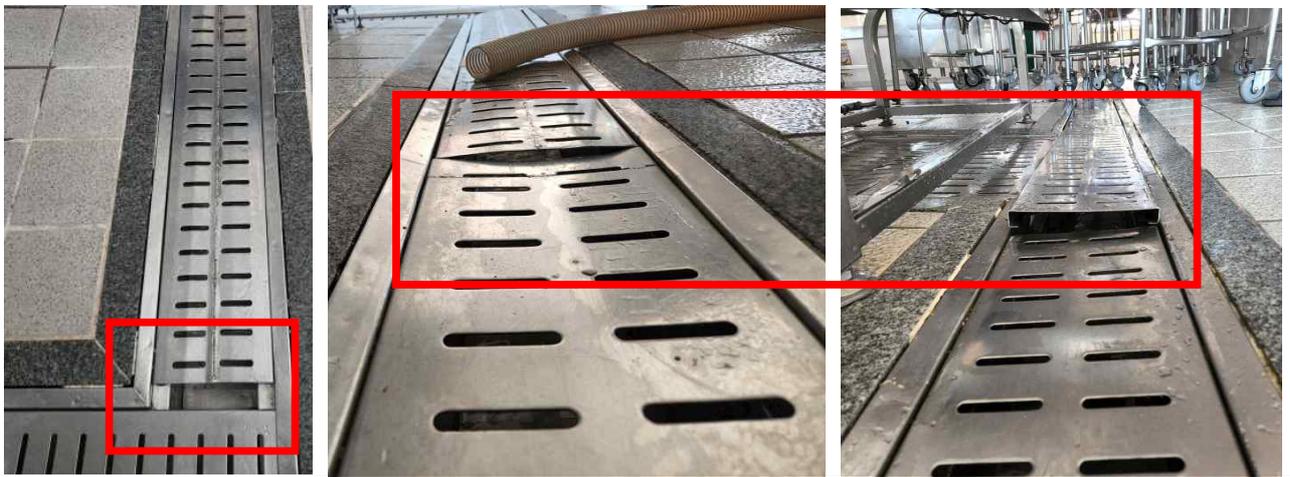
조리실 바닥 트렌치 덮개 변형

- 조리실에 설치된 트렌치가 휨 변형으로 단차 발생되어 발이 걸려 넘어짐 위험
- 배수로 프레임이 팽창되어 트렌치가 배수로에 닫히지 않음

넘어짐 사고를 예방하기 위해 바닥에 설치된 휨 트렌치 및 단차 개선 또는 교체

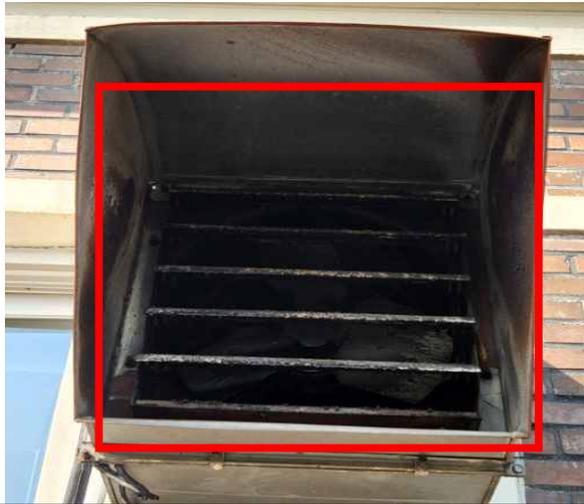
송풍기 덮개 오염 및 미작동

- 송풍기 필터 망에 분진 등이 고착되어 배기 불량
- 송풍기가 동작하지 않을 시에는 덮개가 닫혀야 하나 닫히지 않음
- 후드, 덕트 송풍기에서 고소음 발생으로 조리원 소음성 난청 발생 위험

- 송풍기 휠 청소 필요
- 송풍기 덮개가 작동되도록 보수 필요
- 환기설비 고소음 발생 제어 필요

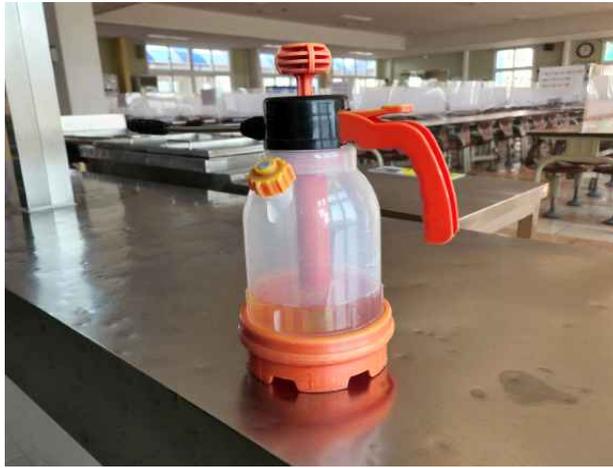
소분용기 물질안전보건자료 표지 미부착

- 오븐세제(유해화학물질) 소분용기에 물질안전보건자료 경고표시 미 부착 사용

- 산업안전보건법 제115조(물질안전보건자료 대상물질 용기 등의 경고표시)
- 물질안전보건자료 최신 자료게시 및 해당 화학물질 사용노동자 교육 실시

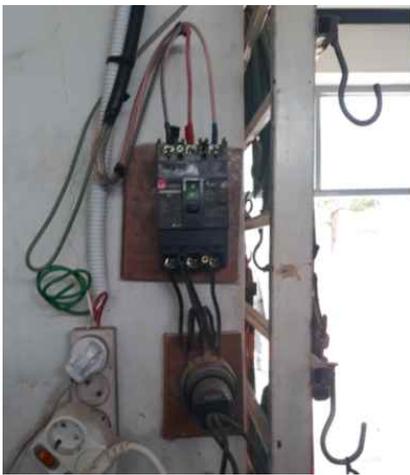
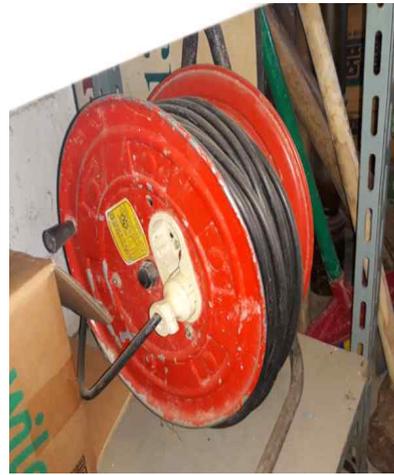
전기설비 감전사고 위험

- 시설창고 전기 분전함 충전부 노출 및 리드선 누전차단기가 없어 감전사고 위험
- 전기 분전함 감전위험 표지 미부착

- 전기 분전함 충전부 보호덮개 설치 및 리드선 누전차단기 교체로 감전사고 예방
- 전기 분전함 감전위험 표지 부착

조치내용: 감전위험 표지 부착 및 누전차단기 설치 제품으로 교체 예정

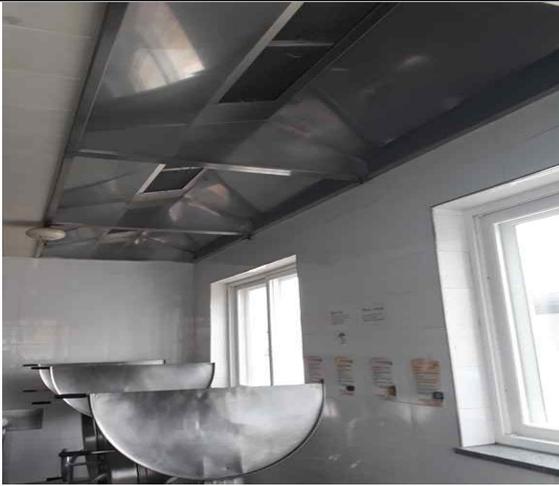
후드 구조

- 조리대에서 발생한 유해입자 등을 포집할 수 있는 형태(발생원에서 1.2m 위 설치 시 배기 효율 증대)
- 폭 1.8m 이내, 1.8m 초과 시 덕트 2개 연결 또는 후드를 2개로 분리
- 작업에 지장과 영향을 안주는 범위 내에서 후드 양측/뒷면 막음(방해기류 영향 최소화, 근로자 호흡영역 보호 및 배기효율 증대 효과)

- 환기장치 후드가 천정에 매립형으로 설치되어 조리흡 발생원과 거리가 멀어 제어풍속 미흡

- 환기장치 후드 개구면은 발생원과 거리를 짧게 또는 가능한 포위하는 형태로 보완

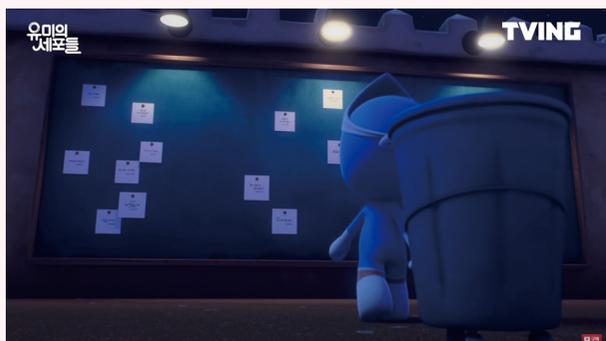
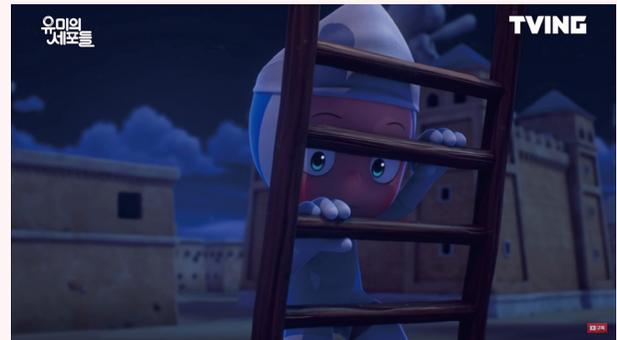
게시판 세포의 일은 모든 세포가 잠이 든 시간 홀로 해야 하는 일이기에 쓸쓸하고 고되다. 자주 반복되는 세포들의 요청메모는 게시판 세포에겐 스트레스이기도 하다. 또 홀로 사다리를 타고 올라가 제일 높은 곳에 메모를 옮겨놓는 일은 또 어떤가. 실제 상황이라면 위험천만한 일이다. 일자형 사다리를 혼자 옮기고, 올라갔다

내려오는 동작은 모두 산업현장에서 해서는 안 되는 일이다.

일자형 사다리는 작업대로 사용해서는 안 되며, 사다리 작업을 할 시에는 꼭 2인1조로 작업해야 한다. 또한 고소작업일 경우 안전대와 안전걸이를 체결해 추락 위험을 예방해야 한다. 보다 정확하고 안전한 사다리 작업방법을 통해 드라마완 달리 현실에서는 어떻게 해야 하는지 알아보자.

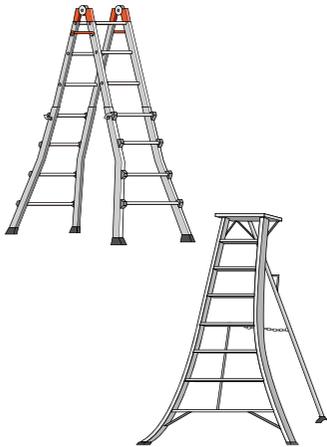
발붙임 사다리(A형, 조경용)

작업 높이 (발을 딛는 디딤대의 높이)	안전작업 지침
1.2m미만	반드시 안전모 착용만
1.2m이상~2m미만	반드시 안전모 착용 2인 1조 작업 최상부 발판에서 작업금지
2m이상~3.5m이하	반드시 안전모 착용 2인 1조 작업 및 안전대 착용 최상부 발판 + 그 하단 디딤대 작업금지
3.5m초과	작업발판으로 사용금지
