# 섬진중학교 석면지도

2014. 11

본관 (2층)

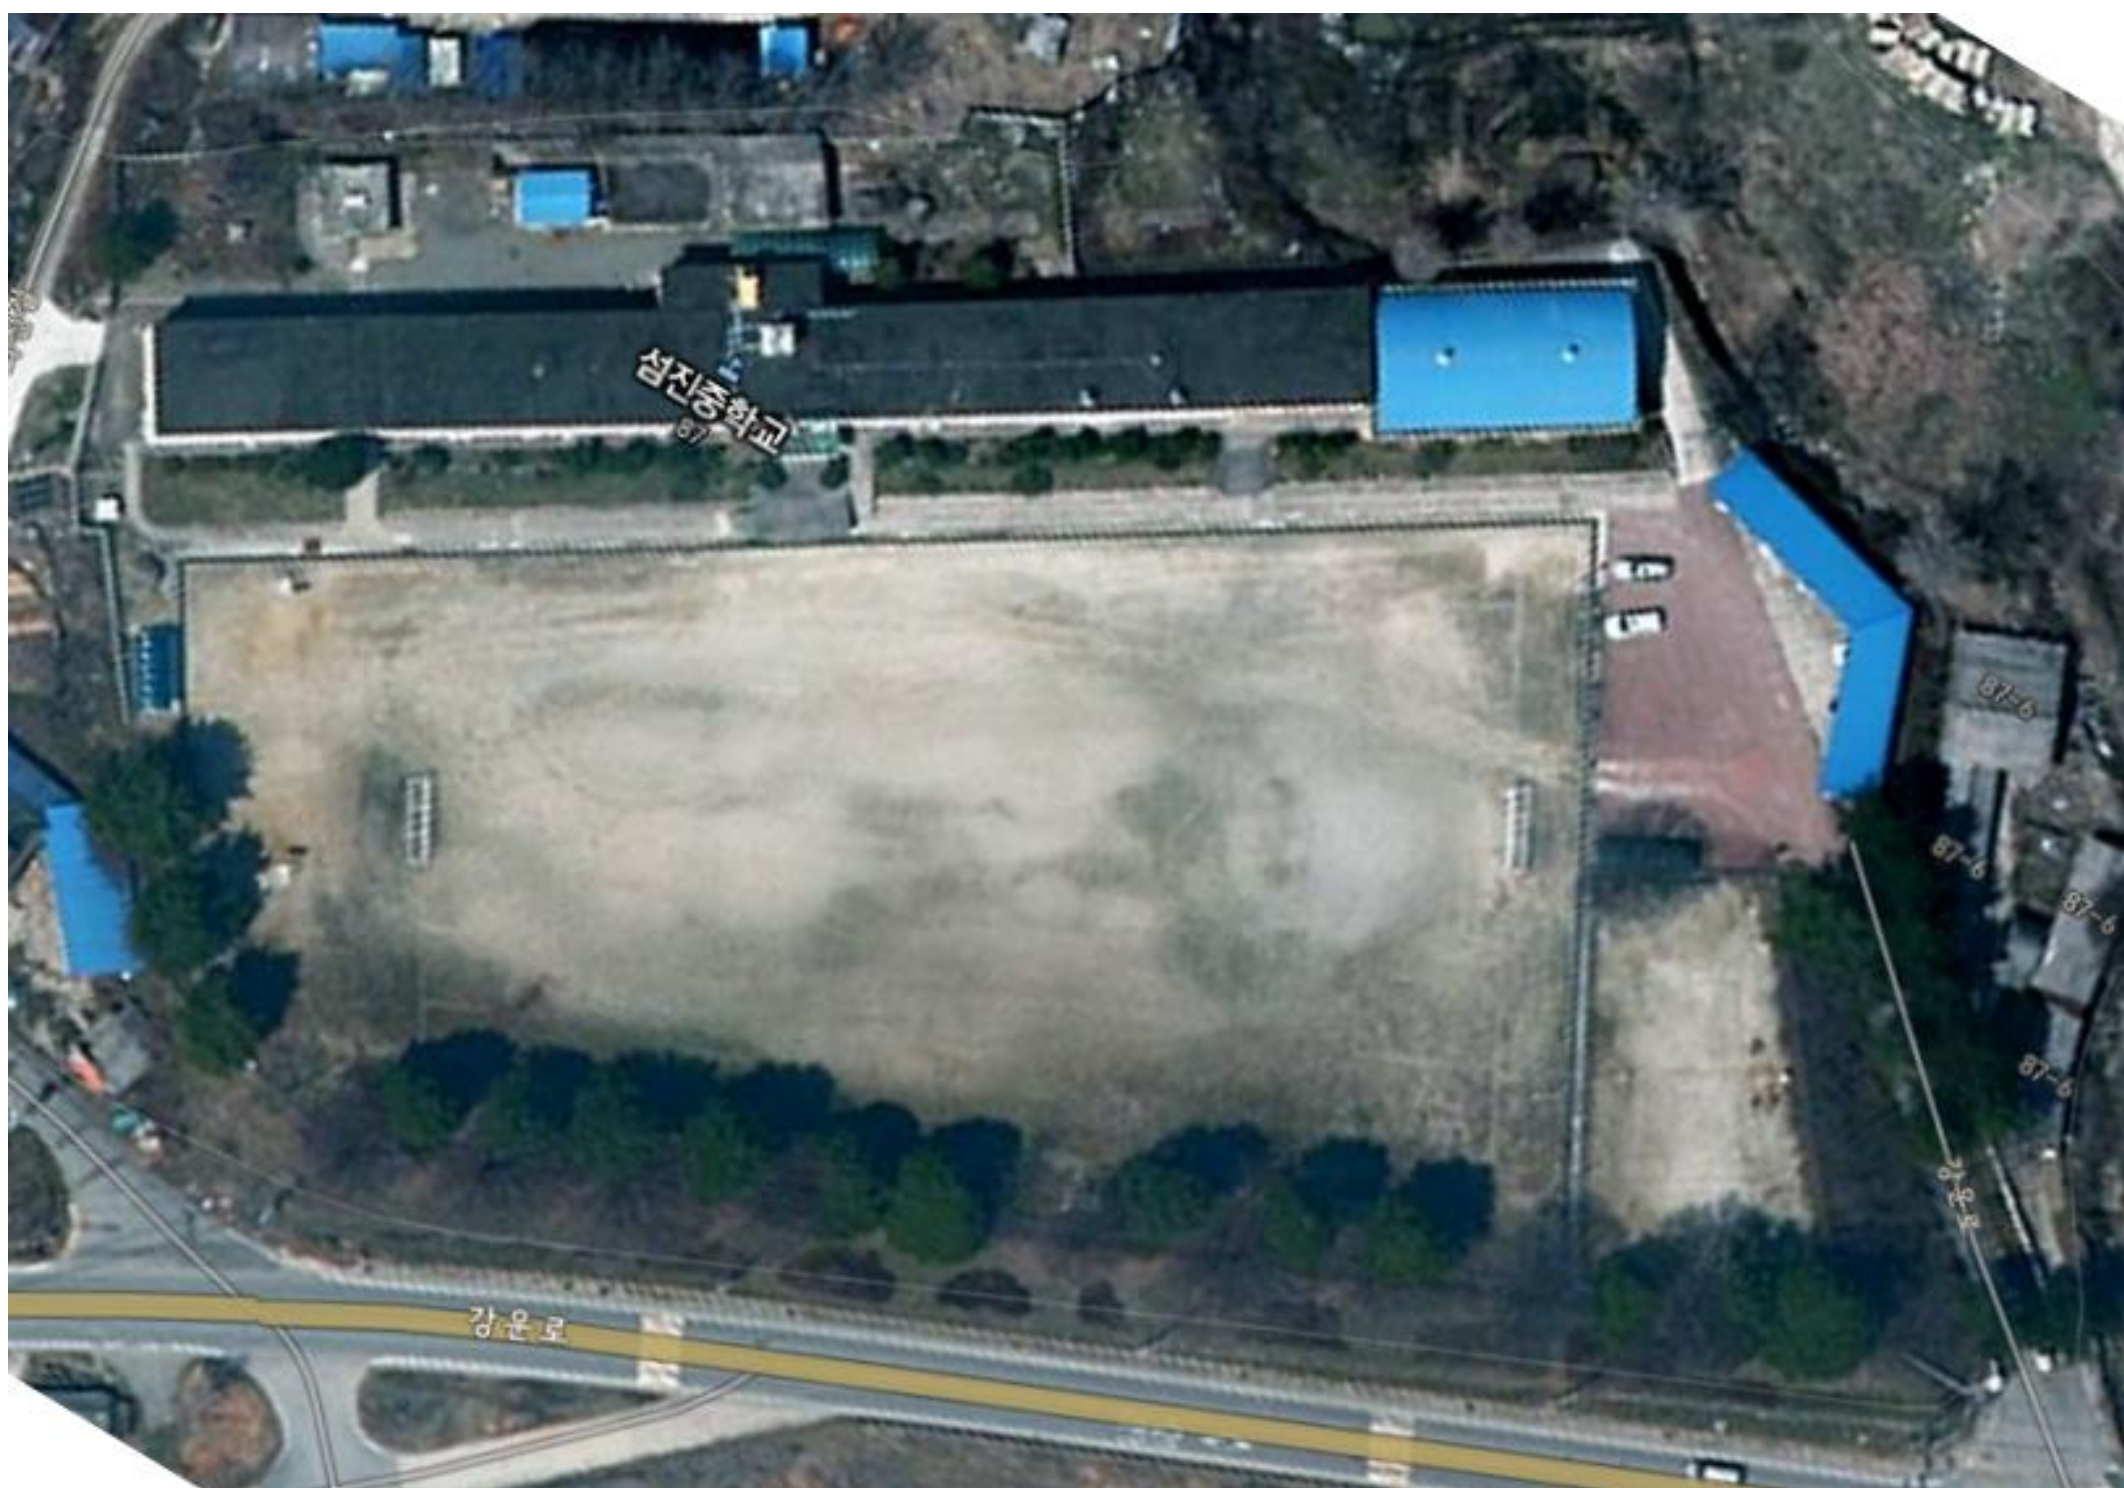
시료번호	채취 장소	건축자재	동일물질구역	면적 (㎡)	석면 종류	함유량	위해성 평가점수 등급		관리방안
섬-1-2-1	천장	천장텍스	음악실, 복도, 계단 사회교과실, 2-1 1-1, 영어교실, 도서실 연구실(2), 탈의실(남, 여) 교과자료실, 도서실	975.00	백석면	5%	8점	낮음	<ul style="list-style-type: none"> <li>● 잠재적으로 손상가능성이 있으며, 인위적인 훼손시 석면노출 위험성 증대</li> <li>● 전기공사, 배관공사 등 건축물 유지보수 공사 시 석면함유 설비(자재)가 비산되지 않도록 작업수행</li> <li>● 석면함유 건축자재 또는 설비에 대한 지속적인 유지관리</li> <li>● 석면함유 건축자재를 인위적으로 손상시키지 되지 않도록 관리</li> <li>● 석면함유 건축자재 또는 설비가 손상되었을 경우 즉시 보수 및 비산방지 조치</li> <li>● 석면 함유 건축자재 또는 설비의 취급 및 사용으로 분진이 발생될 경우 호흡보호구 착용</li> </ul>
섬-1-2-2	천장	천장텍스			백석면	5%	8점	낮음	
섬-1-2-3	천장	천장텍스			백석면	5%	8점	낮음

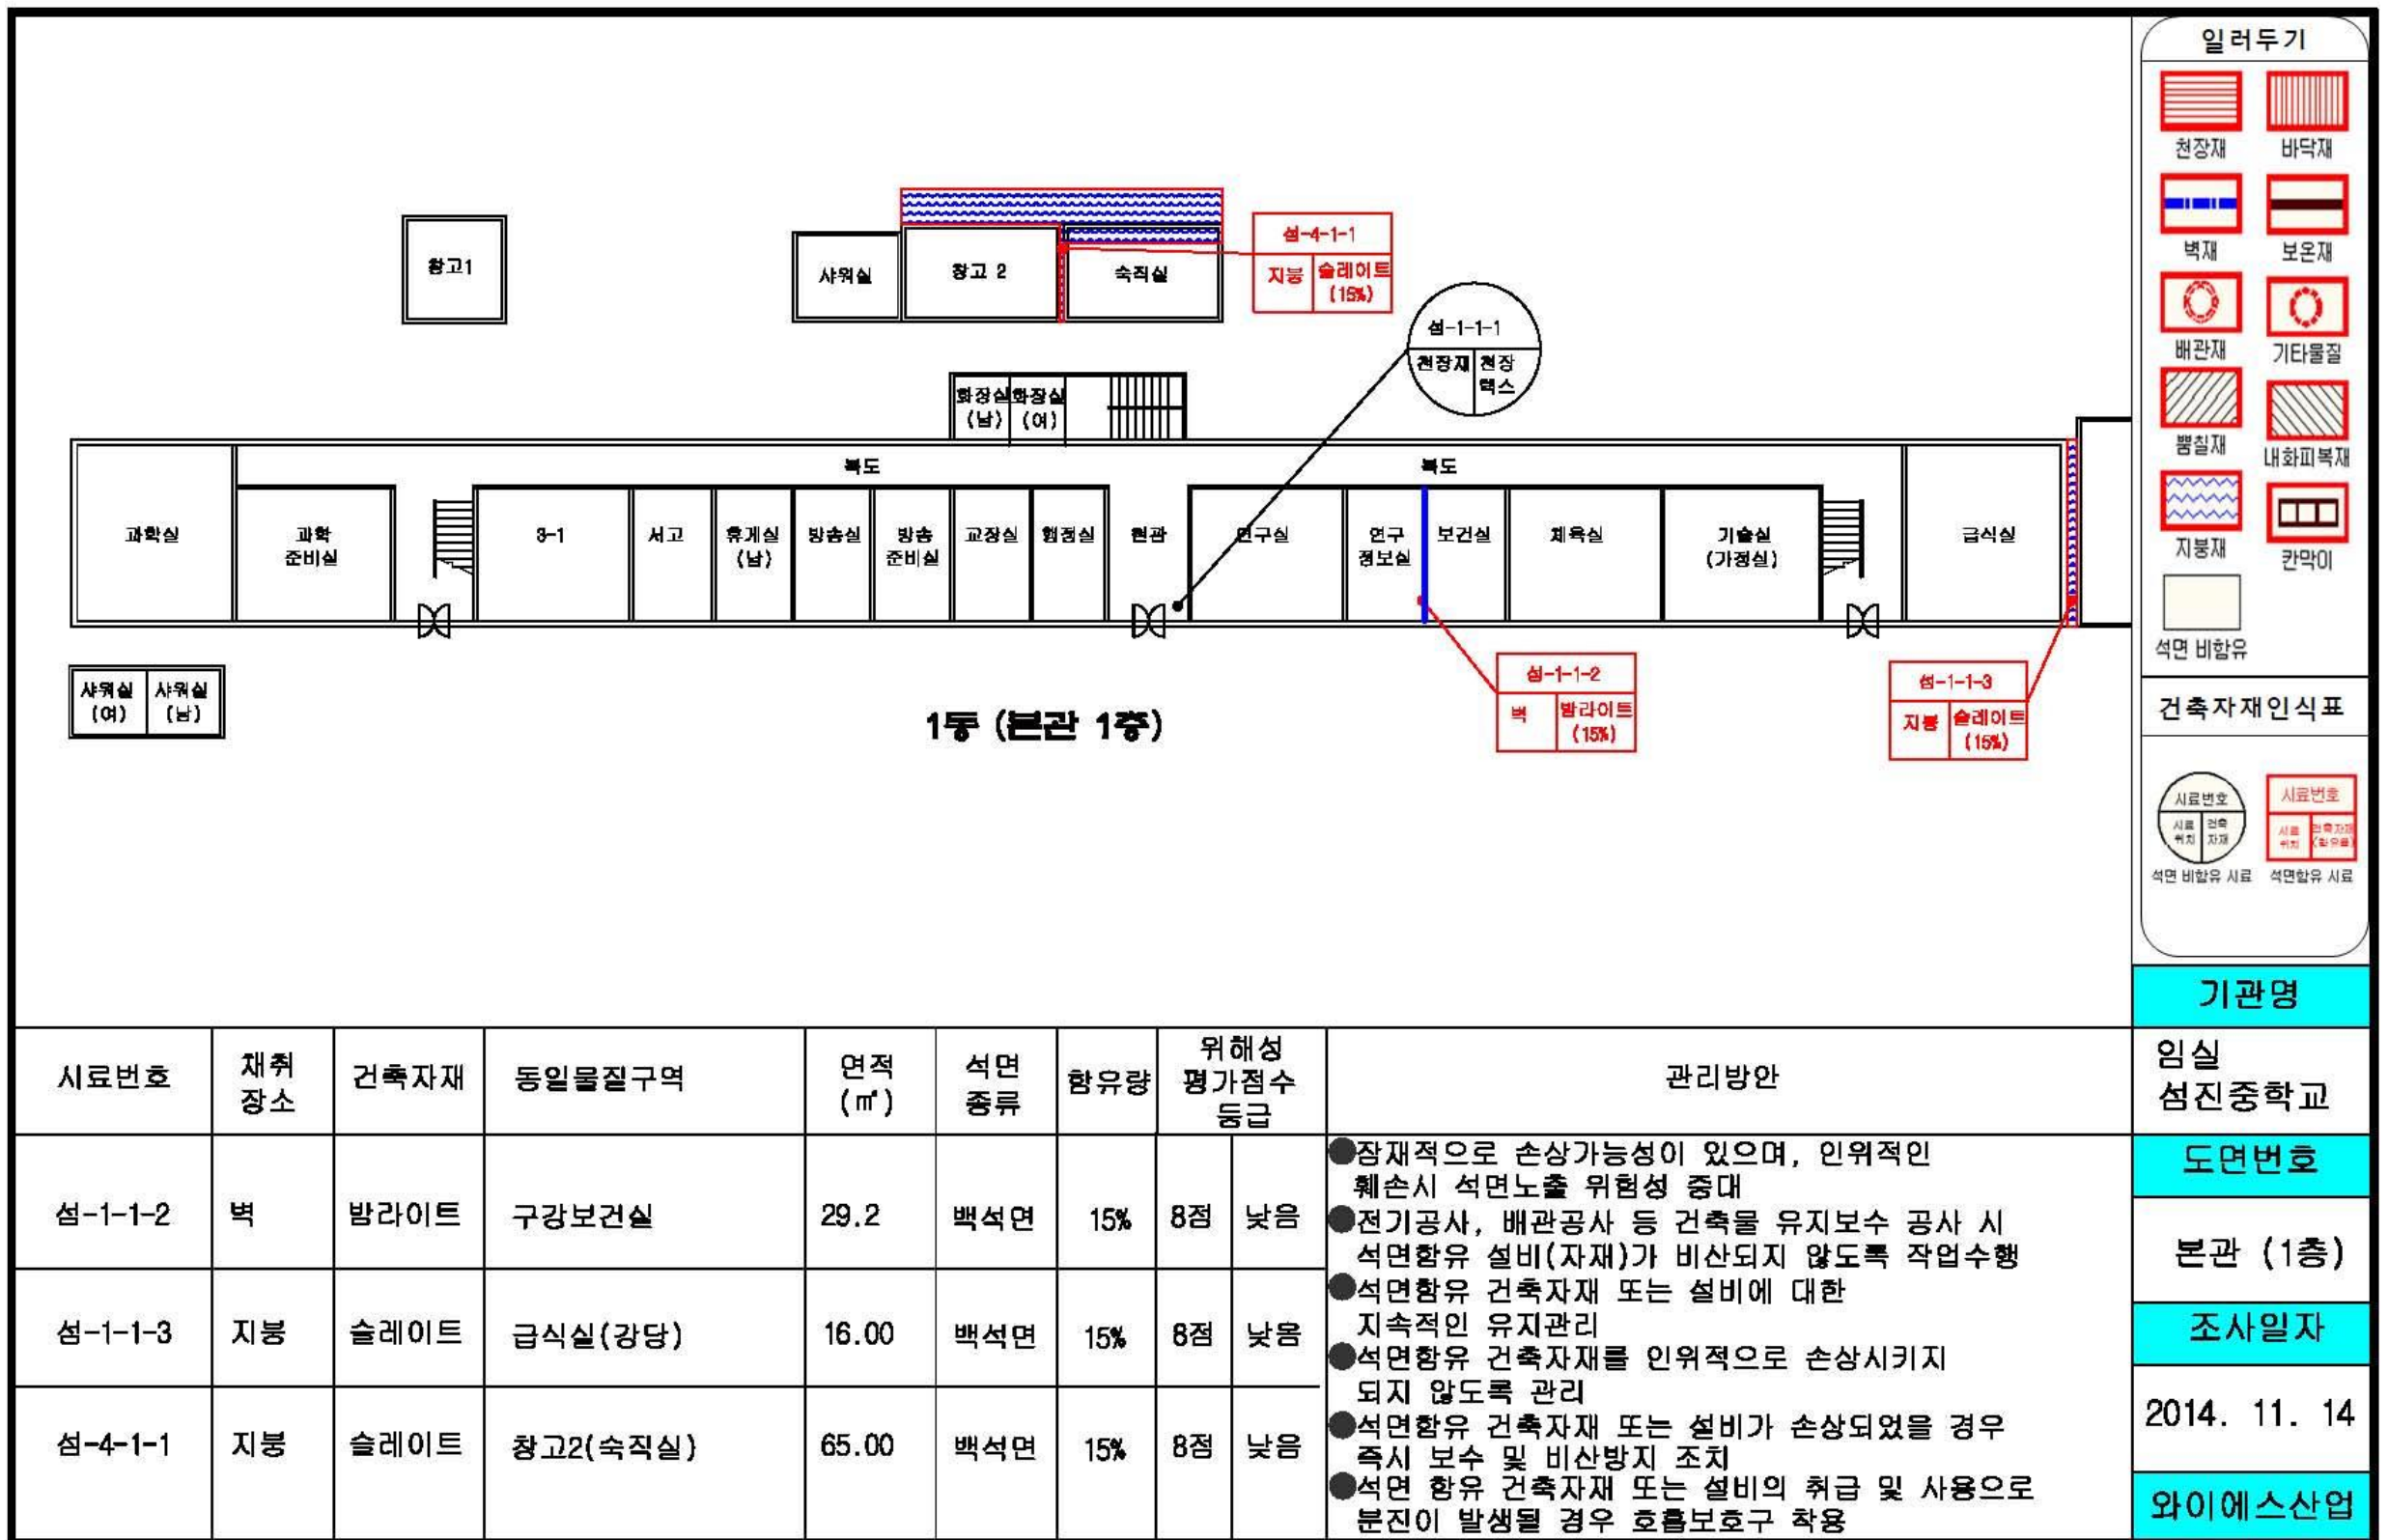
<div><div><div><div>기술실 (가정실)</div><div>급식실</div><div>다목적교실 (강당)</div></div><div><div>섬-1-1-3</div><div>지붕 슬레이트 (15%)</div></div></div></div>									<div><div>일러두기</div><div><div><div><div><div></div></div>천장재</div><div><div></div></div>바닥재</div><div><div><div><div></div></div>벽재</div><div><div></div></div>보온재</div><div><div><div><div></div></div>배관재</div><div><div></div></div>기타물질</div><div><div><div><div></div></div>뿔칠재</div><div><div></div></div>내화피복재</div><div><div><div><div></div></div>지붕재</div><div><div></div></div>칸막이</div><div><div></div></div>석면 비함유</div></div> <div><div>건축자재인식표</div><div><div><div><div>시료번호</div><div>시료 위치</div><div>건축 자재</div><div>석면 비함유 시료</div></div><div><div>시료번호</div><div>시료 위치</div><div>건축 자재</div><div>석면함유 시료</div></div></div></div></div>
기관명									임실 성진중학교
도면번호									강당 (1층)
조사일자									2014. 11. 14
와이에스산업

시료번호	채취 장소	건축자재	동일물질구역	면적 (㎡)	석면 종류	함유량	위해성 평가점수 등급		관리방안
섬-1-1-3	지붕	슬레이트	급식실(강당)	16.00	백석면	15%	8점	낮음	<ul style="list-style-type: none"><li>● 잠재적으로 손상가능성이 있으며, 인위적인 훼손시 석면노출 위험성 증대</li><li>● 전기공사, 배관공사 등 건축물 유지보수 공사 시 석면함유 설비(자재)가 비산되지 않도록 작업수행</li><li>● 석면함유 건축자재 또는 설비에 대한 지속적인 유지관리</li><li>● 석면함유 건축자재를 인위적으로 손상시키지 되지 않도록 관리</li><li>● 석면함유 건축자재 또는 설비가 손상되었을 경우 즉시 보수 및 비산방지 조치</li><li>● 석면 함유 건축자재 또는 설비의 취급 및 사용으로 분진이 발생될 경우 호흡보호구 착용</li></ul>
