## <선유도초등학교 사택 평면도 >

선유도 초등학교  
사택

(주)진포환경컨설팅

\*조사일자: 2014.07.23

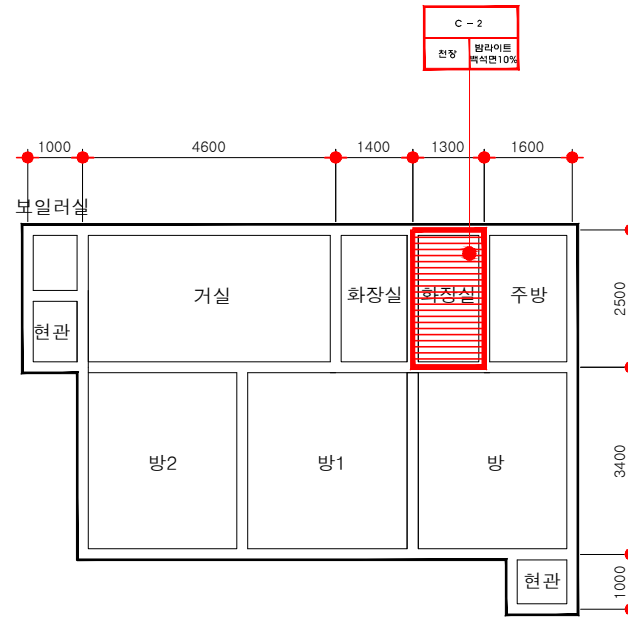
시료 번호	시료 채취 위치	건축 자재	동일 물질 구역	석면함유 자재 면적	석면 종류	석면 함유량(%)	위해성 평가 점수	위해성 등급	관리 방안
C-2	화장실 천장	백라이트	화장실	3.25	백석면	10%	11점	낮음	* 비산성과 손상이 동시에 있는 경우 손상에 대한 보수 * 석면함유 건축자재 또는 설비에 대한 지속적인 유지관리 * 석면함유 건축자재 또는 설비가 손상되었을 경우 즉시 보수 * 석면함유 건축자재를 인위적으로 손상시키지 않도록 함 * 건축물 유지보수 공사 시 석면함유 설비 또는 자재가 훼손되어 석면이 비산되지 않도록 작업수행
