- 건축물명 : 신시도초등학교 유치원, 과학실
- 건축물 소재지 : 전북 군산시 옥도면 신시도2길 18-5
- 도면번호 : ASEM 신시도초등학교 - 002
- 층 구분 : -층
- 석면 조사, 분석 기관 : (주)아셈석면환경연구원
- 조사 일자 : 2014. 07. 08

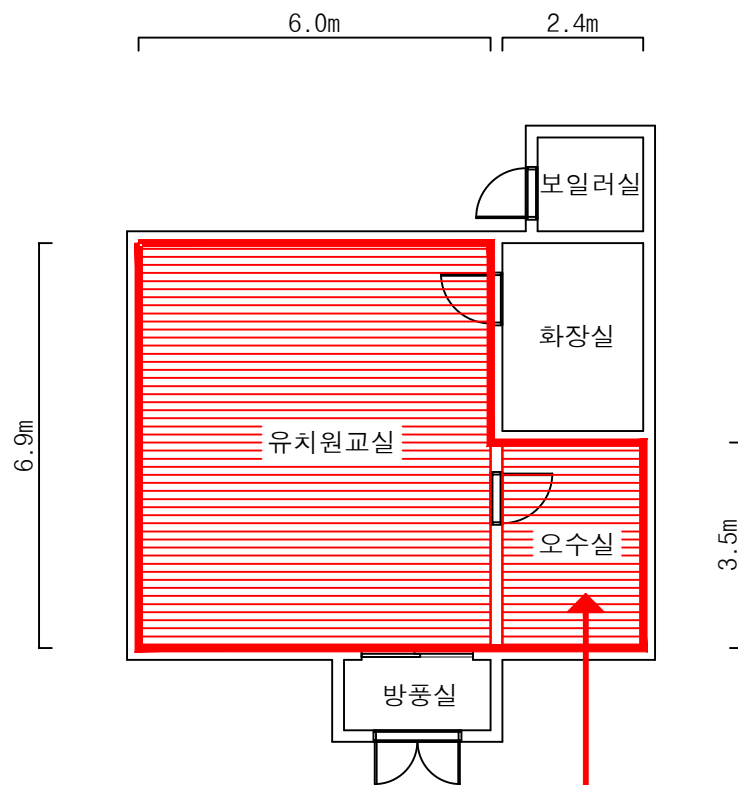
시료 번호	시료채취위치	건축자재	동일물질 구역	면적 부피 길이	석면 종류	석면함유량 (%)	위해성 평가점수	위해성 등급	관리방안
2	유치원 오수실 천장	텍스타일	유치원 교실 천장	49.80	백석면	3	8	낮음	- 전기공사, 배선공사 등 건축물 유지보수 공사시 석면함유설비 또는 자재가 훼손되어 석면이 비산되지 않도록 작업수행 - 석면함유 건축자재 또는 설비에 대한 지속적인 유지관리 - 석면함유 건축자재 또는 설비가 손상되었을 경우 즉시 보수 - 석면함유 건축자재를 인위적으로 손상시키지 않도록 함 - 석면함유 건축자재 또는 설비의 취급 및 사용으로 인해 분진이 발생될 경우 호흡보호구 착용
9	과학실 지붕	슬레이트	-	94.52	백석면	11	5	낮음

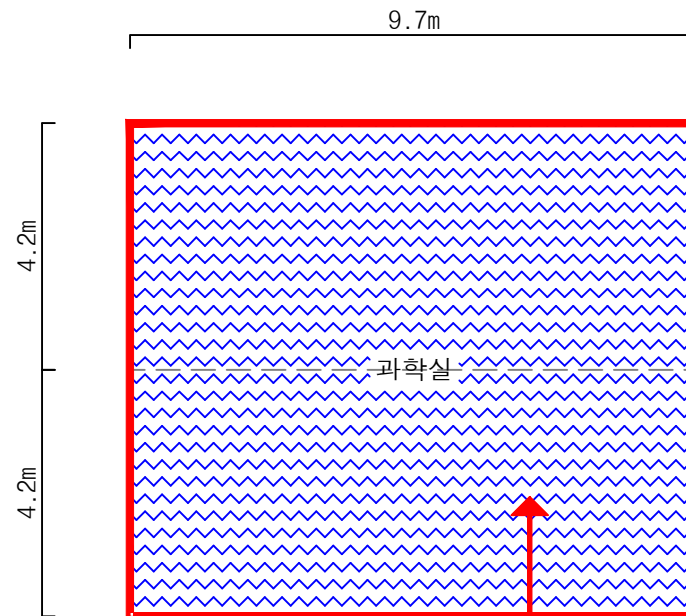
과학실 실외

* 지붕 : 경사각 겹이음 활증률 (1.16) 적용
