실
내
공
기
중
석
면
농
도
측
정

현장명 : 순창북중학교 석면공기질 측정용역

석면농도측정 결과표

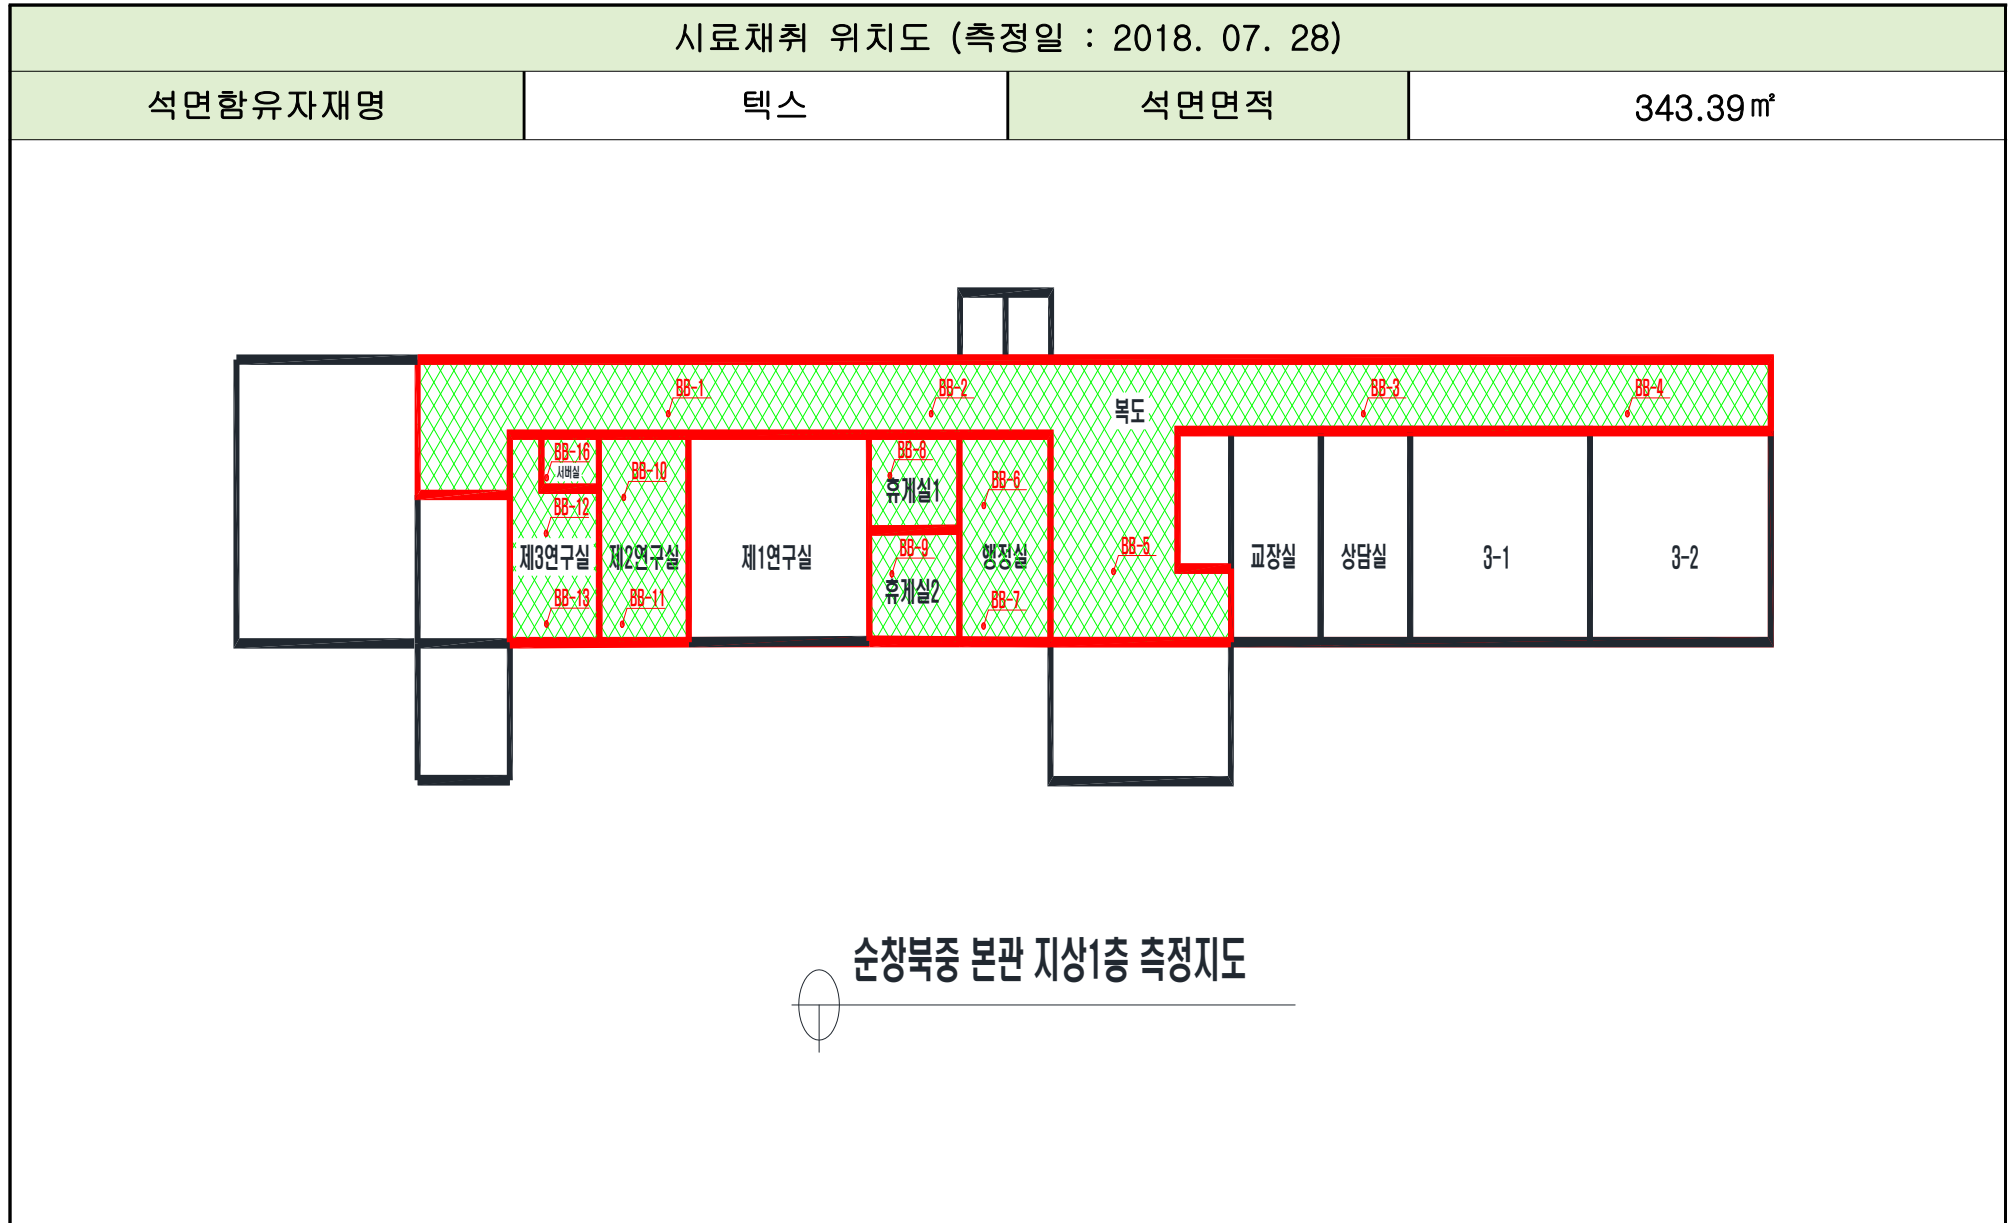
5. 공기 중 시료채취 위치도

분석번호	측정날짜	건물	지점	측정결과(개/cm³)		유량(L/min)	초과여부
20180780	2018.07.28.	본관 1F	복도	BB-1	0.0054	10(L/min)	기준치 미만
				BB-2	0.0025	10(L/min)	기준치 미만
				BB-3	0.0042	10(L/min)	기준치 미만
				BB-4	0.0025	10(L/min)	기준치 미만
				BB-5	0.0044	10(L/min)	기준치 미만
			행정실	BB-6	0.0034	10(L/min)	기준치 미만
				BB-7	0.0034	10(L/min)	기준치 미만
			휴게실1	BB-8	0.0044	10(L/min)	기준치 미만
			휴게실2	BB-9	0.0039	10(L/min)	기준치 미만
			제2연구실	BB-10	0.0029	10(L/min)	기준치 미만
				BB-11	0.0032	10(L/min)	기준치 미만
			제3연구실	BB-12	0.0025	10(L/min)	기준치 미만
				BB-13	0.0034	10(L/min)	기준치 미만
		본관 2F	보건실	BB-14	0.0025	10(L/min)	기준치 미만
				BB-15	0.0044	10(L/min)	기준치 미만
		본관 1F	서버실	BB-16	0.0034	10(L/min)	기준치 미만

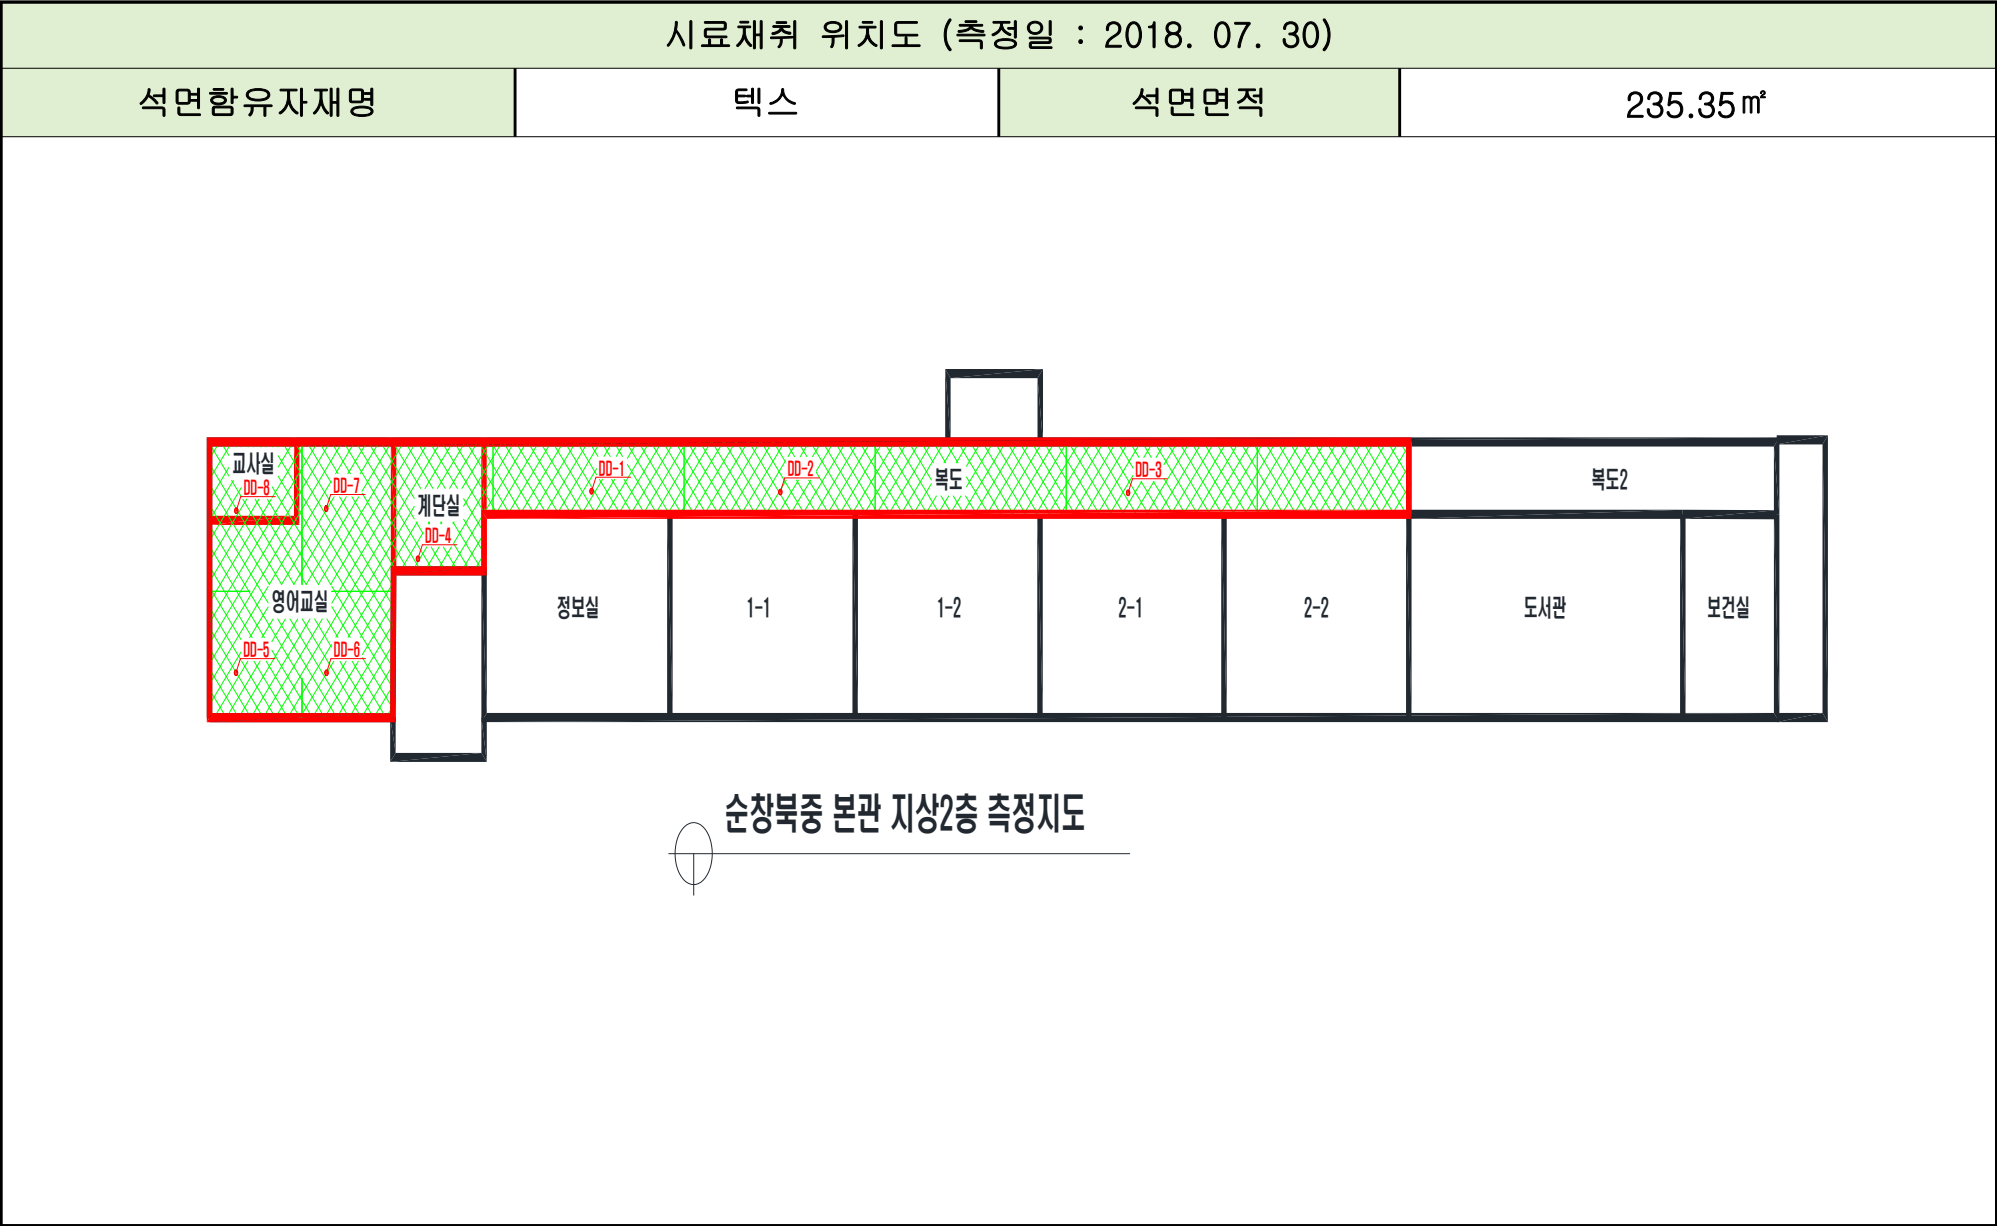
5. 공기 중 시료채취 위치도

분석번호	측정날짜	건물	지점	측정결과(개/cm³)		유량(L/min)	초과여부
20180810	2018.07.30.	본관 2F	복도1	DD-1	0.0029	10(L/min)	기준치 미만
				DD-2	0.0025	10(L/min)	기준치 미만
				DD-3	0.0042	10(L/min)	기준치 미만
			계단실	DD-4	0.0025	10(L/min)	기준치 미만
			영어교실	DD-5	0.0044	10(L/min)	기준치 미만
				DD-6	0.0034	10(L/min)	기준치 미만
				DD-7	0.0029	10(L/min)	기준치 미만
			교사실	DD-8	0.0039	10(L/min)	기준치 미만
		본관 3F	준비실1	DD-9	0.0025	10(L/min)	기준치 미만
			준비실2	DD-10	0.0029	10(L/min)	기준치 미만
			계단실	DD-11	0.0042	10(L/min)	기준치 미만

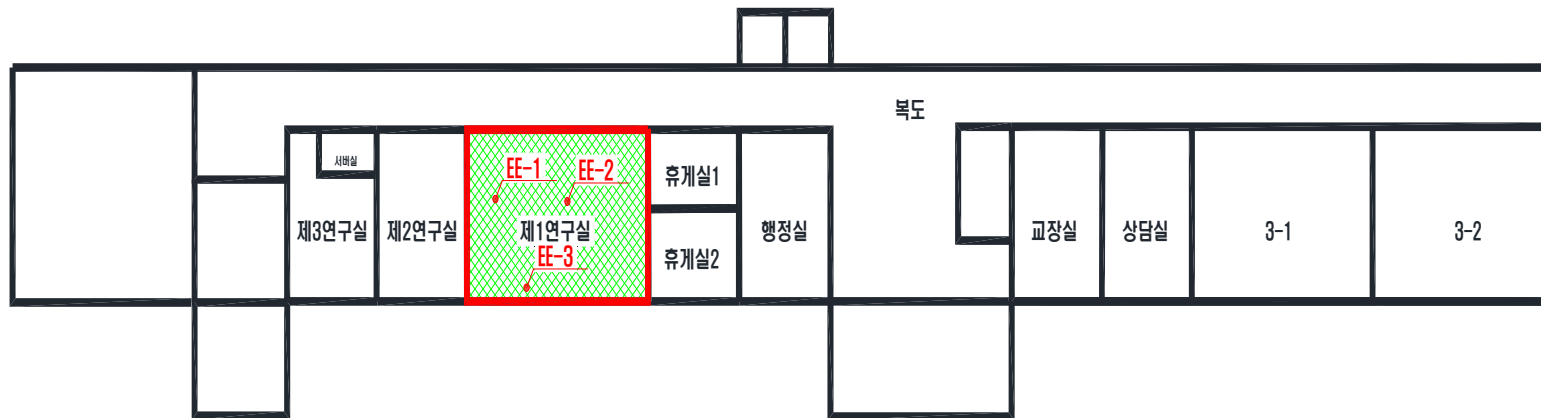
순창북중 본관 지상1층 측정지도

분석번호	측정날짜	건물	지점	측정결과(개/cm³)		유량(L/min)	초과여부
20180801	2018.08.01.	본관 1F	제1연구실	EE-1	0.0061	10(L/min)	기준치 미만
				EE-2	0.0025	10(L/min)	기준치 미만
				EE-3	0.0032	10(L/min)	기준치 미만
		본관 2F	정보실	EE-4	0.0025	10(L/min)	기준치 미만
				EE-5	0.0034	10(L/min)	기준치 미만
				EE-6	0.0049	10(L/min)	기준치 미만

시료채취 위치도 (측정일 : 2018. 08. 01)

텍스

67.5㎡
