석면해체·제거 사업장의 석면비산 측정 결과보고서

태원중학교 석면텍스 철거공사

대기중 석면농도 분석결과서

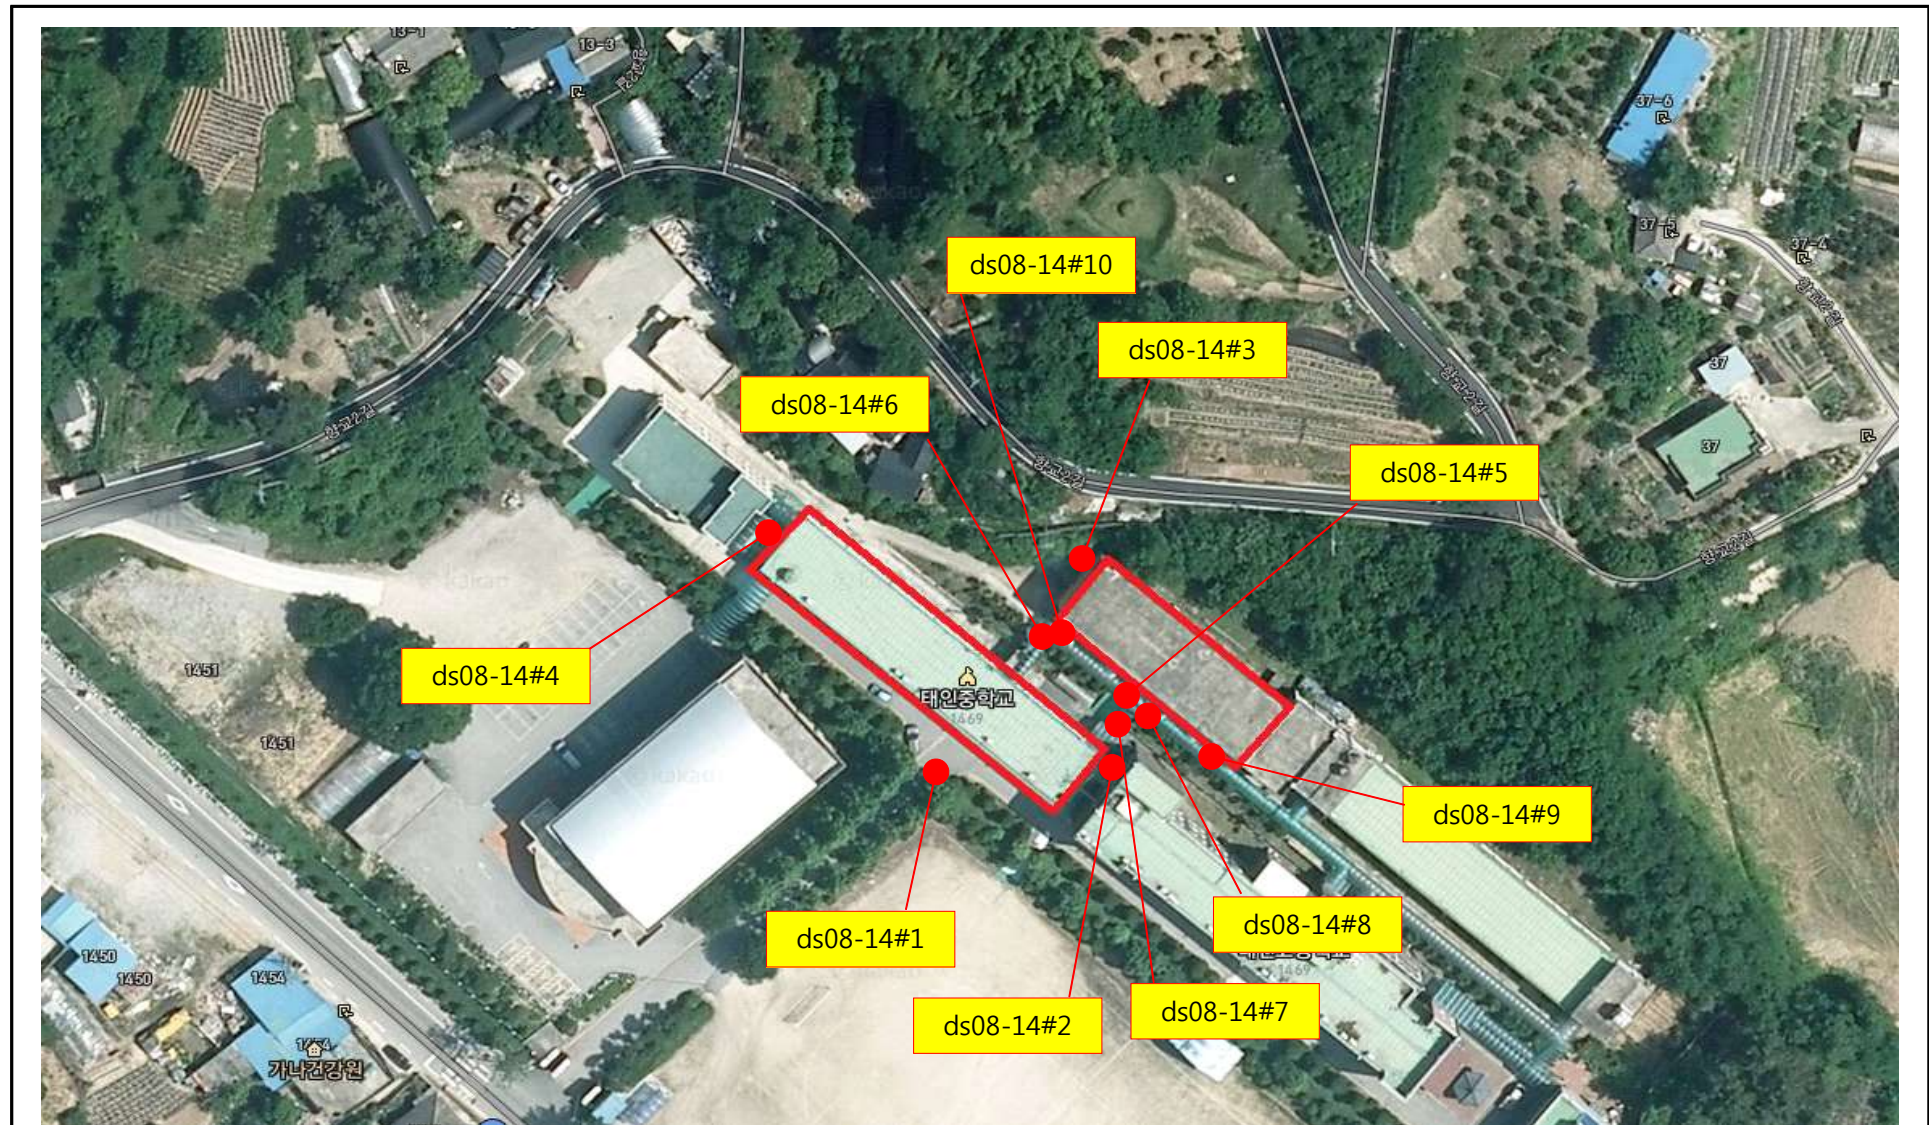
별첨 I [측정지점 도식도]

ds08-14#1 부지경계선①	ds08-14#2 부지경계선②	ds08-14#3 부지경계선③	ds08-14#4 부지경계선④	ds08-14#5 위생설비입구	ds08-14#6 음압기공기반출구①	ds08-14#7 음압기공기반출구②

ds08-14#8 음압기공기반출구③	ds08-14#9 음압기공기반출구④	ds08-14#10 폐기물 반출구

의뢰날짜	2019. 08. 14			의뢰항목	대기중 석면농도 분석	
현장주소	정읍시 석지로 1469 태인중고등학교					
시료수량	10개			채취일시	2019. 08. 14	
시료번호	채취위치	유량 (L/min)	채취시간 (min)	공기 채취량(ℓ)	측정농도 (개/㎤)	초과여부
ds08-14#1	부지경계선①	10	240	2400	N	-
ds08-14#2	부지경계선②	10	240	2400	0.002	-
ds08-14#3	부지경계선③	10	240	2400	N	-
ds08-14#4	부지경계선④	10	240	2400	N	-
ds08-14#5	위생설비입구	10	40	400	0.002	기준치미만
ds08-14#6	음압기공기반출구①	10	120	1200	0.003	기준치미만
ds08-14#7	음압기공기반출구②	10	120	1200	0.002	기준치미만
ds08-14#8	음압기공기반출구③	10	120	1200	0.002	기준치미만
ds08-14#9	음압기공기반출구④	10	120	1200	N	-
ds08-14#10	폐기물반출구	10	40	400	0.002	기준치미만
