석면농도측정 결과보고서

석면해체·제거작업 신고번호		전주-20210350
신고현장	현장명(공사명·작업명) 완산중학교 강당동 3층 석면해체제거공사	전화번호
	소재지 전라북도 전주시 완산구 덕적골1길 60 (평화동1가, 완산중학교) (평화동1가 500-1)	
신고인	석면해체·제거업자명(상호) (유)승미	고용노동부 등록번호 3368

석면농도측정 결과표

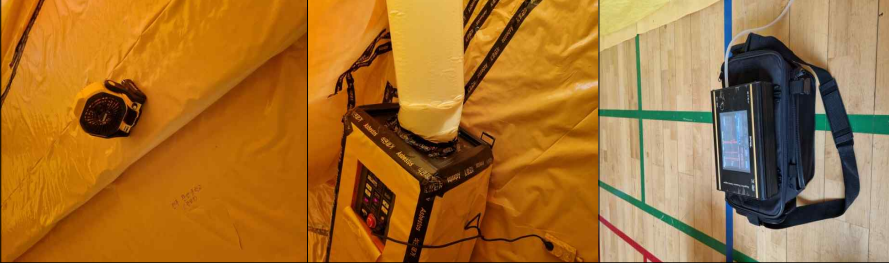
구분	사진		사진설명
송풍기, 음압기, 음압기록장 치

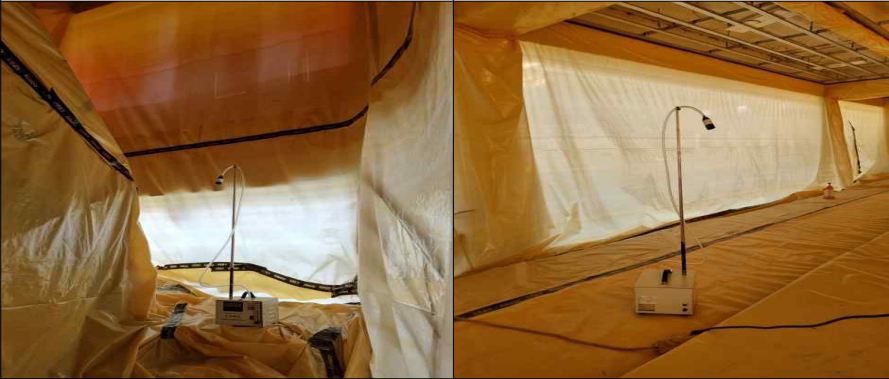
-
	위치 : 완산중학교 강당 3층		작업일 (2021.10.02)
구분	사진		사진설명
	강당 3층 계단실2	강당 3층 관람석	
에어샘플러 설치 및 가동

-
	분석결과 : 측정결과 참조 분석결과 : 측정결과 참조		작업일 (2021.10.02)
구분	사진		사진설명
	강당 3층 관람석	강당 3층 계단실1	
에어샘플러 설치 및 가동

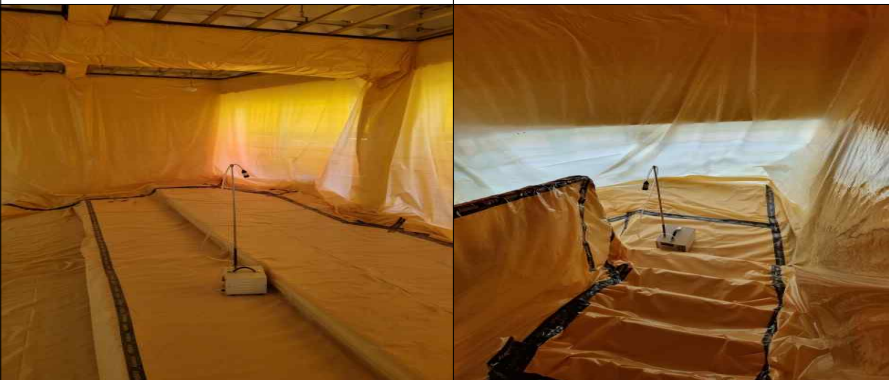
-
	분석결과 : 측정결과 참조 분석결과 : 측정결과 참조		작업일 (2021.10.02)
