문서번호	AC - 2023 - 06 - 0355	접 수 일 자	2023 . . ( )
시행일자	2023-06-29	공기질 측정일	2023년 3월 14일
수 신	부안 백산중학교	성적서 발행일	2023년 6월 29일
참 조	실내공기질담당		
제 목	실내공기질측정기록 성적서

# 학교 실내공기질 측정기록부

## 1. 학교 실내환경 측정개요

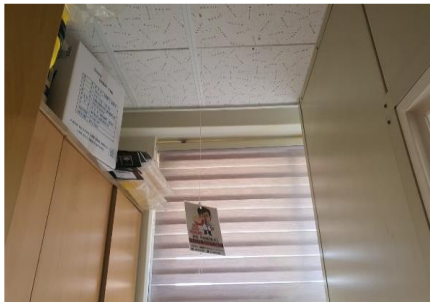
### 장기 라돈 측정 사진

측정 항목	검사조건		검사 횟수	검사결과			유지 기준	평가 결과	측정기기 사양					검사 방법	비 고
	검사장소	검사시간		최소	최대	평균			제조회사	고유번호	설치일	회수일			
Rn (Bq/m <sup>3</sup> )	행정실	장기라돈 (90일)	1		61.0	61.0	148 (Bq/m <sup>3</sup> ) 이하	적합	알엔테크라돈검출기 Rn-Tech	2300722	23/3/14	23/6/16		부착형 장기측정
