석면농도측정 결과보고서

석면해체·제거작업 신고번호		군산-20230127
신고현장	현장명(공사명·작업명) 군산월명중 강당 및 탁구장 석면철거공사	전화번호 063-324-2599
	소재지 전북 군산시 설림5길 90 군산월명중학교	
신고인	석면해체·제거업자명(상호) : (주)영토개발	고용노동부 등록번호 : 제1133호

현장명: 문창초외 4교 석면농도측정용역
(월명중)

공기 중 석면 농도 분석

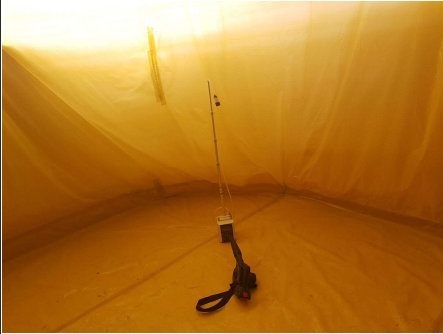
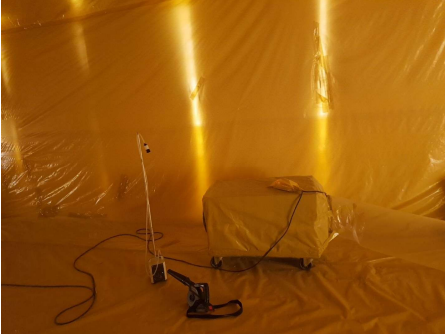
■ 시료 채취사진 대장

시 료 채 취 사 진					
시 료 번 호	AA1	시 료 번 호	AA2	시 료 번 호	AA3
시료채취부위	2F 체육기구실	시료채취부위	2F 무대	시료채취부위	2F 사무실
분 석 결 과	석면 0.01개/cm³ 미만	분 석 결 과	석면 0.01개/cm³ 미만	분 석 결 과	석면 0.01개/cm³ 미만

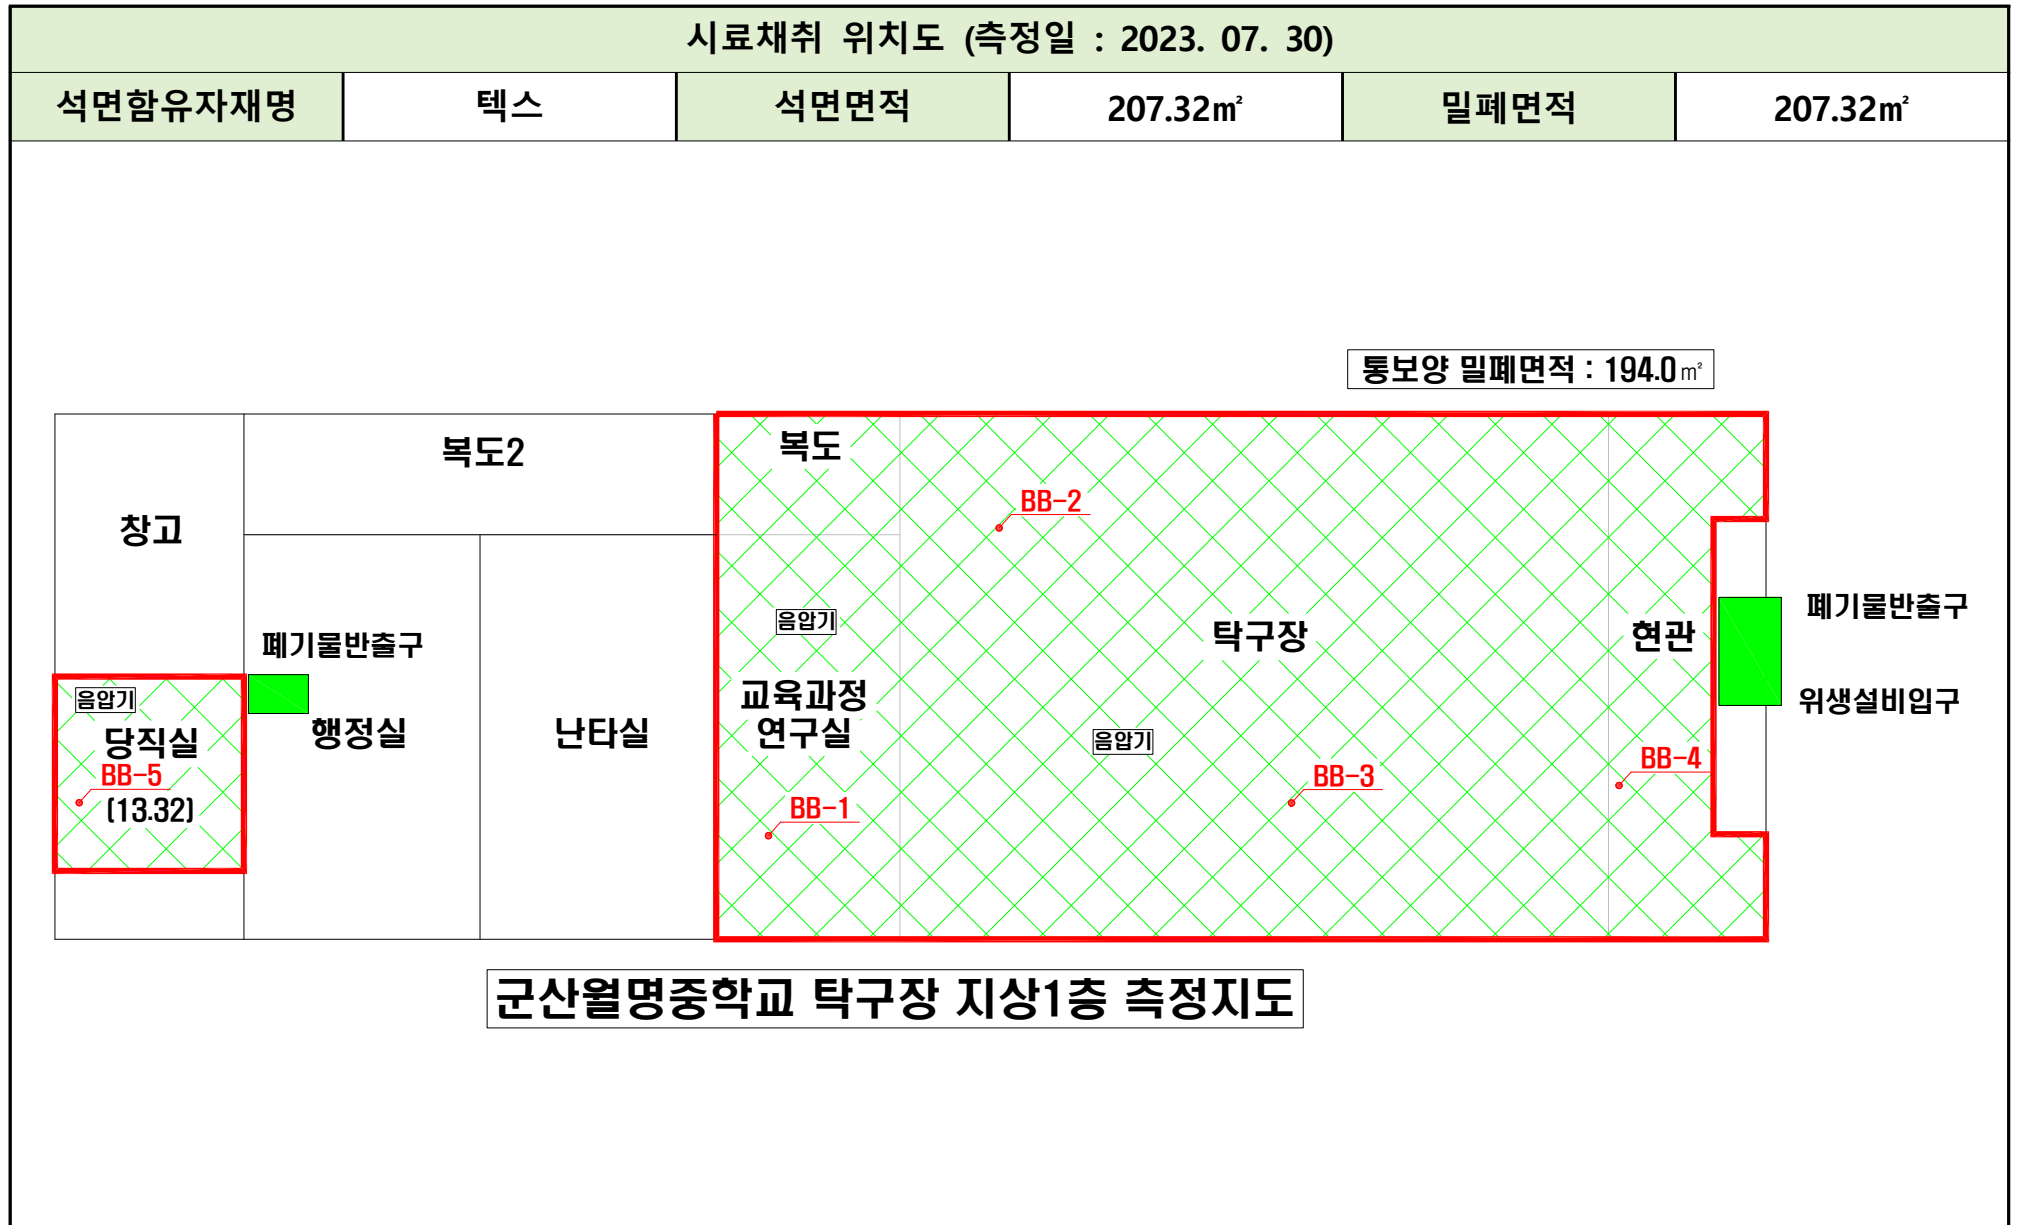
■ 공기 중 시료채취 위치도

NO	시료명	측정위치	측정시간(분)	유량(L/min)	측정농도(개/cm³)	초과여부
1	-	공시료	-	-	-	검출한계미만
2	-	공시료	-	-	-	검출한계미만
3	BB - 1	1F 교육과정연구실	100분	10.3(L/min)	0.0048	기준치미만
4	BB - 2	1F 탁구장	100분	10.4(L/min)	0.0056	기준치미만
5	BB - 3		100분	10.4(L/min)	0.0051	기준치미만
6	BB - 4	1F 현관	100분	10.3(L/min)	0.0043	기준치미만
7	BB - 5	1F 당직실	100분	10.4(L/min)	0.0047	기준치미만
			-이하여백-

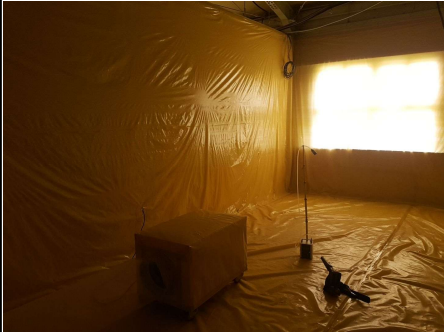
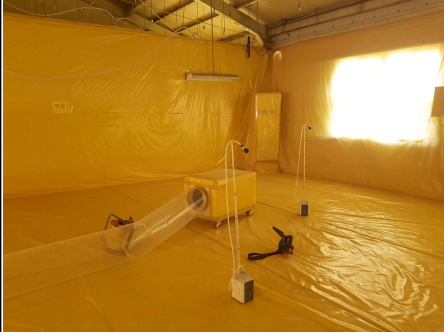
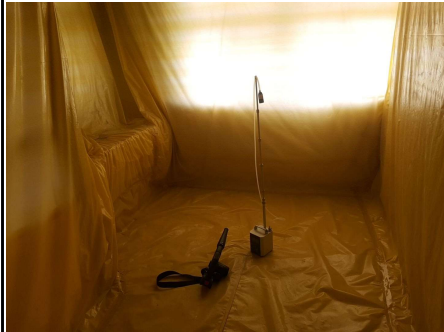
■ 시료 채취사진 대장

시 료 채 취 사 진					
시 료 번 호	BB1	시 료 번 호	BB2~3	시 료 번 호	BB4
시료채취부위	1F 교육과정연구실	시료채취부위	1F 탁구장	시료채취부위	1F 현관
분 석 결 과	석면 0.01개/cm³ 미만	분 석 결 과	석면 0.01개/cm³ 미만	분 석 결 과	석면 0.01개/cm³ 미만
