월명중학교 2동 지상1층 평면도

시료번호	시료채취 장소	건축자재	동일구역	면적(m ²)	석면종류	함유율 (%)	위해성 평가점수	위해성 등 급	기관명	월명중학교
HA-01	체력단련실 천장	텍스	가사실	216.00	백석면	4%	11	낮음	도면번호	WL-14-0724-D
									조사일자	2014. 7. 24.
									조사기관	유한회사 올림환경기술원

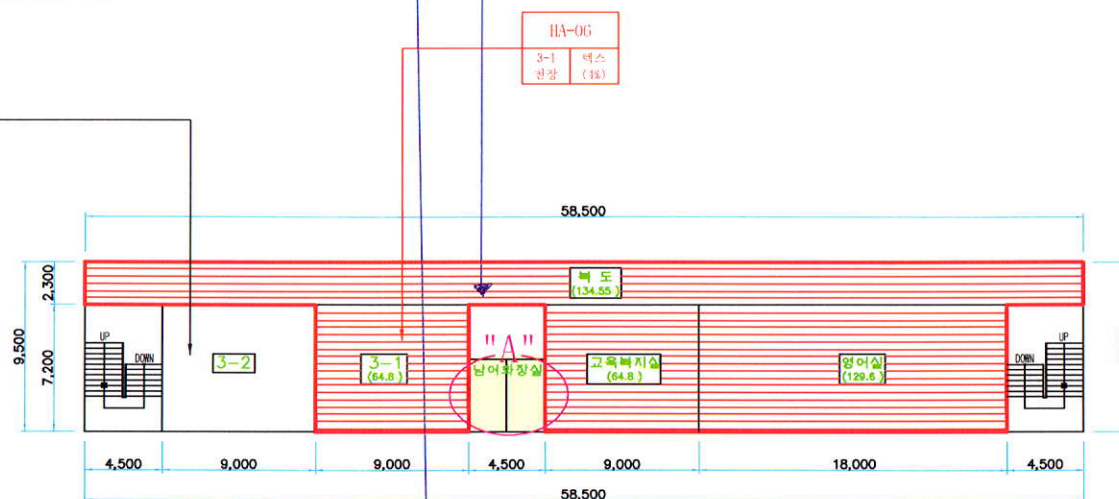
월명중학교 3동(별관) 지상2층 평면도

시료번호	시료채취 장소	건축자재	동일구역	면적(m ²)	석면종류	함유율 (%)	위해성 평가점수	위해성 등 급	기관명	월명중학교
HA-03	화장실 칸막이	밤라이트	제기 -	21.66	백석면	9%	11	낮음	도면번호	WL-14-0724-F
HA-06	3-1 천장	텍스	교육복지실, 영어실, 복도	393.75	백석면	4%	11	낮음	조사일자	2014. 7. 24.
									조사기관	유한회사 올림환경기술원

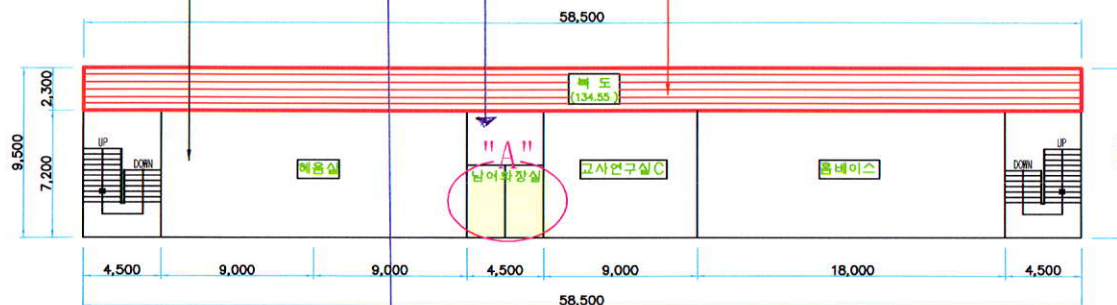
월명중학교 3동(별관) 지상3층 평면도

시료번호	시료채취 장소	건축자재	동일구역	면적(m ²)	석면종류	함유율(%)	위해성 평가점수	위해성 등 급	기관명	월명중학교
HA-03	화장실 칸막이	밤라이트	제 1 -	21.66	백석면	9%	11	낮음	도면번호	WL-14-0724-G
HA-08	복도 천장	텍스	-	134.55	백석면	4%	11	낮음	조사일자	2014. 7. 24.
									조사기관	유한회사 올림환경기술원

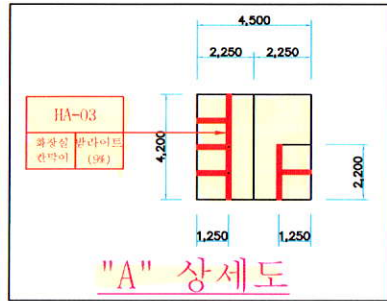
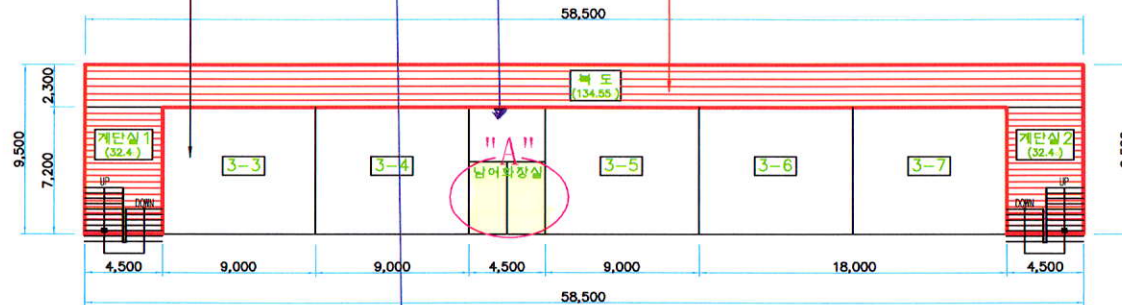
지하1층

시료번호	시료채취 장소	건축자재	동일구역	면적(m ²)	석면종류	함유율 (%)	위해성 평가점수	위해성 등 급	기관명	월명중학교
HA-03	화장실 칸막이	밤라이트	지 - 기	21.66	백석면	9%	11	낮음	도면번호	WL-14-0724-H
HA-09	복도 천장	텍스	계단실1,2	199.35	백석면	4%	11	낮음	조사일자	2014. 7. 24.
									조사기관	유한회사 올림환경기술원

하강설 리모델링 수선공사 (2015. 7~8) - 하강설 칸막이 (비닐라이프) 제거

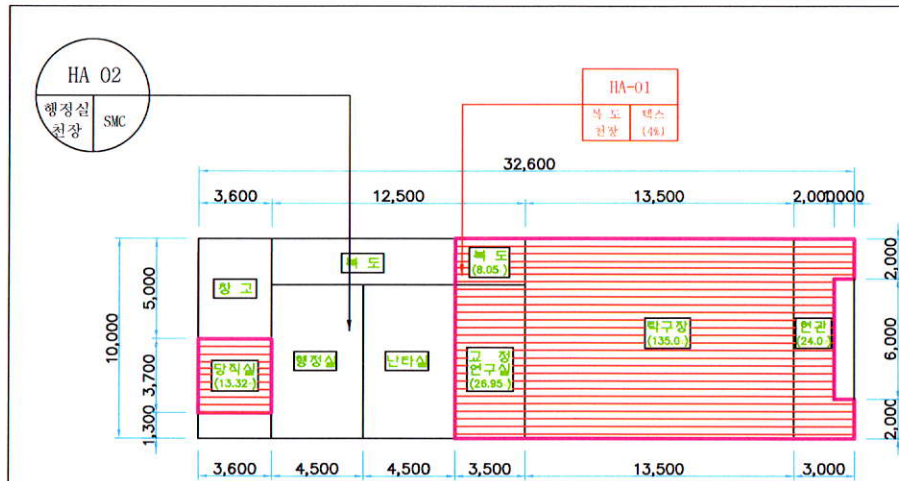
월명중학교 4동 지상1층 평면도

시료번호	시료채취 장소	건축자재	동일구역	면적(m ²)	석면종류	함유율 (%)	위해성 평가점수	위해성 등 급	기관명	월명중학교
4동 HA-01	복도 천장	텍스	현관, 탁구장, 교정연구실, 당직실	207.32	백석면	4%	11	낮음	도면번호	WL-14-0724-I
									조사일자	2014. 7. 24.
									조사기관	유한회사 올림환경기술원

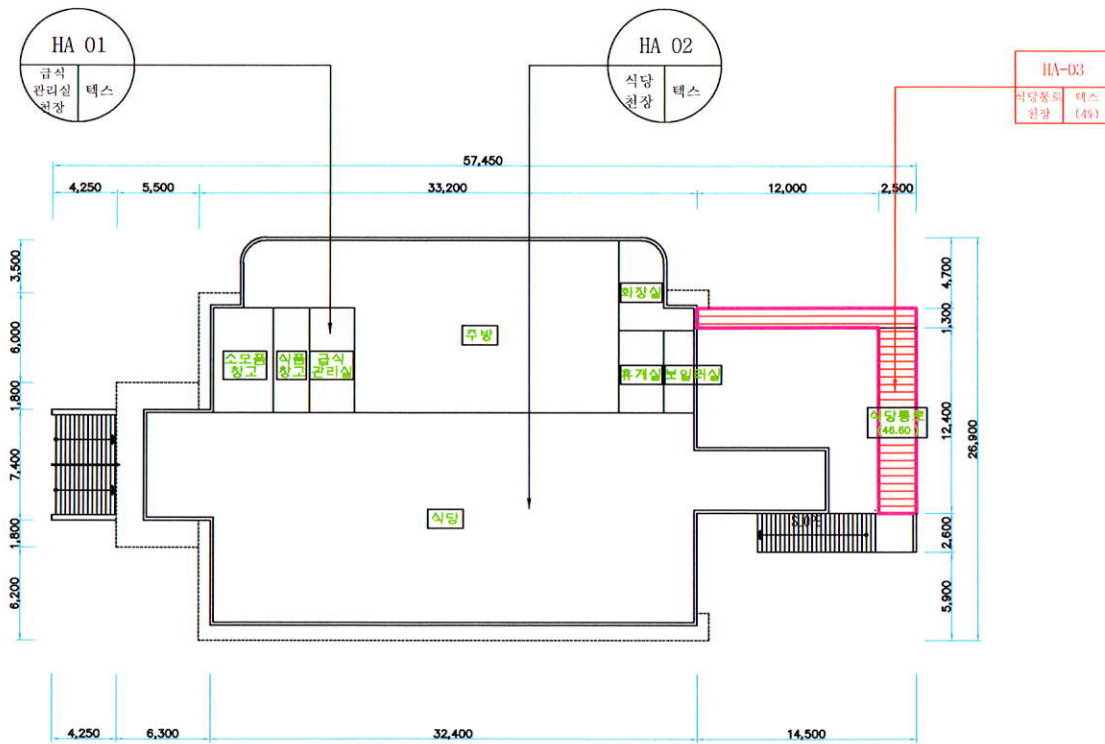
월명중학교 8동 지상1층 평면도

시료번호	시료채취 장소	건축자재	동일구역	면적(m ²)	식면종류	함유율 (%)	위해성 평가점수	위해성 등 급	기관명	월명중학교
8동 HA-03	식당통로 천장	텍스	-	46.60	백식면	4%	11	낮음	도면번호	WL-14-0724-J
									조사일자	2014. 7. 24.
									조사기관	유한회사 올림환경기술원
