월명중학교 2동 지상1층 평면도

시료번호	시료채취 장소	건축자재	동일구역	면적(m ²)	석면종류	함유율 (%)	위해성 평가점수	위해성 등 급	기관명	월명중학교
HA-01	체력단련실 천장	텍스	가사실	216.00	백석면	4%	11	낮음	도면번호	WL-14-0724-D
									조사일자	2014. 7. 24.
									조사기관	유한회사 올림환경기술원

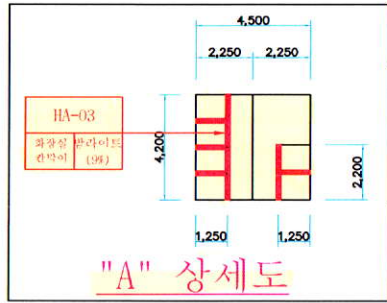
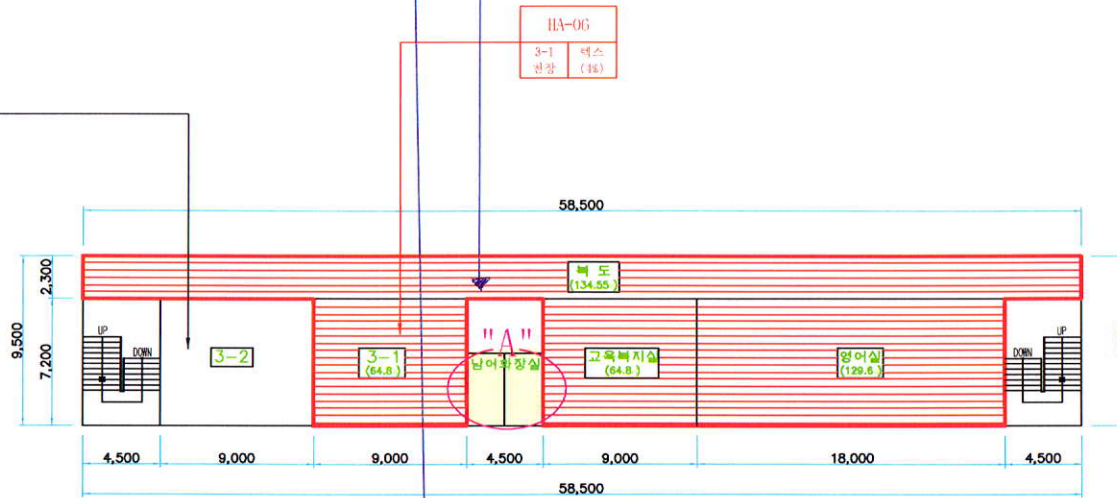
월명중학교 3동(별관) 지상2층 평면도

시료번호	시료채취 장소	건축자재	동일구역	면적(m ²)	석면종류	함유율 (%)	위해성 평가점수	위해성 등급	기관명	월명중학교
HA-03	화장실 칸막이	밤라이트	제기	21.66	백석면	9%	11	낮음	도면번호	WL-14-0724-F
HA-06	3-1 천장	텍스	교육복지실, 영어실, 복도	393.75	백석면	4%	11	낮음	조사일자	2014. 7. 24.
									조사기관	유한회사 올림환경기술원

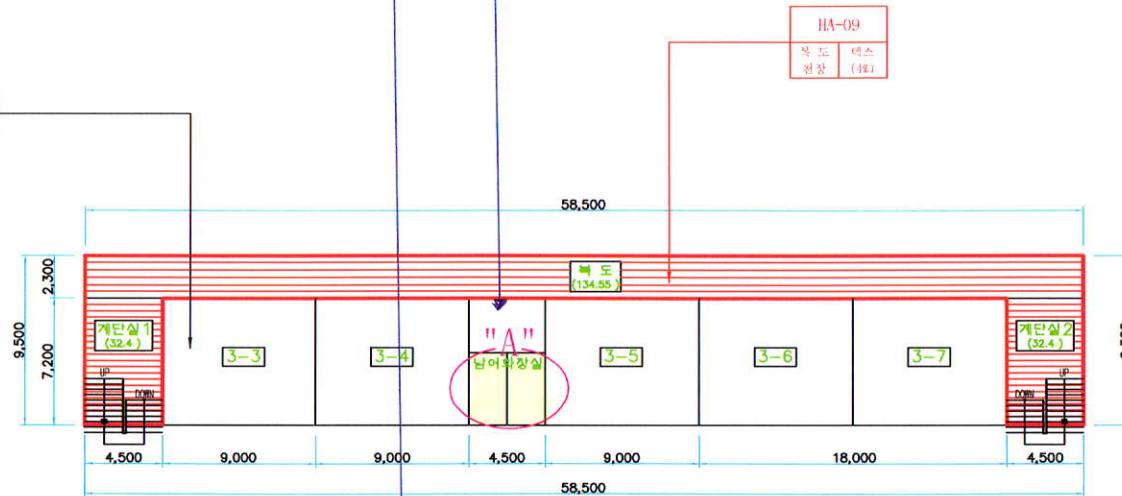
월명중학교 3동(별관) 지상4층 평면도

시료번호	시료채취 장소	건축자재	동일구역	면적(m ²)	석면종류	함유율 (%)	위해성 평가점수	위해성 등 급	기관명	월명중학교
HA-03	화장실 칸막이	밤라이트	지 - 기	21.66	백석면	9%	11	낮음	도면번호	WL-14-0724-H
HA-09	복도 천장	텍스	계단실1,2	199.35	백석면	4%	11	낮음	조사일자	2014. 7. 24.
									조사기관	유한회사 올림환경기술원

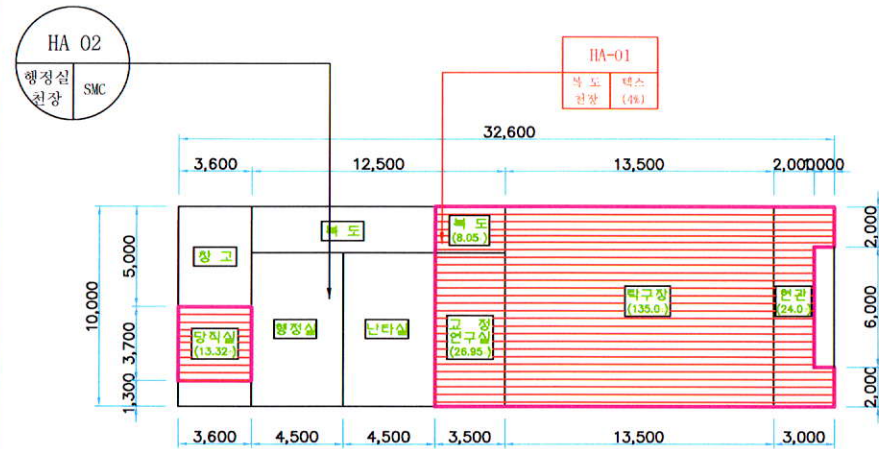
월명중학교 4동 지상1층 평면도

시료번호	시료채취 장소	건축자재	동일구역	면적(m ²)	석면종류	함유율(%)	위해성 평가점수	위해성 등급	기관명	월명중학교
4동 HA-01	복도 천장	텍스	현관, 탁구장, 교정연구실, 당직실	207.32	백석면	4%	11	낮음	도면번호	WL-14-0724-I
									조사일자	2014. 7. 24.
									조사가관	유훈회사 올림환경기술원
