실  
내  
공  
기  
중  
석  
면  
농  
도  
측  
정

현장명: 외부창호 교체 및 천장텍스 교체  
[원광고등학교]

# 분 석 결 과

## 공기 중 석면 농도 분석

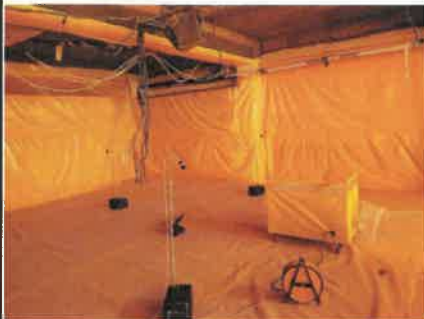
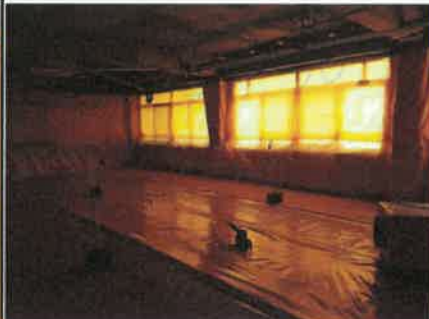
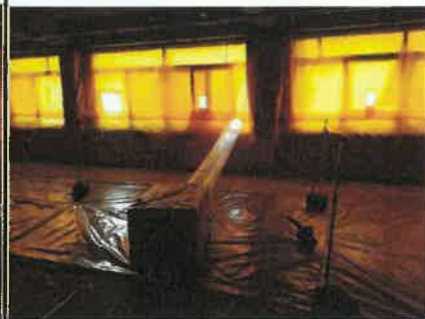
시 료 채 취 사 진					
시 료 번 호	AA1~3	시 료 번 호	AA4~6	시 료 번 호	AA7~9
시료채취부위	1F 117호	시료채취부위	1F 116호2	시료채취부위	1F 116호
분 석 결 과	석면 0.01개/cm³ 미만	분 석 결 과	석면 0.01개/cm³ 미만	분 석 결 과	석면 0.01개/cm³ 미만

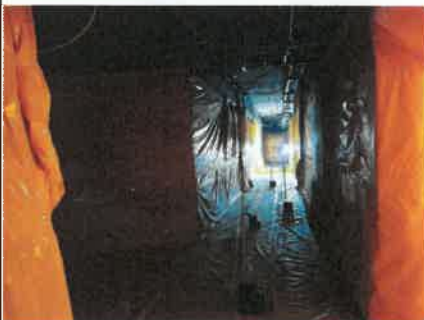
시 료 번 호	AA10~12	-이하여백-			
시료채취부위	1F 복도				
분 석 결 과	석면 0.01개/cm³ 미만

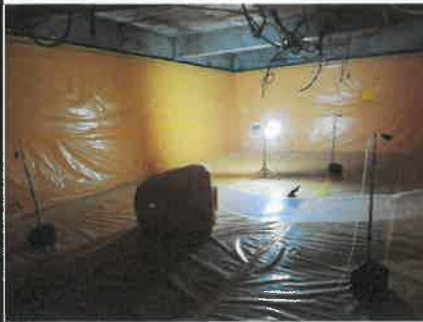
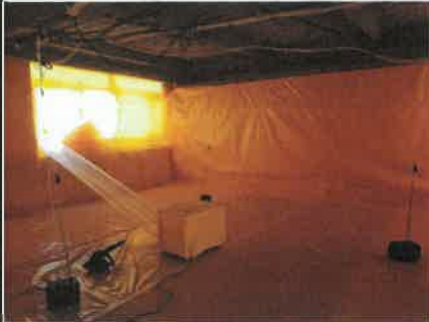
시 료 채 취 사 진					
시 료 번 호	BB1~3	시 료 번 호	BB4~6	-이하여백-	
시료채취부위	1F 119호	시료채취부위	1F 보건실		
분 석 결 과	석면 0.01개/cm' 미만	분 석 결 과	석면 0.01개/cm' 미만
