석면농도측정 결과보고서

석면해체·제거작업 신고번호		전 주-20150478
신고현장	현장명(공사명·작업명) 유일여고 후관동 2층 화장실 석면해체공사	전화번호 063-245-4356
	소재지 전주시 덕진구 안덕원로 301 유일여고	
신고인	석면해체·제거업자명(상호) (주) 비전플러스	고용노동부 등록번호 3458

석면농도측정 결과표

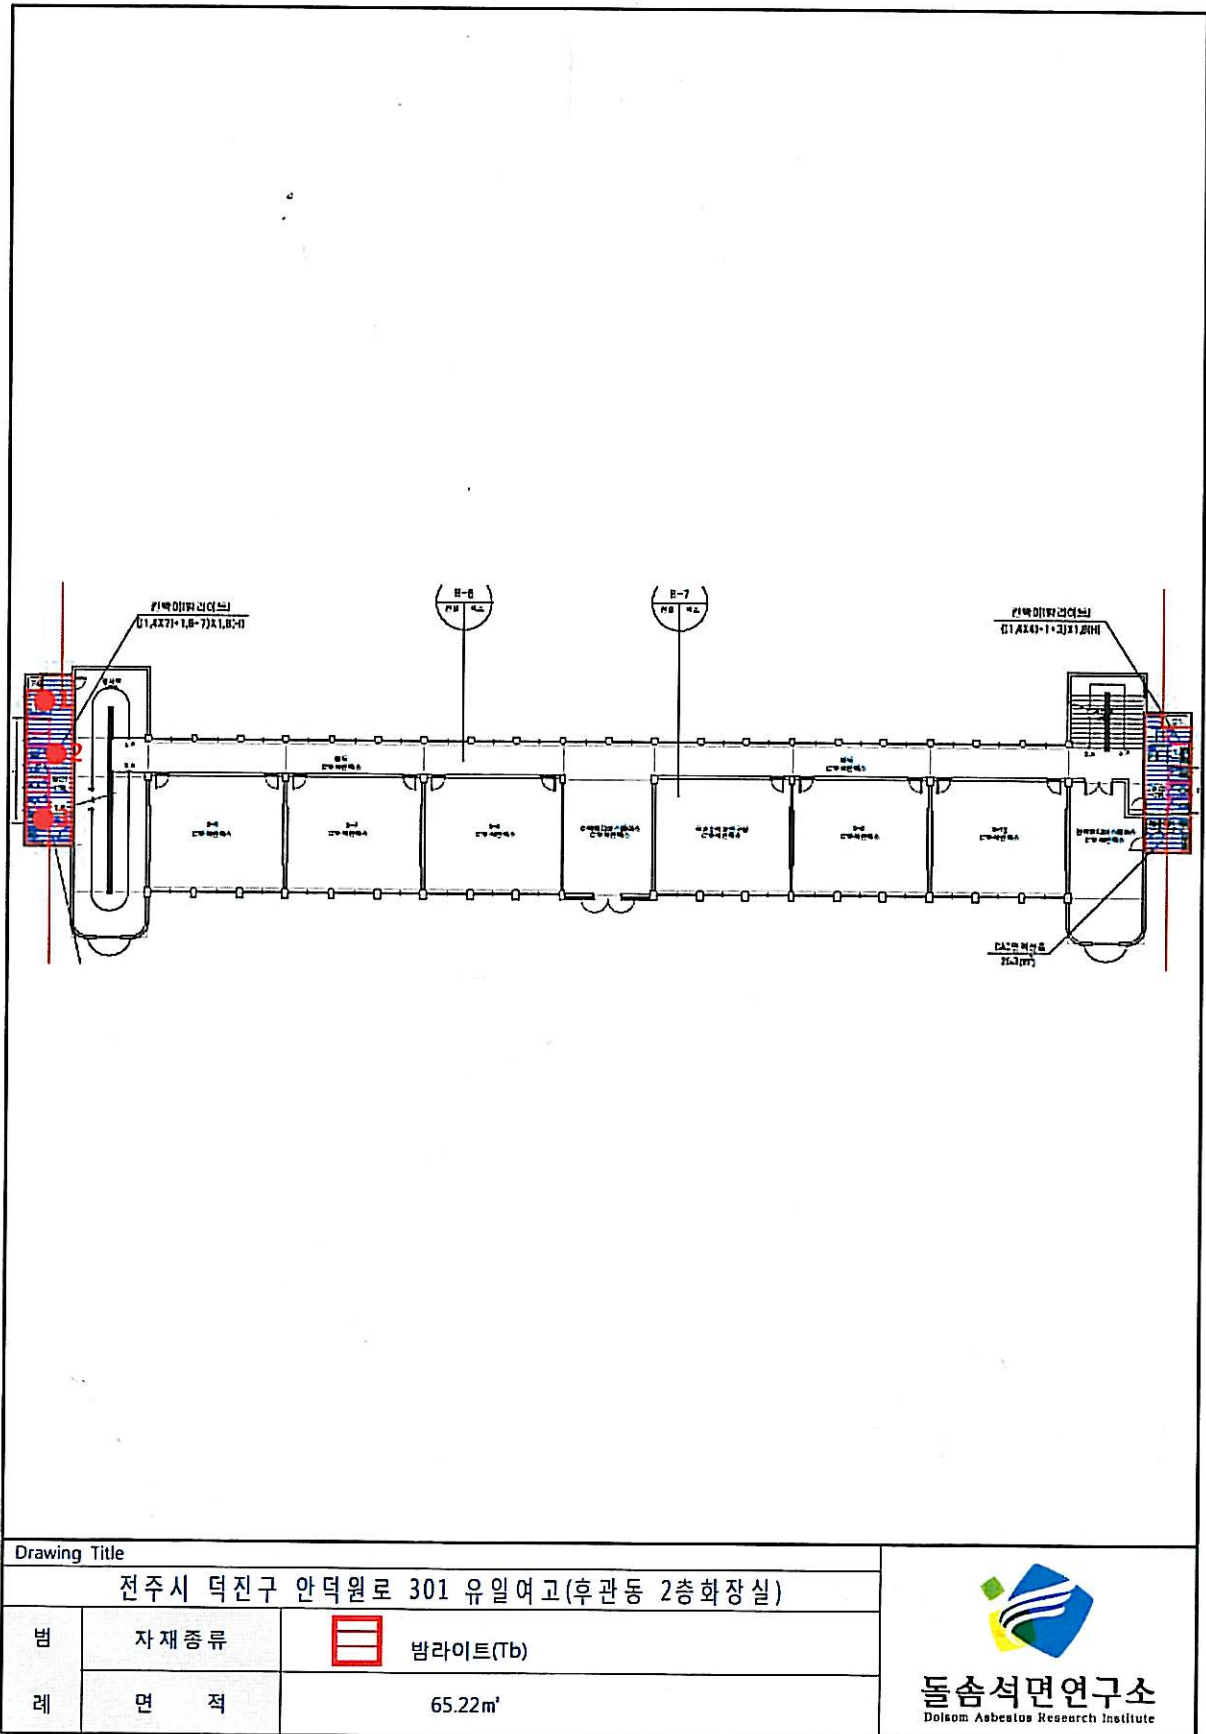
❖ 별첨 -2 [측정위치도(측정장소)]

측정위치		측정시간(분)	유량(l/min)	측정농도(개/㎤)	초과여부
화장실	#1	100	10.01	0.006	기준치미만
	#2	100	10.01	0.005	기준치미만
	#3	100	10.00	0.005	기준치미만
