< 군산초등학교 통로 평면도 >

군산초등학교
통로

전라북도 군산시
중앙로 170

*조사일자: 2014.07.30

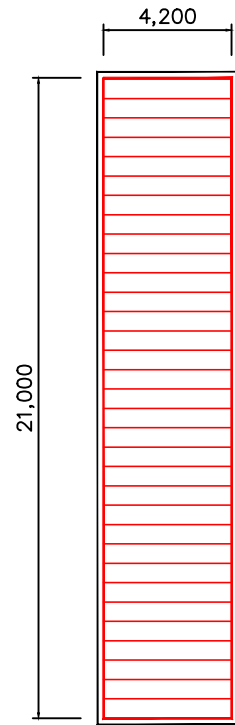
천장 후관 연결통로

시료 번호	시료 채취 위치	건축 자재	동일 물질 구역	석면함유 자재 면적	석면 종류	석면 함유량(%)	위해성 평가 점수	위해성 등급	관리 방안
C-8	연결통로 천장	텍스	연결통로	116	백석면	7%	11점	낮음	<ul style="list-style-type: none"> * 비산성과 손상이 동시에 있는 경우 손상에 대한 보수 * 석면함유 건축자재 또는 설비에 대한 지속적인 유지관리 * 석면함유 건축자재 또는 설비가 손상되었을 경우 즉시 보수 * 석면함유 건축자재 인위적으로 손상시키지 않도록 함 * 건축물 유지보수 공사 시 석면함유 설비 또는 자재가 훼손되어 석면이 비산되지 않도록 작업수행
