건축물 석면 지도

[함라초등학교]

전라북도 익산시 함라면 함라1길 66

하늘 환경 연구 소 (주)
S . E . L . CO.

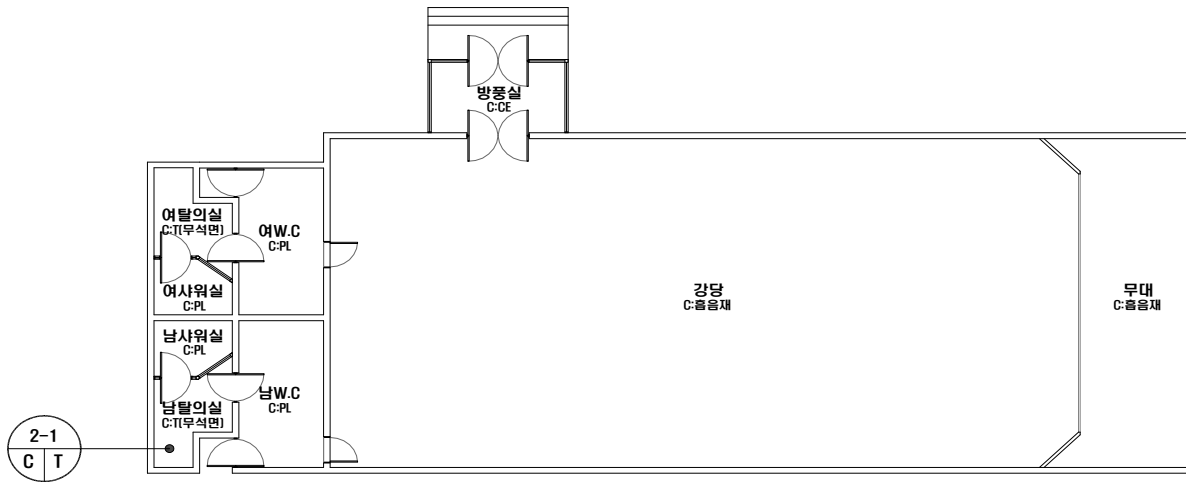
14-08-HL-04

시료 번호	시료 채취 위치	건축 자재	동일 물질 구역	수량산출식/석면함유자재면적(m ²)	석면 종류	석면 함유량(%)	위해성 평가 점수	위해성 등급	관리 방안
									·비산성과 손상이 동시에 있는 경우 손상에 대한 보수
									·석면함유 건축자재 또는 설비에 대한 지속적인 유지관리
									·석면함유 건축자재 또는 설비가 손상되었을 경우 즉시 보수
									·석면함유 건축자재를 인위적으로 손상시키지 않도록 함
									·건축물 유지보수 공사 시 석면함유 설비 또는 자재가 훼손되어 석면이 비산되지 않도록 작업수행

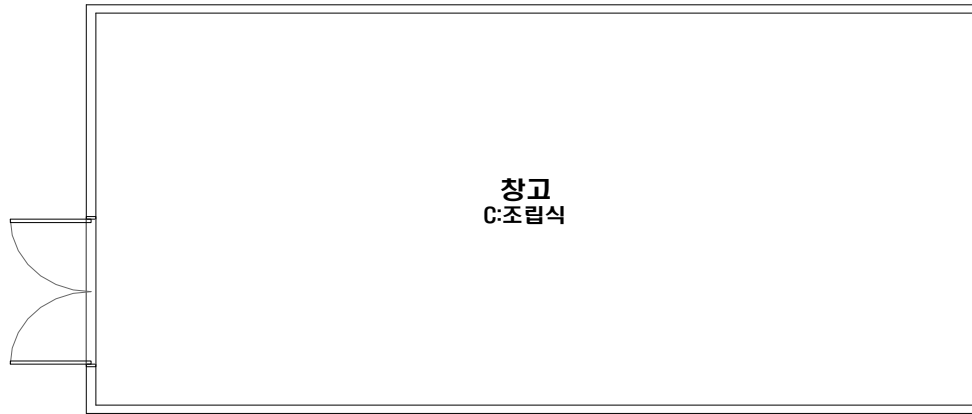
14-08-HL-05

시료 번호	시료 채취 위치	건축 자재	동일 물질 구역	수량산출식/석면함유자재면적[m ²]	석면 종류	석면 함유량(%)	위해성 평가 점수	위해성 등급	관리 방안
									<ul style="list-style-type: none"> · 비산성과 손상이 동시에 있는 경우 손상에 대한 보수 · 석면함유 건축자재 또는 설비에 대한 지속적인 유지관리 · 석면함유 건축자재 또는 설비가 손상되었을 경우 즉시 보수 · 석면함유 건축자재를 인위적으로 손상시키지 않도록 함 · 건축물 유지보수 공사 시 석면함유 설비 또는 자재가 훼손되어 석면이 비산되지 않도록 작업수행

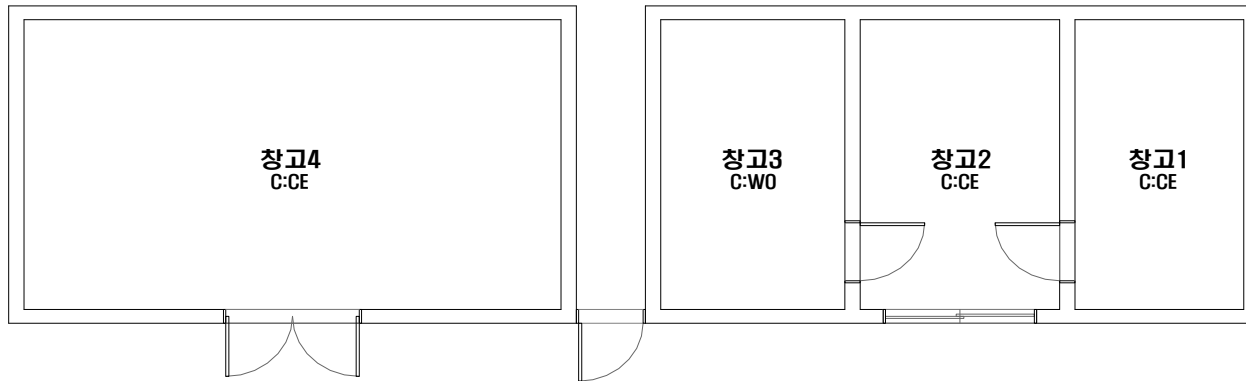
14-08-HL-06

시료 번호	시료 채취 위치	건축 자재	동일 물질 구역	수량산출식/석면함유자재면적[m ²]	석면 종류	석면 함유량(%)	위해성 평가 점수	위해성 등급	관리 방안
									· 비산성과 손상이 동시에 있는 경우 손상에 대한 보수
									· 석면함유 건축자재 또는 설비에 대한 지속적인 유지관리
									· 석면함유 건축자재 또는 설비가 손상되었을 경우 즉시 보수
									· 석면함유 건축자재를 인위적으로 손상시키지 않도록 함
									· 건축물 유지보수 공사 시 석면함유 설비 또는 자재가 훼손되어 석면이 비산되지 않도록 작업수행

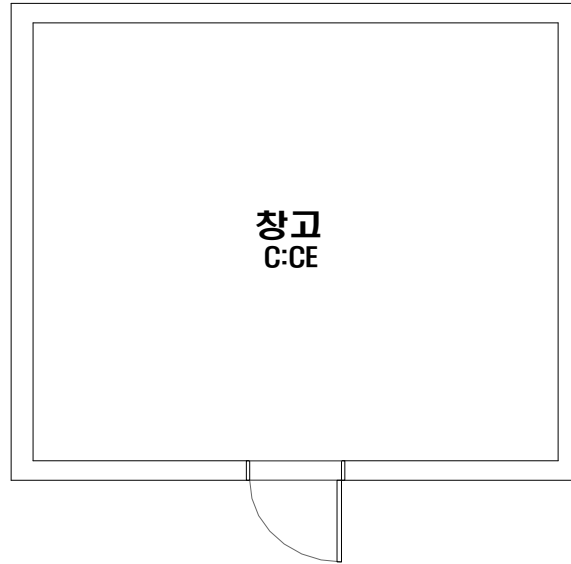
14-08-HL-07

시료 번호	시료 채취 위치	건축 자재	동일 물질 구역	수량산출식/석면함유자재면적(m ²)	석면 종류	석면 함유량(%)	위해성 평가 점수	위해성 등급	관리 방안
									· 비산성과 손상이 동시에 있는 경우 손상에 대한 보수
									· 석면함유 건축자재 또는 설비에 대한 지속적인 유지관리
									· 석면함유 건축자재 또는 설비가 손상되었을 경우 즉시 보수
									· 석면함유 건축자재를 인위적으로 손상시키지 않도록 함
									· 건축물 유지보수 공사 시 석면함유 설비 또는 자재가 훼손되어 석면이 비산되지 않도록 작업수행

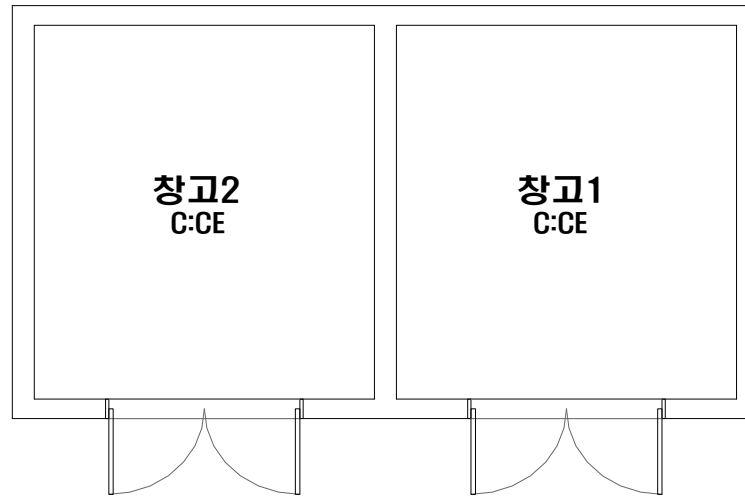
시료 번호	시료 채취 위치	건축 자재	동일 물질 구역	수량산출식/석면함유자재면적(m ²)	석면 종류	석면 함유량(%)	위해성 평가 점수	위해성 등급	관리 방안
									· 비산성과 손상이 동시에 있는 경우 손상에 대한 보수
									· 석면함유 건축자재 또는 설비에 대한 지속적인 유지관리
									· 석면함유 건축자재 또는 설비가 손상되었을 경우 즉시 보수
									· 석면함유 건축자재를 인위적으로 손상시키지 않도록 함
									· 건축물 유지보수 공사 시 석면함유 설비 또는 자재가 훼손되어 석면이 비산되지 않도록 작업수행
