석 면 지 도

호남고 석면 재검증 용역

[주] 한국석면환경연구소

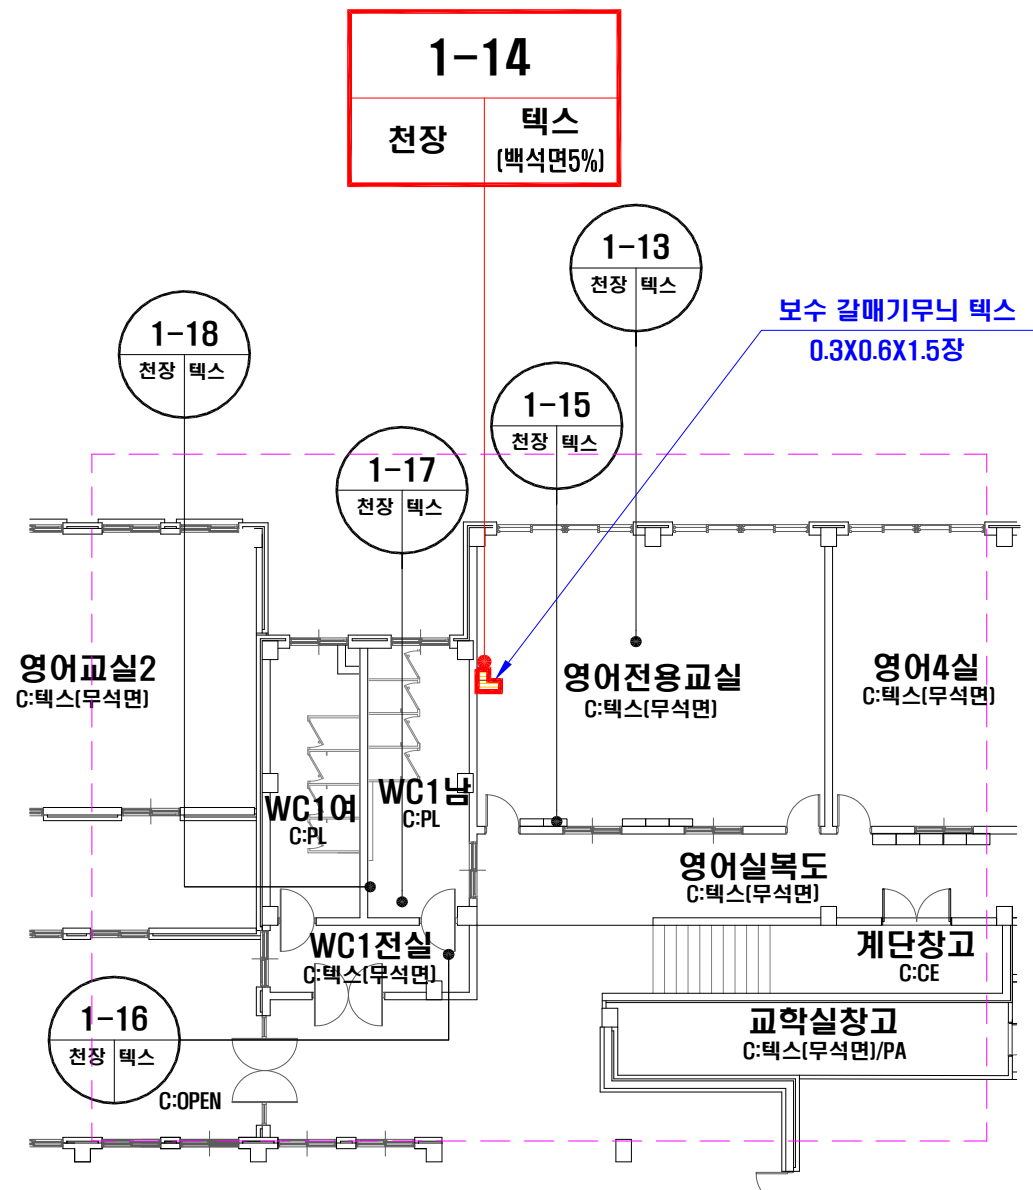
1층 상세 평면도

시료 번호	시료 채취 위치	자재명	동일물질구역/균질구역	면적(m ²)	석면 종류	석면 함유량(%)	위해성 평가 점수	위해성 등급	관리 방안
1-14	1층 영어전용교실 천장(보수1)	텍스	-	0.3X0.6X1.5=0.27	백석면	5	결과보고서 참조		-결과보고서 참조-
1-21,23,25	1층 실장실/생활예절실/교직원체력증진실 천장	텍스	1층 교장실/제1교무실/말의실/화학실험실 천장	40.24+86.59+80.45+81.86+173.18+4.73+88.41=555.46	백석면	5	결과보고서 참조		
1-24	1층 화학실험실 복도 천장	텍스	-	별도산출=26.34	백석면	7	결과보고서 참조

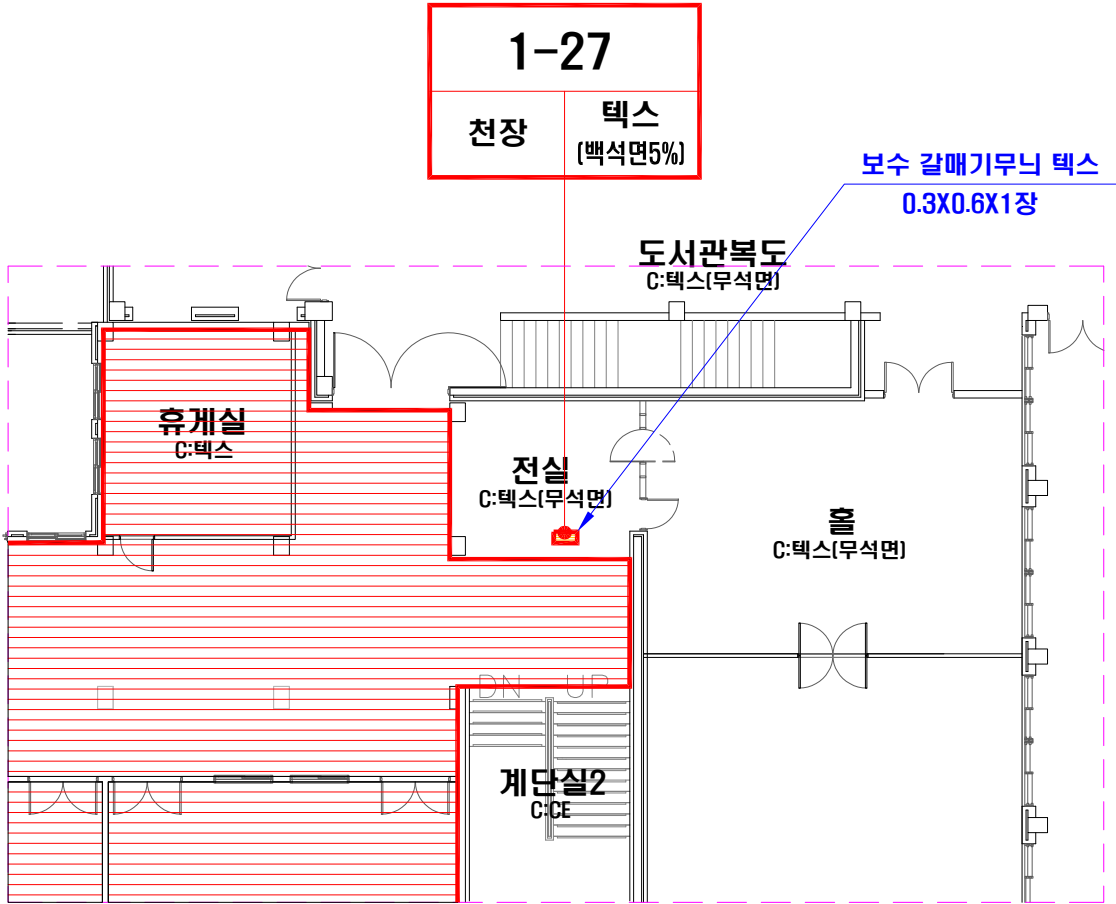
2층 상세 평면도

시료 번호	시료 채취 위치	자재명	동일물질구역/균질구역	면적(m ²)	석면 종류	석면 함유량(%)	위해성 평가 점수	위해성 등급	관리 방안
1-27	2층 독서실 전실 천장(보수)	텍스	-	0.3X0.6X1장=0.18	백석면	5	결과보고서 참조		-결과보고서 참조-
1-36,41,44	2층 Wee Class 상담실/ 중앙복도/좌측복도 천장	텍스	2층 휴게실/3-1~5/3학년교무실/인쇄실/전산정보실 1.2/전산실 천장	75.00+394.29+196.09+64.38+64.38+64.38+66.71+66.71+ 71.02+12.10+31.65+32.47+95.58=1,234.76	백석면	5	결과보고서 참조		
1-48	2층 물리실험실 복도 천장	텍스	2층 물리실험실/계단실3 천장/상부 벽면 텍스	18.20+118.63+8.89=145.72	백석면	7	결과보고서 참조

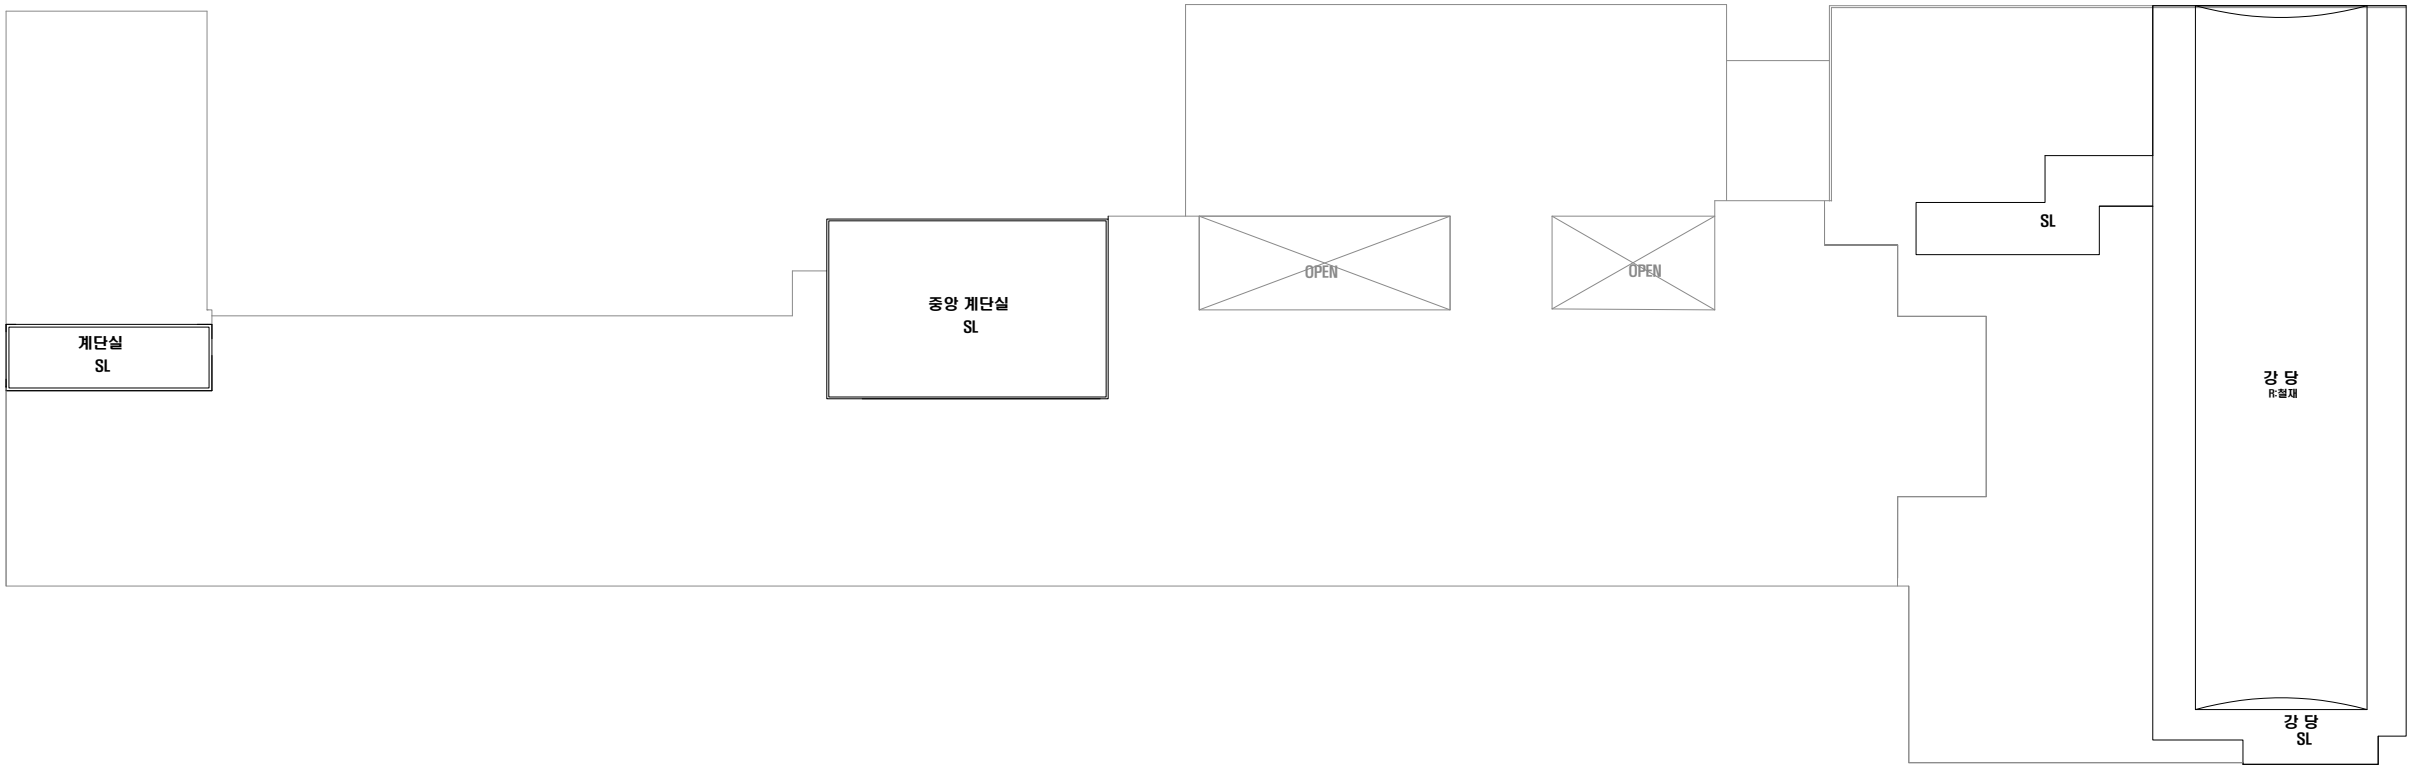
지붕층 평면도

시료 번호	시료 채취 위치	자재명	동일물질구역/균질구역	면적(m ²) -석면함유자재없음-	석면 종류	석면 함유량(%)	위해성 평가 점수	위해성 등급	관리 방안
