건축물 석면 지도

[이리중학교]

전라북도 익산시 학곤로 19

하늘 환경 연구 소 (주)
S . E . L . CO.

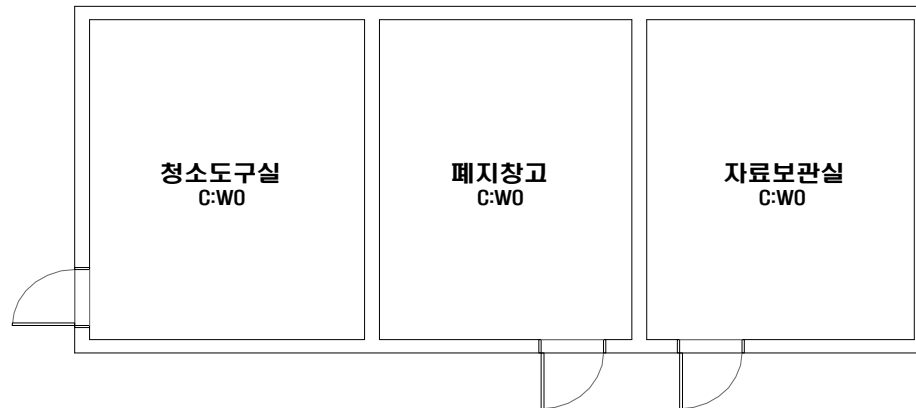
이리중학교 창고1동 1F

시료 번호	시료 채취 위치	건축 자재	동일 물질 구역	수량산출식/석면함유자재면적(m ²)	석면 종류	석면 함유량(%)	위해성 평가 점수	위해성 등급	관리 방안
3-1.2	1F 자료실 천장	텍스	1F 창고	7.5X3.6=27	백석면	5	7	낮음	· 비산성과 손상이 동시에 있는 경우 손상에 대한 보수 · 석면함유 건축자재 또는 설비에 대한 지속적인 유지관리 · 석면함유 건축자재 또는 설비가 손상되었을 경우 즉시 보수 · 석면함유 건축자재를 인위적으로 손상시키지 않도록 함 · 건축물 유지보수 공사 시 석면함유 설비 또는 자재가 훼손되어 석면이 비산되지 않도록 작업수행
