용안초등학교 석면조사 용역 석 면 지도

용안초등학교
석면조사 용역

도면 목록 표

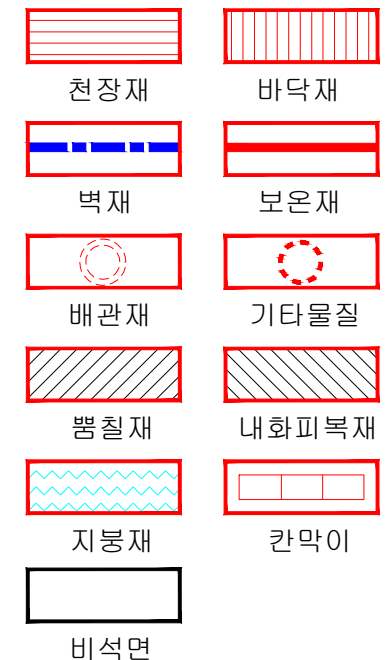
1. 1동 1층

시료번호	시료채취 위치	건축자재	동일물질 구역	면적 부피 길이	석면 종류	석면함유율 (%)	위해성 평가점수	위해성 등급	관리방안
1동-02	천장	텍스	유치원	61.60	백석면	3(%)	9	낮음	<석면함유 건축자재의 잠재적인 손상 가능성이 낮은 상태> 1) 비산성과 손상이 동시에 있는 경우 손상에 대한 보수 2) 석면함유 건축자재 또는 설비에 대한 지속적인 유지 관리 3) 석면함유 건축자재 또는 설비가 손상되었을 경우 즉시 보수 4) 석면함유 건축자재를 인위적으로 손상시키지 않도록 함 5) 전기공사, 배선공사 등 건축물 유지보수 공사시 석면함유설비 또는 자재가 훼손되어 석면이 비산되지 않도록 작업수행

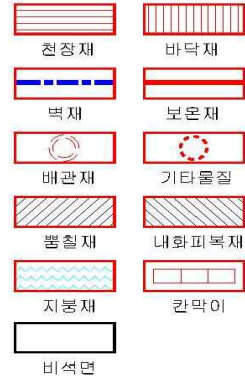
2. 2동 1층

시료번호	시료채취 위치	건축자재	동일물질 구역	면적 부피 길이	석면 종류	석면함유율 (%)	위해성 평가점수	위해성 등급	관리방안
2동-01	벽	방라이트	준비실1·2	25.60	백석면	7(%)	7	낮음	<석면함유 건축자재의 잠재적인 손상 가능성이 낮은 상태> 1) 비산성과 손상이 동시에 있는 경우 손상에 대한 보수 2) 석면함유 건축자재 또는 설비에 대한 지속적인 유지 관리 3) 석면함유 건축자재 또는 설비가 손상되었을 경우 즉시 보수 4) 석면함유 건축자재를 인위적으로 손상시키지 않도록 함 5) 전기공사, 배선공사 등 건축물 유지보수 공산시 석면함유설비 또는 자재가 훼손되어 석면이 비산되지 않도록 작업수행
2동-02	천장	텍스	준비실1·2, 다목적교실	303.10	백석면	4(%)	10	낮음

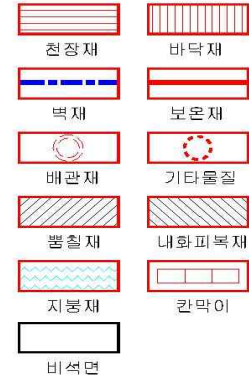
4. 9동 · 10동 · 11동 1층

시료번호	시료채취 위치	건축자재	동일물질 구역	면적 부피 길이	석면 종류	석면함유율 (%)	위해성 평가점수	위해성 등급	관리방안
10동-01	천장	텍스	사무실	27.40	백석면	4(%)	9	낮음	<석면함유 건축자재의 잠재적인 손상 가능성이 낮은 상태> 1) 비산성과 손상이 동시에 있는 경우 손상에 대한 보수 2) 석면함유 건축자재 또는 설비에 대한 지속적인 유지 관리 3) 석면함유 건축자재 또는 설비가 손상되었을 경우 즉시 보수 4) 석면함유 건축자재를 인위적으로 손상시키지 않도록 함 5) 전기공사, 배선공사 등 건축물 유지보수 공사시 석면함유설비 또는 자재가 훼손되어 석면이 비산되지 않도록 작업수행
