3-6 석면지도(1동 고등학교 2층)

3-6 석면지도(1동 고등학교 3층)

3-6 석면지도(2동 중학교 1층)

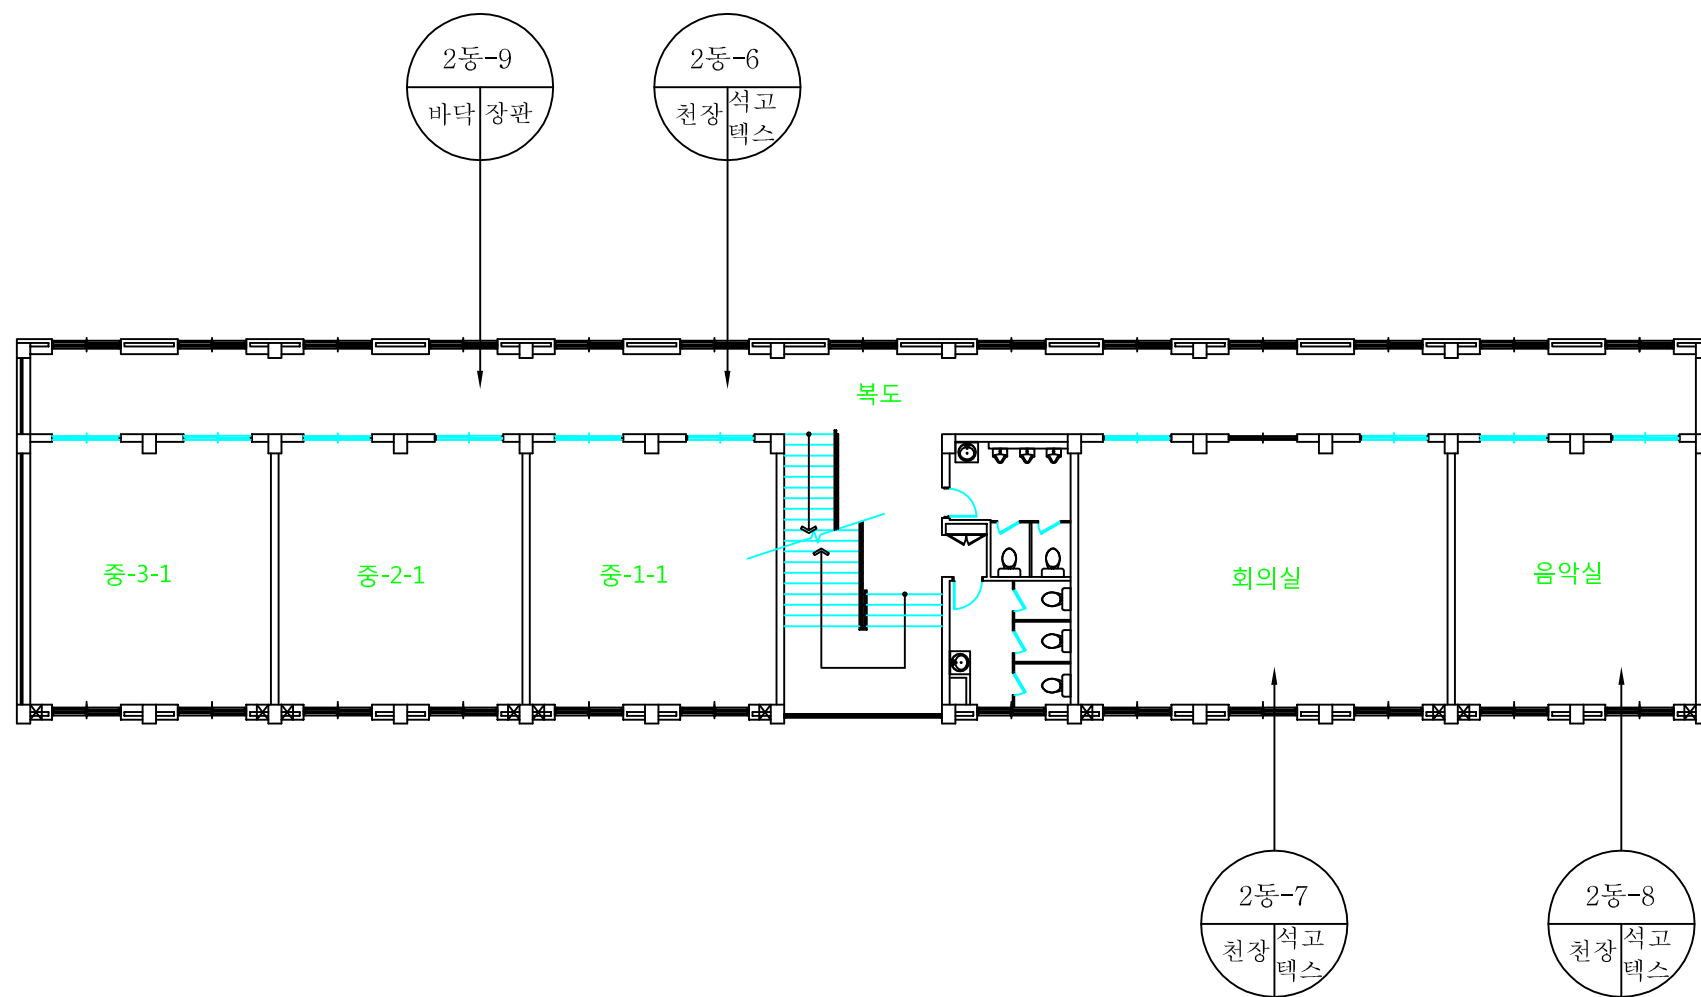
3-6 석면지도(2동영학과 2층)

시료번호	시료채취 장소	건축자재	동일구역	면적(m ²)	석면종류	함유율(%)	위해성평가 점수/등급	관리방안	현장주소 (기관명)
2동-1	복도 천장	텍스	휴게실(남) 휴게실(여)	79.25m ²	백석면	4(%)	7(낮음)	<석면함유 건축자재의 잠재적인 손상 가능성이 낮은 상태> 1)비산성과 손상이 동시에 있는 경우 손상에 대한 보수 2)석면함유 건축자재 또는 설비에 대한 지속적인 유지관리 3)석면함유 건축자재 또는 설비가 손상되었을 경우 즉시 보수 4)석면함유 건축자재를 인위적으로 손상시키지 않도록 함 5)전기공사, 배선공사 등 건축물 유지보수 공사시 석면함유설비 또는 자재가 훼손되어 석면이 비산되지 않도록 작업수행	전북 진안군 안천면 진무로 3071-9 (안천초중고등학교)
2동-2	식생활관 천장	텍스	식생활관 영양사실	133.50m ²	백석면	4(%)	7(낮음)		도면번호
2동-3	여자화장실 칸막이	밤라이트	남자화장실	41.40m ²	백석면	8(%)	6(낮음)		조사일자
2동-4	영어실 천장	텍스	영어실	57.55m ²	백석면	4(%)	6(낮음)		조사기관

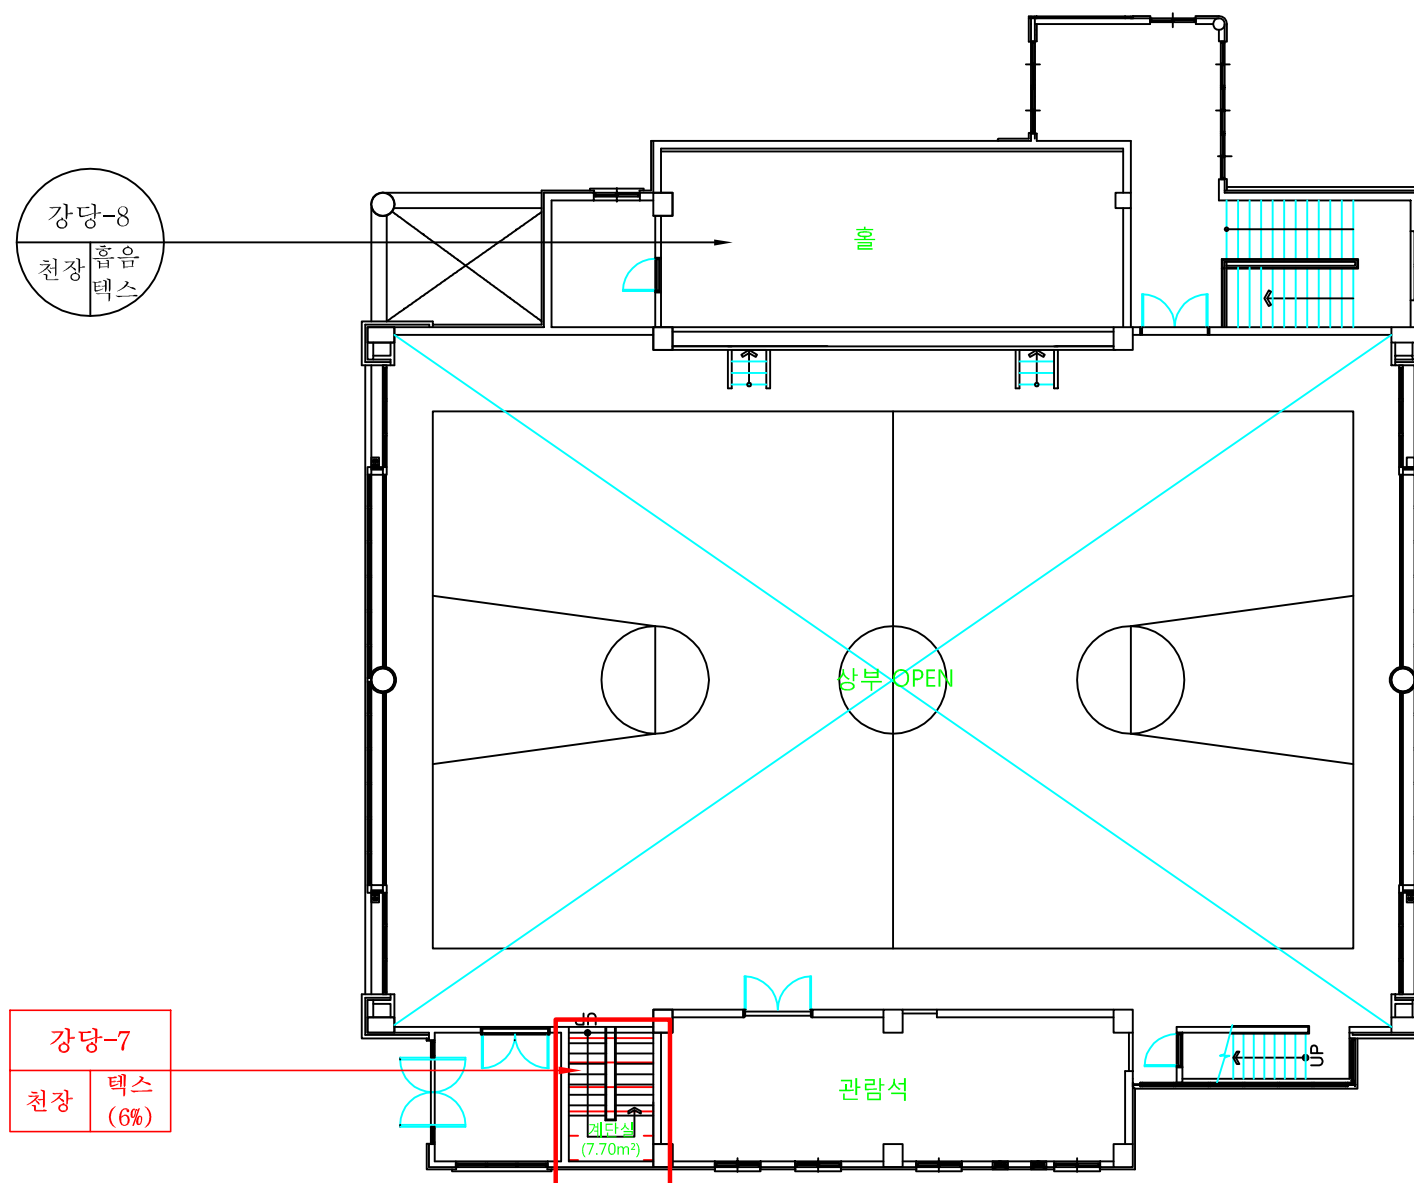
3-6 서면지도(4동 가다 3층)

시료번호	시료채취 장소	건축자재	동일구역	면적(m²)	석면종류	함유율(%)	위해성평가 점수/등급	관리방안
강당-4	계단실 천장	텍스	-	42.13m²	백석면	6(%)	6(낮음)	<석면함유 건축자재의 잠재적인 손상 가능성이 낮은 상태> 1)비산성과 손상이 동시에 있는 경우 손상에 대한 보수 2)석면함유 건축자재 또는 설비에 대한 지속적인 유지관리 3)석면함유 건축자재 또는 설비가 손상되었을 경우 즉시 보수 4)석면함유 건축자재를 인위적으로 손상시키지 않도록 함 5)전기공사, 배선공사 등 건축물 유지보수 공사시 석면함유설비 또는 자재가 훼손되어 석면이 비산되지 않도록 작업수행
강당-6	여자화장실 칸막이	밤라이트	철거됨(2016.7)	17.48m²	백석면	10(%)	6(낮음)
