\*건축물명 : 동화본교

\*석면조사기관 : (사)대한산업안전협회

\*조사일자 : 2014. 08.

\*층 구분 : 교사동 본관/ 급식소

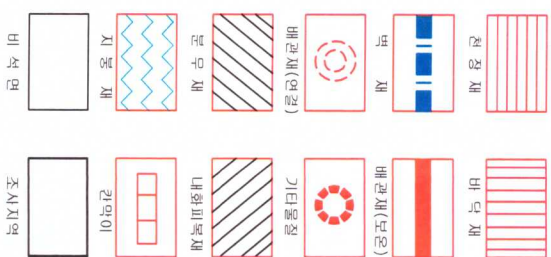
시료 번호	시료 채취 위치	건축 자재	동일물질구역	면적(㎡) 길이(m)	석면 종류	석면함유량 (%)	위해성 평가점수	위해성 등급	조치방법
#6	지붕	슬레이트	-	24	백석면	10	10	낮음	위해성평가 참조
#7	간막이	그밖의 물체	화장실	17.6	백석면	10	10	낮음	위해성평가 참조
