# 대성중학교 배치도

# 부6동(관사2) 1층

- \* 건축물명 : 부6동(관사2)
- \* 건축물 소재지 : 전북 고창군 대산면 고산성로 29-11
- \* 해당층 : 1층
- \* 도면번호 : 14-10-28-14
- \* 도면축척 :
- \* 석면조사기관 : (주)대한석면환경연구소
- \* 석면분석기관 : (주)대한석면환경연구소
- \* 조사일자 : 2014.10.28

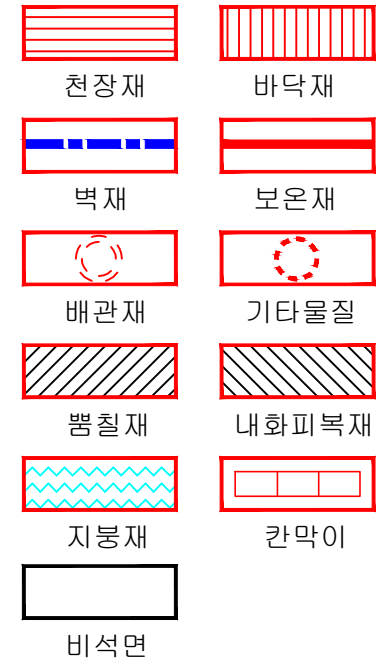
시료번호	시료채취 위치	건축자재	동일물질 구역	면적 부피 길이	석면 종류	석면함유율 (%)	위해성 평가점수	위해성 등급	관리방안
부속6-01	천장	밤라이트	욕실1,2,3,4	11.60	백석면	8(%)	10	낮음	<석면함유 건축자재의 잠재적인 손상 가능성이 낮은 상태> 1) 비산성과 손상이 동시에 있는 경우 손상에 대한 보수 2) 석면함유 건축자재 또는 설비에 대한 지속적인 유지 관리 3) 석면함유 건축자재 또는 설비가 손상되었을 경우 즉시 보수 4) 석면함유 건축자재를 인위적으로 손상시키지 않도록 함 5) 전기공사,배선공사등 건축물 유지보수 공사시 석면함유설비 또는 자재가 훼손되어 석면이 비산되지 않도록 작업수행
