**동향중학교 석면조사 및 석면지도 작성 용역**

# **석 면 지 도**

## ■ 도면 목록 표 ■

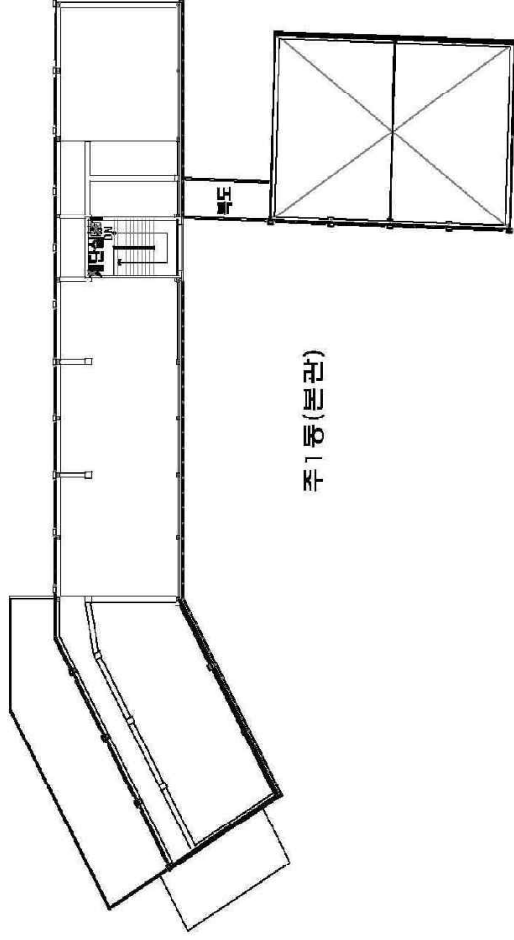
- \* 건축명칭 : 동향중학교 주1동(보관)
- \* 건축물 소재지 : 주안동(강영)
- \* 건축물 소재지 : 권북진안군 동향면 황운로 41
- \* 건축물 : 옥탑1층
- \* 도면번호 : 14.07.28.04
- \* 도면종류 :
- \* 석면조사기관 : (주)대한석면환경연구소
- \* 석면분석기관 : (주)대한석면환경연구소
- \* 조사일자 : 2014.07.28

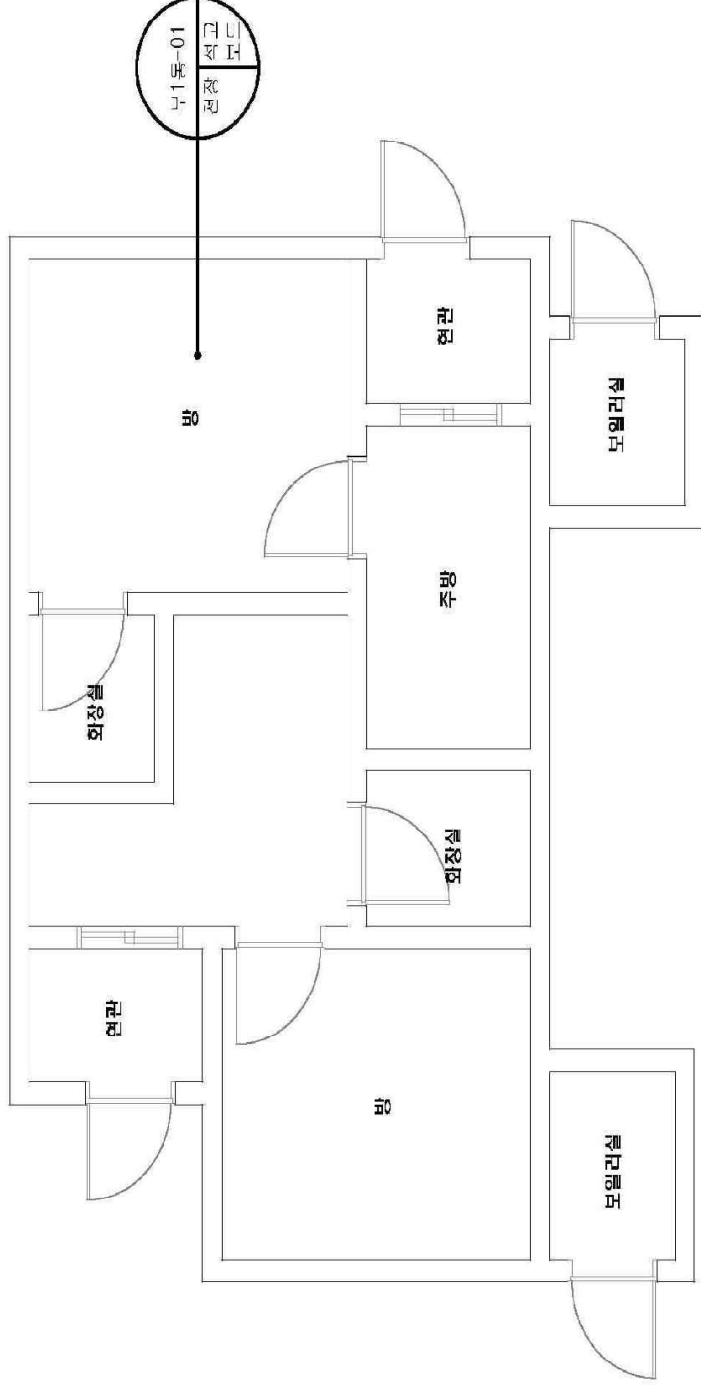
## 2. 동향중학교 부1동(관사) 1층

\* 건축명칭 : 동향중학교 부1동(관사)

\* 해당층 : 1층

\* 도면번호 : 14-07-29-06
