## 석면농도측정 결과보고서

석면해체·제거작업 신고번호		익 산-20160217
신고현장	현장명(공사명·작업명) 김제자영고등학교 기숙사 해체공사	전화번호 063-284-0800
	소재지 전라북도 김제시 남북9길 23 자영고등학교	
신고인	석면해체·제거업자명(상호) 유아이에코시스템	고용노동부 등록번호 3890

## 석면농도측정 결과표

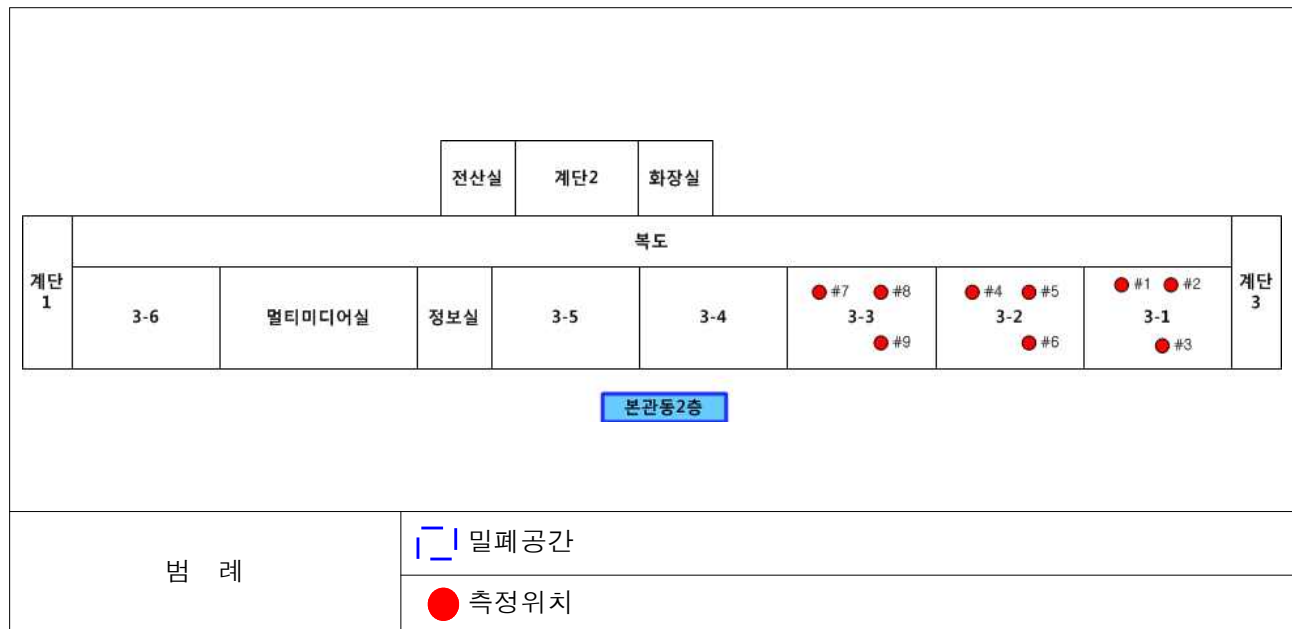
## 2) 5. 측정 위치도

시료번호	측정위치	측정시간(분)	Flow (ℓ/min)	Volume (ℓ)	측정농도 (개/cm³)	초과여부
1	3-1	85	12.566	1,068	0.0023	기준치미만
2	3-1	85	12.527	1,065	0.0018	기준치미만
3	3-1	85	12.572	1,069	0.0023	기준치미만
4	3-2	85	12.559	1,068	0.0018	기준치미만
5	3-2	85	12.594	1,070	0.0018	기준치미만
6	3-2	85	12.519	1,064	0.0014	기준치미만
7	3-3	85	12.554	1,067	0.0028	기준치미만
8	3-3	85	12.556	1,067	0.0023	기준치미만
9	3-3	85	12.528	1,065	0.0018	기준치미만

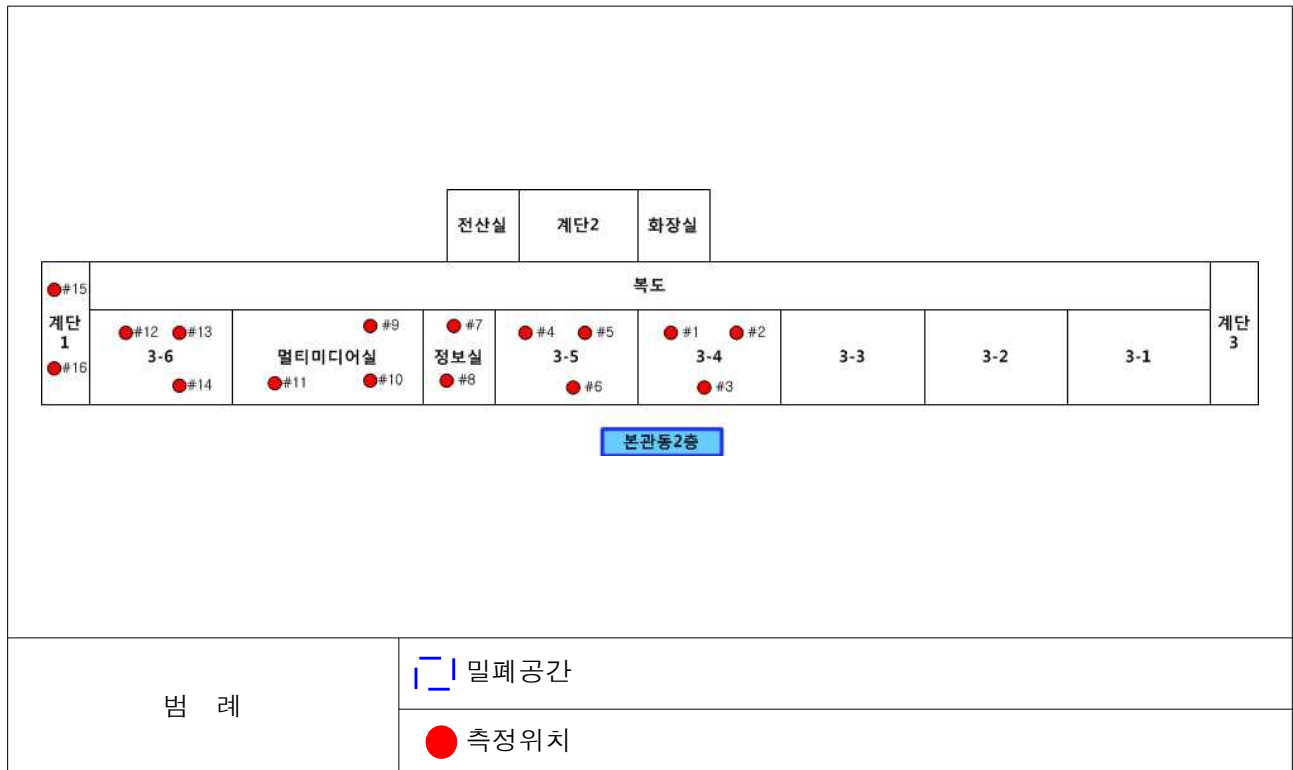
## 2) 5. 측정 위치도

시료번호	측정위치	측정시간(분)	Flow (ℓ/min)	Volume (ℓ)	측정농도 (개/cm³)	초과여부
1	3-4	85	12.566	1,068	0.0028	기준치미만
2	3-4	85	12.502	1,063	0.0023	기준치미만
3	3-4	85	12.537	1,066	0.0023	기준치미만
4	3-5	85	12.569	1,068	0.0028	기준치미만
5	3-5	85	12.554	1,067	0.0018	기준치미만
6	3-5	85	12.542	1,066	0.0018	기준치미만
7	정보실	85	12.584	1,070	0.0018	기준치미만
8	정보실	85	12.584	1,070	0.0023	기준치미만
9	멀티미디어실	85	12.550	1,067	0.0028	기준치미만
10	멀티미디어실	85	12.548	1,067	0.0023	기준치미만
11	멀티미디어실	85	12.578	1,069	0.0018	기준치미만
12	3-6	85	12.540	1,066	0.0014	기준치미만
13	3-6	85	12.544	1,066	0.0014	기준치미만
14	3-6	85	12.575	1,069	0.0018	기준치미만
15	계단1	85	12.551	1,067	0.0028	기준치미만
16	계단1	85	12.558	1,067	0.0023	기준치미만

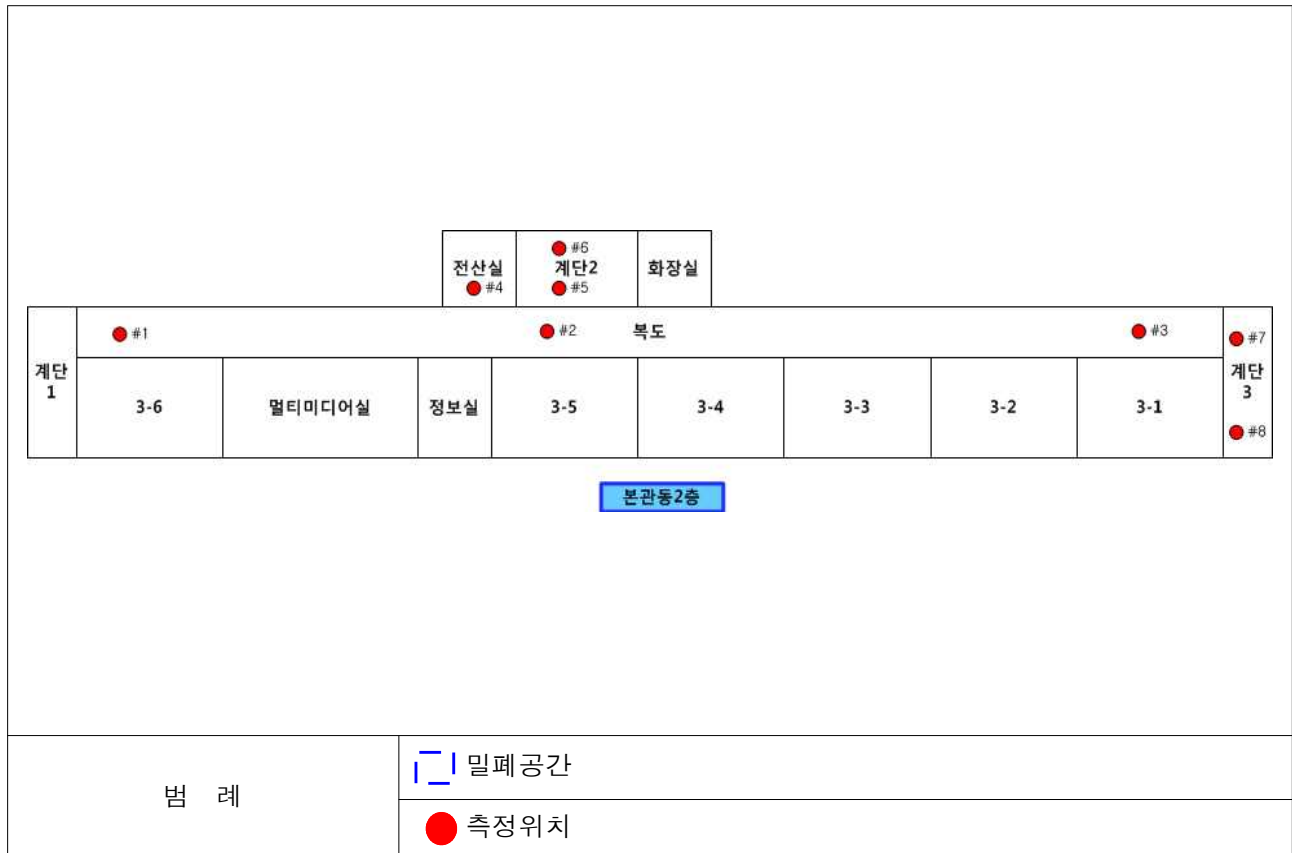
## 2) 5. 측정 위치도

시료번호	측정위치	측정시간(분)	Flow (ℓ/min)	Volume (ℓ)	측정농도 (개/cm³)	초과여부
1	복도	85	12.594	1,071	0.0027	기준치미만
2	복도	85	12.536	1,066	0.0023	기준치미만
3	복도	85	12.564	1,068	0.0023	기준치미만
4	전산실	85	12.527	1,065	0.0014	기준치미만
5	계단2	85	12.573	1,069	0.0028	기준치미만
6	계단2	85	12.563	1,068	0.0028	기준치미만
7	계단3	85	12.546	1,066	0.0028	기준치미만
8	계단3	85	12.569	1,068	0.0023	기준치미만
