< 군산 서초등학교 주1동 본관 2층 >

2018.1.3 ~ 1.8

전체 석면 제거

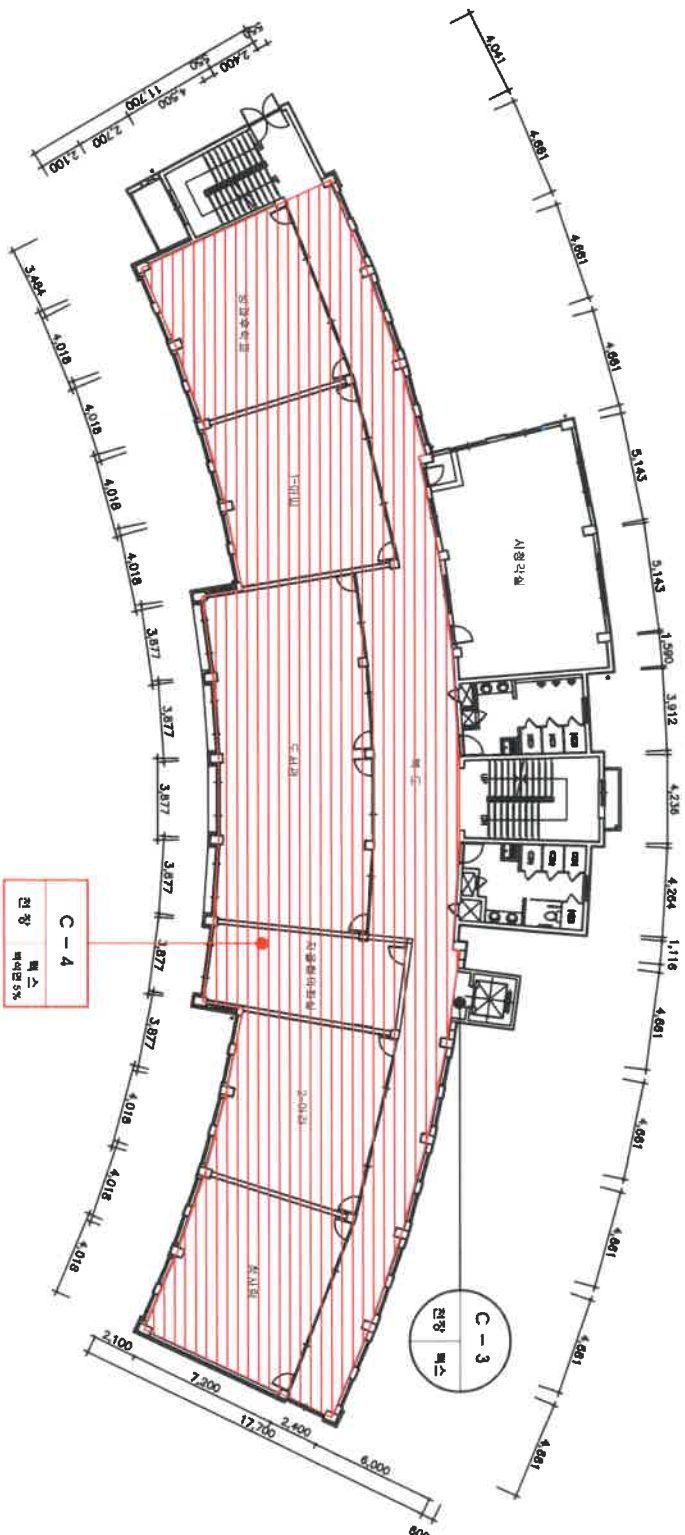
시공 번호	시공 세부 위치	건축 지제	방입 물 구역	석면 함유 지제 면적	석면 종류	석면 함유율(%)	위험성 평가 점수	위험성 등급	관리 방안
C-3	2층 엘리베이터 앞 천장	벽스(천장지)	각층 엘리베이터 앞 벽스 천장지	-	-	-	-	-	* 비산성과 손상이 동시에 있는 경우 손상에 대한 보수
C-4	2층 지붕면의외벽 천장	벽스(천장지)	2층 벽스 천장지 전체	585.94 m ²	벽석면	5%	11점	높음	* 석면 함유 건축지제 또는 설비에 대한 지속적인 유지관리
									* 석면 함유 건축지제 또는 설비가 손상되었을 경우 즉시 보수
									* 석면 함유 건축지제를 인위적으로 손상시키지 않도록 함
									* 건축물 유지보수 공사 시 석면 함유 설비 또는 지제가 훼손되어 석면이 비산되지 않도록 작업수행
