우리별유치원 건축물 석면지도

(주) 아셈 석면환경연구원

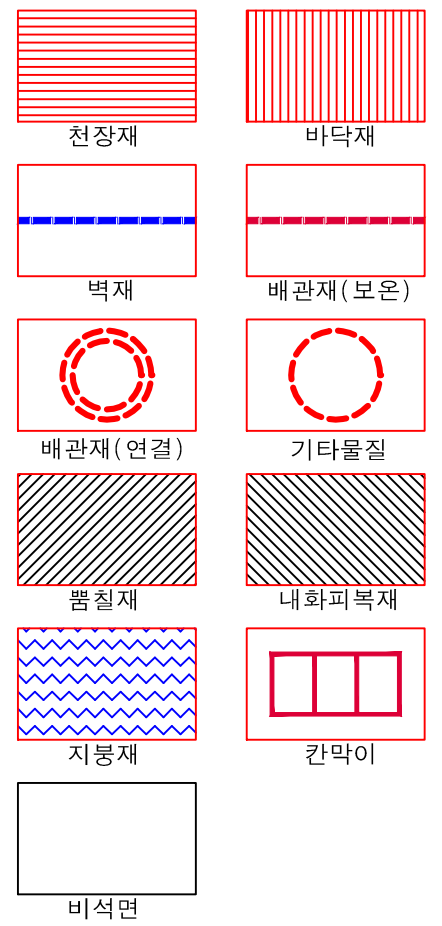
●도면번호 : ASEM 우리별유치원
- 002

시료 번호	시료채취위치	건축자재	동일물질 구역	면적 부피 길이	석면 종류	석면함유량 (%)	위해성 평가점수	위해성 등급	관리방안
5	1층 화장실1 칸막이	큐비클	1층 화장실4, 화장실5 칸막이	11.41	백석면	10	6	낮음	<ul style="list-style-type: none"> - 전기공사, 배선공사 등 건축물 유지보수 공사시 석면함유설비 또는 자재가 훼손되어 석면이 비산되지 않도록 작업수행 - 석면함유 건축자재 또는 설비에 대한 지속적인 유지관리 - 석면함유 건축자재 또는 설비가 손상되었을 경우 즉시 보수 - 석면함유 건축자재를 인위적으로 손상시키지 않도록 함 - 석면함유 건축자재 또는 설비의 취급 및 사용으로 인해 분진이 발생될 경우 호흡보호구 착용
6	1층 복도 천장	텍스타일	1층 빨간별반, 관리실, 분홍별반, 교무실, 창고1, 연두별반, 창고2, 노란별반, 주황별반 천장	363.26	백석면	5	7	낮음	
7	1층 복도 바닥	바닥타일	-	-	석면불검출	-	-	-

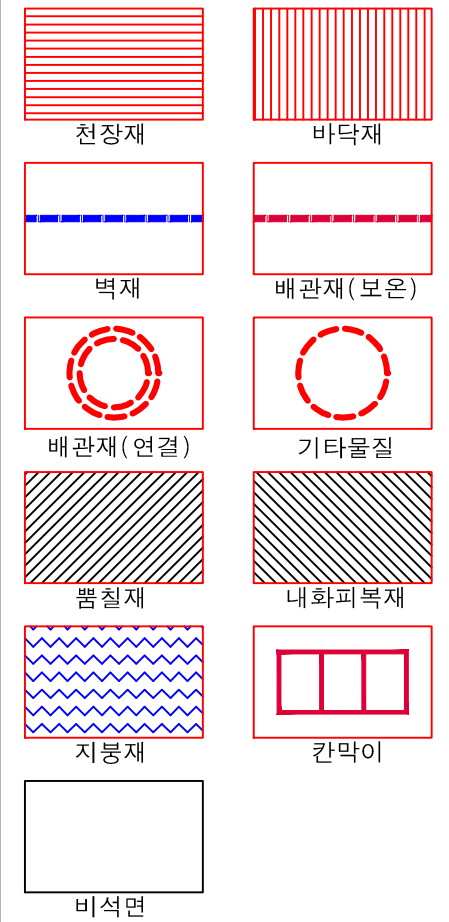
시료 번호	시료채취위치	건축자재	동일물질 구역	면적 부피 길이	석면 종류	석면함유량 (%)	위해성 평가점수	위해성 등급	관리방안
2	2층 강당 천장	텍스타일	2층 복도, 도서실, 행정실, 원장실, 창고1, 보라별반, 창고2, 파란별반, 초록별반 천장	400.42	백석면	4	9	낮음	- 전기공사, 배선공사 등 건축물 유지보수 공사시 석면함유설비 또는 자재가 훼손되어 석면이 비산되지 않도록 작업수행 - 석면함유 건축자재 또는 설비에 대한 지속적인 유지관리 - 석면함유 건축자재 또는 설비가 손상되었을 경우 즉시 보수 - 석면함유 건축자재를 인위적으로 손상시키지 않도록 함 - 석면함유 건축자재 또는 설비의 취급 및 사용으로 인해 분진이 발생될 경우 호흡보호구 착용
3	2층 화장실1 칸막이	큐비클	2층 화장실2~4 칸막이	14.14	백석면	10	6	낮음	
4	2층 복도 바닥	바닥타일	-	-	석면불검출	-	-	-
