석면해체제거 구역
본관동 1층 제거 면적 336.97

- 건축물명 : 군산여자상업고등학교 본관동
- 건축물 소재지 : 전북 군산시 신지길 42-8
- 도면번호 : ASEM 군산여상 - 001
- 층 구분 : 1층
- 석면 조사, 분석 기관 : (주)아셈석면환경연구원
- 조사 일자 : 2014. 07. 30

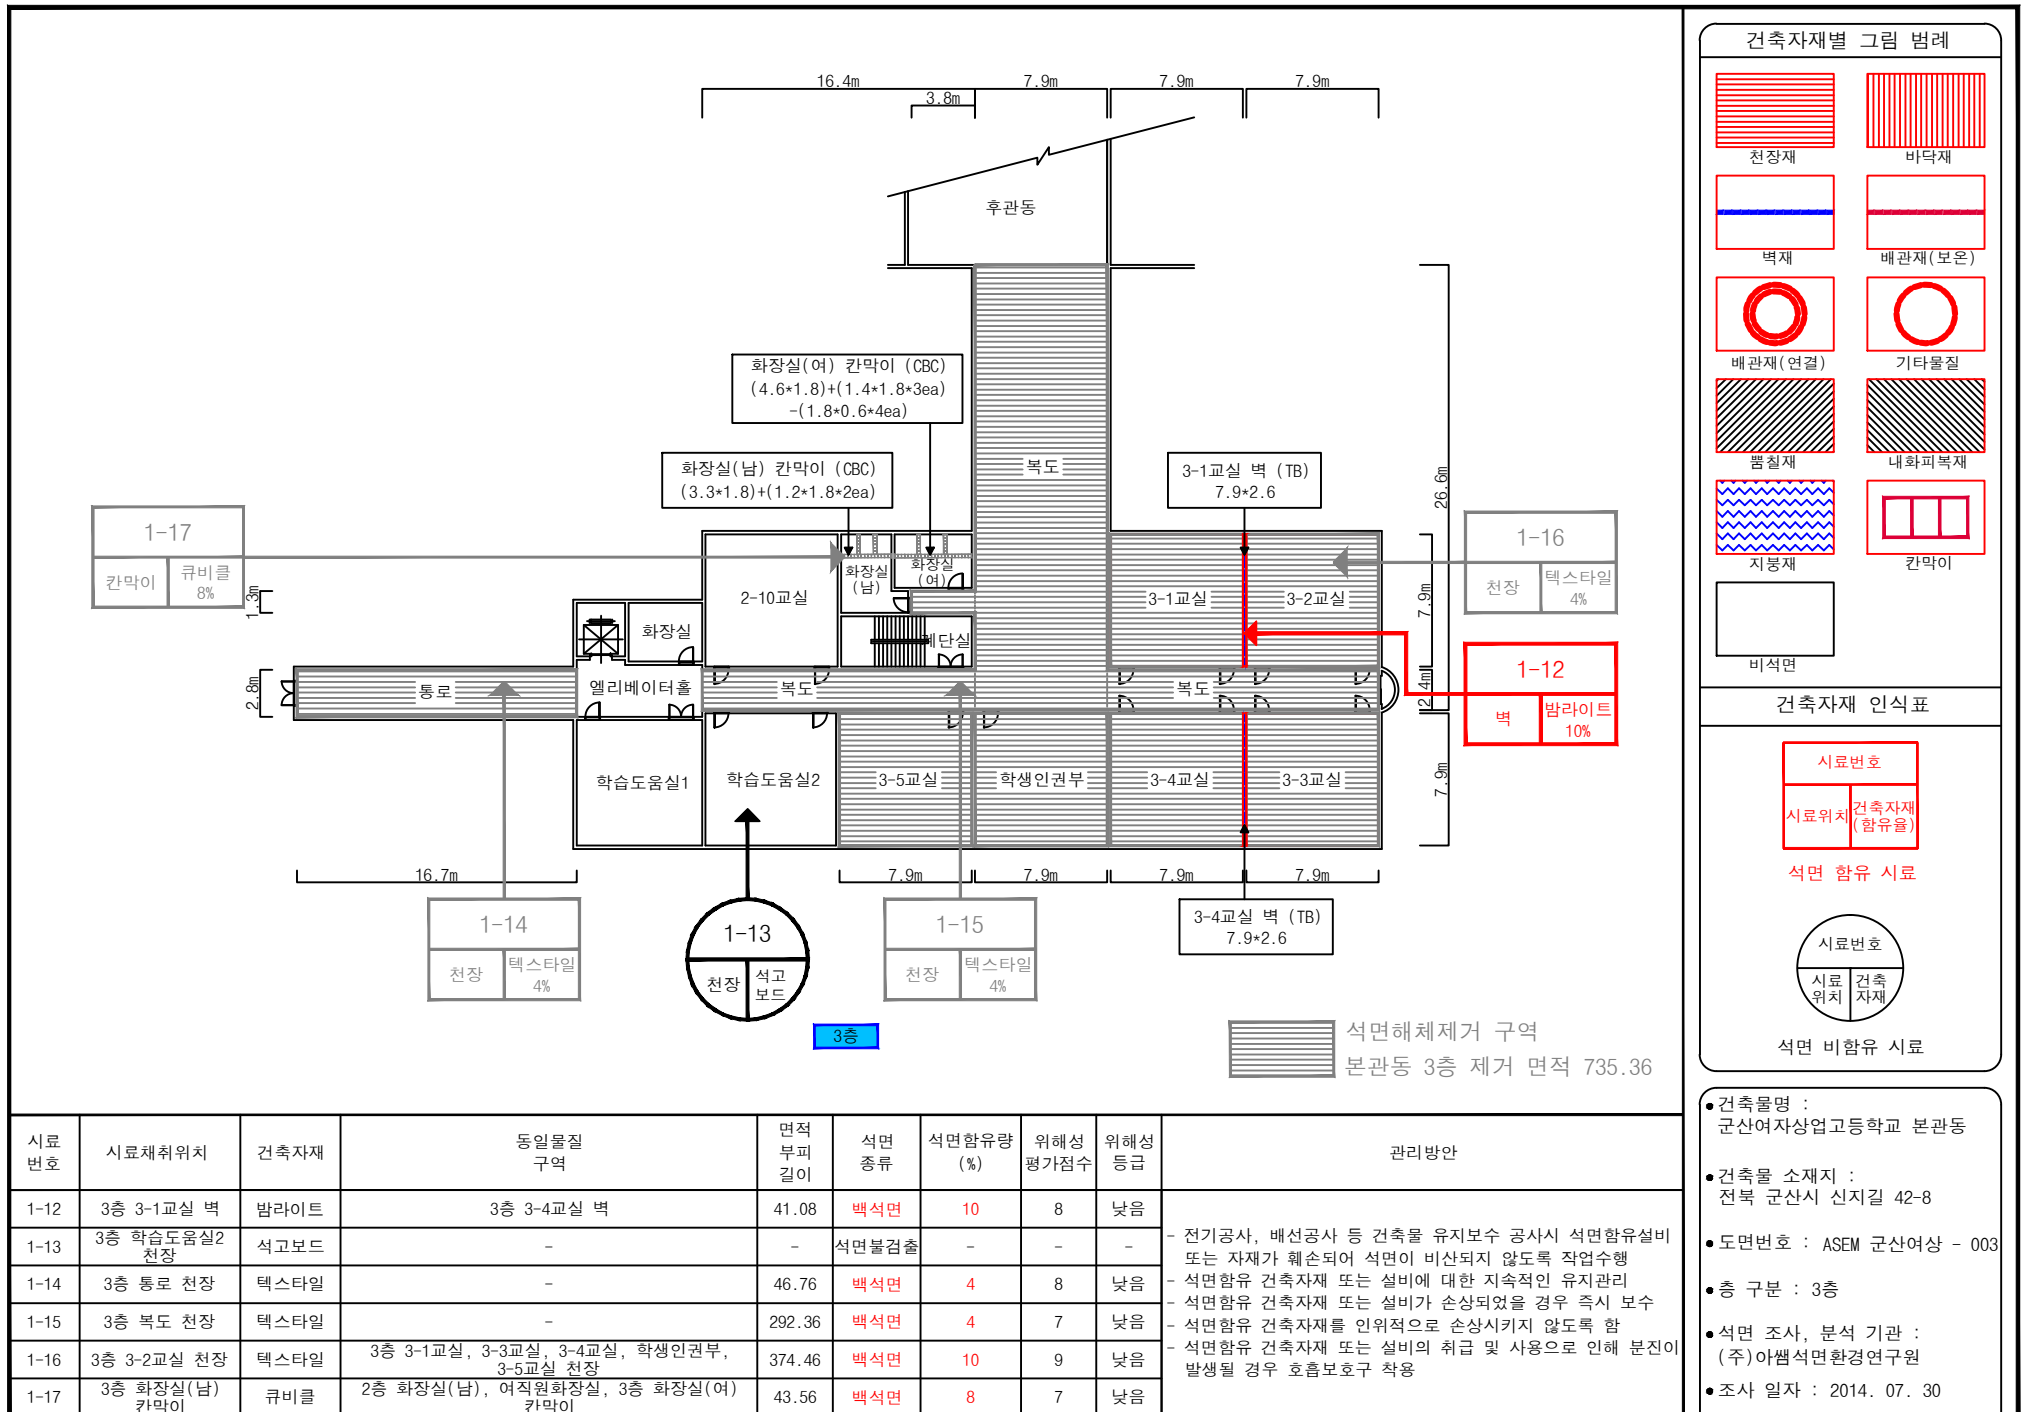
- 건축물명 : 군산여자상업고등학교 본관동
- 건축물 소재지 : 전북 군산시 신지길 42-8
- 도면번호 : ASEM 군산여상 - 003
- 층 구분 : 3층
- 석면 조사, 분석 기관 : (주)아셈석면환경연구원
- 조사 일자 : 2014. 07. 30
