군산여자상업고등학교 건축물 석면지도

(주) 아셈 석면환경연구원

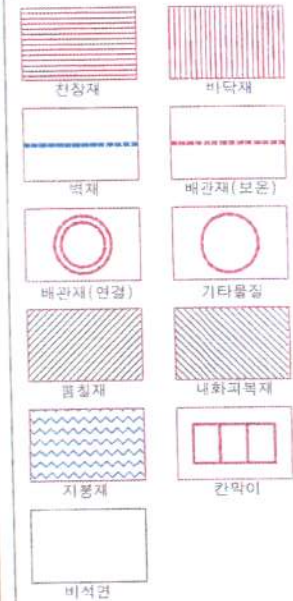
시료 번호	시료채취위치	건축자재	배설물 발생 구역	면적 부피 길이	고민 종류	석면함유량 (%)	위해성 평가점수	위해성 등급	관리방안
1-28	2층 복도 천장	텍스타일	-	288.38	백색면	4	7	저 위험	- 전기공사, 배선공사 등 건축물 유지보수 공사시 석면함유설비 또는 자재가 훼손되어 석면이 비산되지 않도록 작업수행 - 석면함유 건축자재 또는 설비에 대한 지속적인 유지관리 - 석면함유 건축자재 또는 설비가 손상되었을 경우 즉시 보수 - 석면함유 건축자재를 인위적으로 손상시키지 않도록 함
1-29	2층 방간실 천장	텍스타일	2층 멀티미디어실, 면접지도실, 상복력, 상회통상담실/보건실 천장	250.43	백색면	4	8	저 위험	- 석면함유 건축자재 또는 설비의 취급 및 사용으로 인해 분진이 발생될 경우 호흡보호구 착용

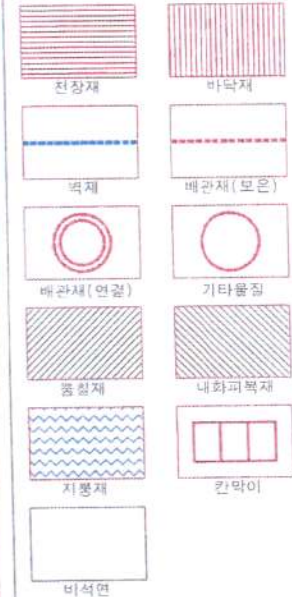
시료 번호	시료채취위치	건축자재	동일물질 구역	면적 부피 길이	석면 종류	석면함유량 (%)	위해성 평가점수	위해성 등급	관리방안
1-12	3층 3-1교실 벽	발라이트	3층 3-4교실 벽	41.08	백색면	10	8	낮음	<ul style="list-style-type: none"> - 전기공사, 배선공사 등 건축물 유지보수 공사시 석면함유설비 또는 자재가 훼손되어 석면이 비산되지 않도록 작업수행 - 석면함유 건축자재 또는 설비에 대한 지속적인 유지관리 - 석면함유 건축자재 또는 설비가 손상되었을 경우 즉시 보수 - 석면함유 건축자재를 인위적으로 손상시키지 않도록 함 - 석면함유 건축자재 또는 설비의 취급 및 사용으로 인해 분진이 발생될 경우 호흡보호구 착용
1-13	3층 학습도움실2 천장	석고보드	-	-	석면불검출	-	-	-	
1-14	3층 통로 천장	텍스타일	-	46.76	백색면	4	8	낮음	
1-15	3층 복도 천장	텍스타일	-	292.36	백색면	4	7	낮음	
1-16	3층 3-2교실 천장	텍스타일	3층 3-1교실, 3-3교실, 3-4교실, 학생인건부, 3-5교실 천장	374.46	백색면	10	9	낮음	
1-17	3층 화장실(남) 칸막이	큐비클	2층 화장실(남), 여직원화장실, 3층 화장실(여) 칸막이	43.56	백색면	8	7	낮음	
1-17	3층 화장실(남) 칸막이	큐비클	2층 화장실(남), 여직원화장실, 3층 화장실(여) 칸막이	43.56	백색면	8	7	낮음

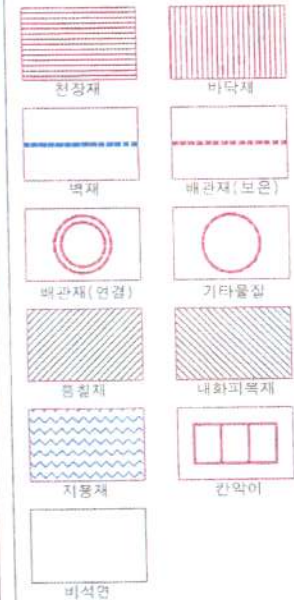
시료 번호	시료채취위치	건축자재	해당 구분	면적 부피 비율	석면 함유 유무	석면함유량 (%)	위해성 평가점수	위해성 등급	관리방안
1-1	옥상층 옥상 지붕	아스팔트 층판	-	-	석면불검출	-	-	-	<ul style="list-style-type: none"> - 전기공사, 배선공사 등 건축물 유지보수 공사시 석면함유설비 또는 자재가 훼손되어 석면이 비산되지 않도록 작업수행 - 석면함유 건축자재 또는 설비에 대한 지속적인 유지관리 - 석면함유 건축자재 또는 설비가 손상되었을 경우 즉시 보수 - 석면함유 건축자재를 인위적으로 손상시키지 않도록 함 - 석면함유 건축자재 또는 설비의 취급 및 사용으로 인해 분진이 발생될 경우 호흡보호구 착용

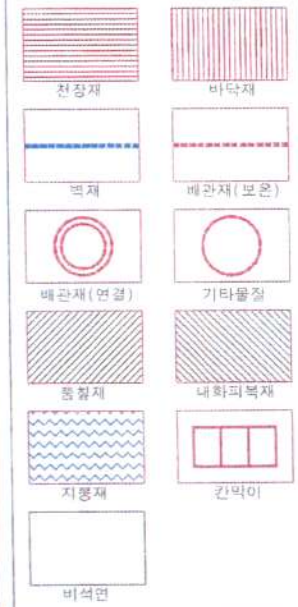
시료 번호	시료채취위치	건축자재	동일물질 구역	면적 부피 길이	석면 종류	석면함유량 (%)	위해성 평가점수	위해성 등급	관리방안
1-21	2층 문서고 벽	발라이트	1층 가사실, 사이버정보통신실, 교육정보부실, 2층 3-6교실, 3층 과학준비실, 과학연구실, 역사관, 4층 복원동무방, 5층 예절실 벽	178.83	백석면	10	3	낮음	<ul style="list-style-type: none"> - 전기공사, 배선공사 등 건축물 유지보수 공사시 석면함유설비 또는 자재가 훼손되어 석면이 비산되지 않도록 작업수행 - 석면함유 건축자재 또는 설비에 대한 지속적인 유지관리 - 석면함유 건축자재 또는 설비가 손상되었을 경우 즉시 보수 - 석면함유 건축자재를 인위적으로 손상시키지 않도록 함 - 석면함유 건축자재 또는 설비의 취급 및 사용으로 인해 분진이 발생될 경우 호흡보호구 착용
1-22	2층 3-9교실 천장	텍스타일	2층 문서고 천장	93.22	백석면	4	10	낮음	
1-23	2층 복도3 천장	텍스타일	2층 취업정보센터/직업교육부실, 진학지도부실 천장	163.70	백석면	4	8	낮음	
1-24	2층 여자화장실 칸막이	큐비클	1층 여자화장실 칸막이	69.84	백석면	8	6	낮음	
1-25	2층 3-6교실 천장	텍스타일	2층 3-7교실, 3-8교실, 평가관리실, 학교운영위원 회실/교과과장실 천장	263.07	백석면	4	10	낮음	
1-26	2층 인터넷화상 통상실습실 천장	텍스타일	2층 교무실 천장	255.17	백석면	4	7	낮음	
1-27	2층 복도2 천장	텍스타일	2층 복도1 천장	172.91	백석면	4	8	낮음

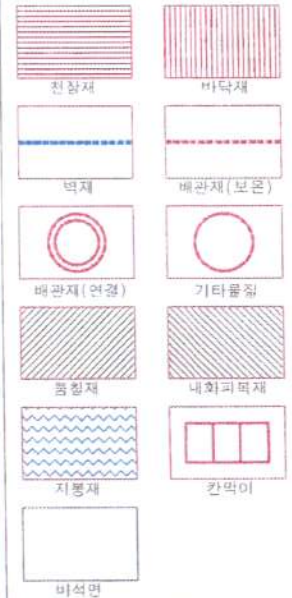
시료 번호	시료채취위치	건축자재	동일물질 구역	면적 부피 길이	석면 종류	석면함유량 (%)	위해성 평가점수	위해성 등급	관리방안
1-18	3층 복도2 천장	텍스타일	3층 복도1, 복도3 천장	242.61	백석면	4	7	낮음	- 전기공사, 배선공사 등 건축물 유지보수 공사시 석면함유물비 또는 자재가 훼손되어 석면이 비산되지 않도록 작업수행 - 석면함유 건축자재 또는 살비에 대한 지속적인 유지관리 - 석면함유 건축자재 또는 살비가 손상되었을 경우 즉시 보수 - 석면함유 건축자재를 인위적으로 손상시키지 않도록 함 - 석면함유 건축자재 또는 살비의 취급 및 사용으로 인해 분진이 발생될 경우 호흡보호구 착용
1-19	3층 과학연구실 천장	텍스타일	3층 과학실험실1, 과학준비실, 영어전용교실, 2학년부실, 과학실험실2, 2-7교실 천장	453.46	백석면	4	5	낮음	
1-20	3층 역사관 천장	텍스타일	3층 2-8교실, 2-9교실 천장	217.25	백석면	4	3	낮음	
1-45	3층 강당연결동 복 천장	텍스타일	-	42.90	백석면	4	8	낮음

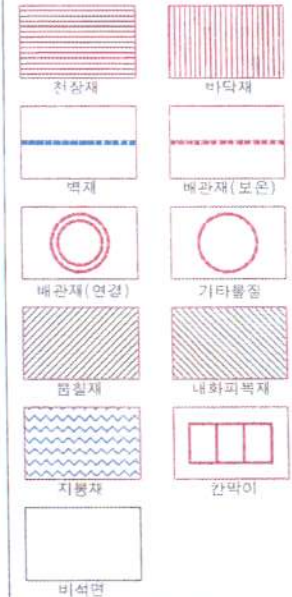
시료 번호	시료채취위치	건축자재	동원물질 구역	면적 부피 길이	석면 종류	석면 함유량 (%)	위해성 평가점수	위해성 등급	관리방안
1-7	4층 복도3 천장	텍스타일	4층 복도1, 복도2, 휴나래실 천장	253.20	백석면	4	7	낮음	- 전기공사, 배선공사 등 건축물 유지보수 공사시 석면함유설비 또는 자재가 훼손되어 석면이 비산되지 않도록 작업수행 - 석면함유 건축자재 또는 설비에 대한 지속적인 유지관리 - 석면함유 건축자재 또는 설비가 손상되었을 경우 즉시 보수 - 석면함유 건축자재를 인위적으로 손상시키지 않도록 함 - 석면함유 건축자재 또는 설비의 취급 및 사용으로 인해 토진이 발생될 경우 호흡보호구 착용
1-8	4층 WE클래스 천장	텍스타일	4층 국제통상어학실, 국제통상실습실, 집단상담실, 개인상담실, 녹원공부방, 편집실, 1-7교실 ~ 1-10교실, 2-2교실, 2-1교실 천장	729.96	백석면	4	8	낮음

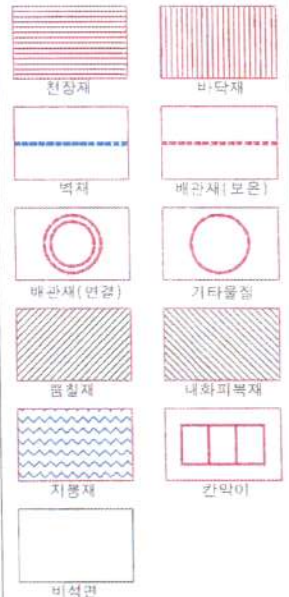
시료 번호	시료채취위치	건축자재	응답물질 구역	면적 부피 길이	석면 종류	석면함유량 (%)	위해성 평가점수	위해성 등급	관리방안
1-9	5층 여자화장실 칸막이	큐비클	3,4층 여자화장실 칸막이	104.76	백석면	8	6	저위험	<ul style="list-style-type: none"> - 전기공사, 배선공사 등 건축물 유지보수 공사시 석면함유물비 또는 자재가 훼손되어 석면이 비산되지 않도록 작업수행 - 석면함유 건축자재 또는 물체에 대한 지속적인 유지관리 - 석면함유 건축자재 또는 물체가 손상이되었을 경우 즉시 보수 - 석면함유 건축자재를 인위적으로 손상시키지 않도록 함 - 석면함유 건축자재 또는 물체의 취급 및 사용으로 인해 문진이나 발생될 경우 호흡보호구 착용
1-10	5층 홀 천장	텍스타일	5층 미술실, 복도, 1학년부실1, 계단실, 예절실 천장	540.76	백석면	4	7	저위험	
1-11	5층 1-3교실 천장	텍스타일	5층 1-1교실, 1-2교실, 여고사육계실, 1학년부실2, 1-4교실, 1-5교실, 1-6교실 천장	435.29	백석면	4	9	저위험

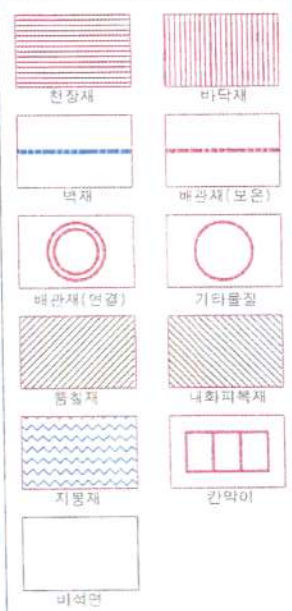
시료 번호	시료서위위치	건축자재	대상물 위치	면적 부피 길이	석면 재질	석면함유량 (%)	위해성 평가점수	위해성 등급	관리방안
1-38	1층 복도 천장	텍스타일	-	-	석면불검출	-	-	-	- 전기공사, 배선공사 등 건축물 유지보수 공사시 석면함유설비 또는 자재가 훼손되어 석면이 비산되지 않도록 작업수행 - 석면함유 건축자재 또는 설비에 대한 지속적인 유지관리 - 석면함유 건축자재 또는 설비가 손상되었을 경우 즉시 보수 - 석면함유 건축자재를 인위적으로 손상시키지 않도록 함 - 석면함유 건축자재 또는 설비의 취급 및 사용으로 인해 분진이 발생될 경우 호흡보호구 착용
1-39	1층 영양사실 천장	텍스타일	-	16.00	백석면	5	8	낮음	
1-40	1층 복도 천장	텍스타일	1층 휴게실, 계단실 천장	76.64	백석면	5	8	낮음

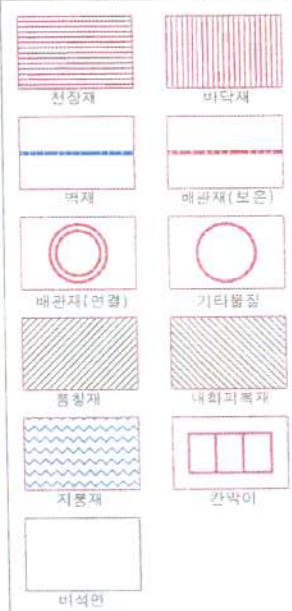
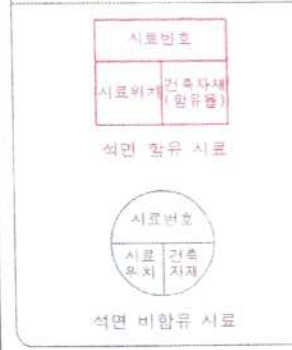
시료 번호	시료채취위치	건축자재	동일물질 구역	면적 부피 길이	소재 종류	석면함유량 (%)	위해성 평가점수	위해성 등급	관리방안
1-46	2층 복도 천장	텍스타일	2층 계단실2 천장	105.85	백색면	5	7	낮음	<ul style="list-style-type: none"> - 전기공사, 배선공사 등 건축물 유지보수 공사시 석면함유설비 또는 자재가 훼손되어 석면이 비산되지 않도록 작업수행 - 석면함유 건축자재 또는 설비에 대한 지속적인 유지관리 - 석면함유 건축자재 또는 설비가 손상되었을 경우 즉시 보수 - 석면함유 건축자재를 인위적으로 손상시키지 않도록 함 - 석면함유 건축자재 또는 설비의 취급 및 사용으로 인해 분진이 발생될 경우 호흡보호구 착용
1-47	2층 채력단련실 천장	텍스타일	2층 동아리방, 실, 음악자재실, 음악실, 도서실 천장	328.46	백색면	5	4	낮음	
1-50	2층 여자화장실 칸막이	큐비틀	3층 여자화장실, 남자화장실 천장	81.00	백색면	8	6	낮음

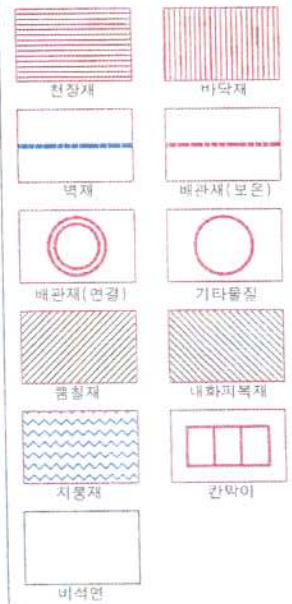
시료 번호	시료채취위치	건축자재	석면물질 구역	면적 부피 길이	석면 종류	석면함유량 (%)	위해성 평가점수	위해성 등급	관리방안
1-43	3층 복도 천장	텍스타일	3층 탈의실 천장	149.45	백석면	5	7	낮음	- 전기공사, 배선공사 등 건축물 유지보수 공사시 석면함유설비 또는 자재가 훼손되어 석면이 비산되지 않도록 작업수행 - 석면함유 건축자재 또는 설비에 대한 지속적인 유지관리 - 석면함유 건축자재 또는 설비가 손상되었을 경우 즉시 보수 - 석면함유 건축자재를 인위적으로 손상시키지 않도록 함 - 석면함유 건축자재 또는 설비의 취급 및 사용으로 인해 분진이 발생할 경우 호흡보호구 착용
1-44	3층 강당 천장	텍스타일	3층 계단실1 천장	85.49	백석면	5	7	낮음

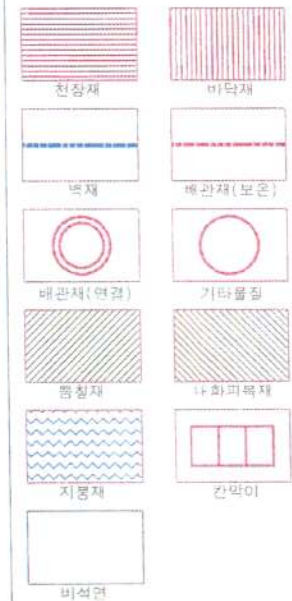
시료 번호	시료채취위치	건축자재	해면물질 구분	면적 부피 비율	석면 종류	석면함유량 (%)	위해성 평가점수	위해성 등급	관리방안
1-41	옥탑층 계단실 천장	텍스타일	-	45.58	백석면	5	3	저위험	- 전기공사, 배선공사 등 건축물 유지보수 공사시 석면함유설비 또는 자재가 훼손되어 석면이 비산되지 않도록 작업수행 - 석면함유 건축자재 또는 설비에 대한 지속적인 유지관리 - 석면함유 건축자재 또는 설비가 손상되었을 경우 즉시 보수 - 석면함유 건축자재를 인위적으로 손상시키지 않도록 함 - 석면함유 건축자재 또는 설비의 취급 및 사용으로 인해 분진이 발생될 경우 호흡보호구 착용
1-42	4층 관람석 천장	텍스타일	-	133.45	백석면	5	3	저위험
