군산중앙여자고등학교 본관 지상1층 평면도

시료번호	시료채취 장소	건축자재	동일구역	면적(m <sup>2</sup> )	석면종류	함유율 (%)	위해성 평가접수	위해성 등 급	기관명
									군산중앙여자고등학교
									도면번호 WL-14-0812-A
									조사일자 2014. 8. 12.
									조사기관 유한회사 올림환경기술원

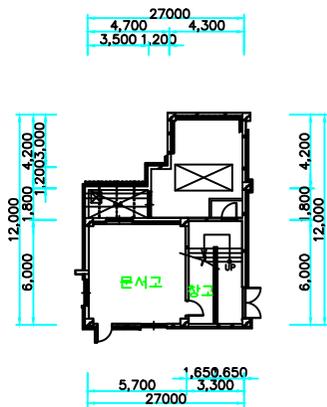
생활관 지상2층 평면도

시료번호	시료채취 장소	건축자재	동일구역	면적(m <sup>2</sup> )	석면종류	함유율 (%)	위해성 평가점수	위해성 등급	기관명
HA-01	창고 천장	텍스	-	67.20	백석면	4	11	낮음	군산중앙여자고등학교
									도면번호 WL-14-0812-S
									조사일자 2014. 8. 12.
									조사기관 유한회사 올림환경기술원
