학 산 고 등 학 교

조사장소	전라북도 정읍시 학산로 89
조사기관	(주)한국석면관리연구원
조사일자	2014-10-01
작성일자	2014-10-20
분석기관	(주)한국석면관리연구원
작 성 자	홍 국 민
SCALE	NONE SCALE
도면번호	KAMI-14-10-20-01

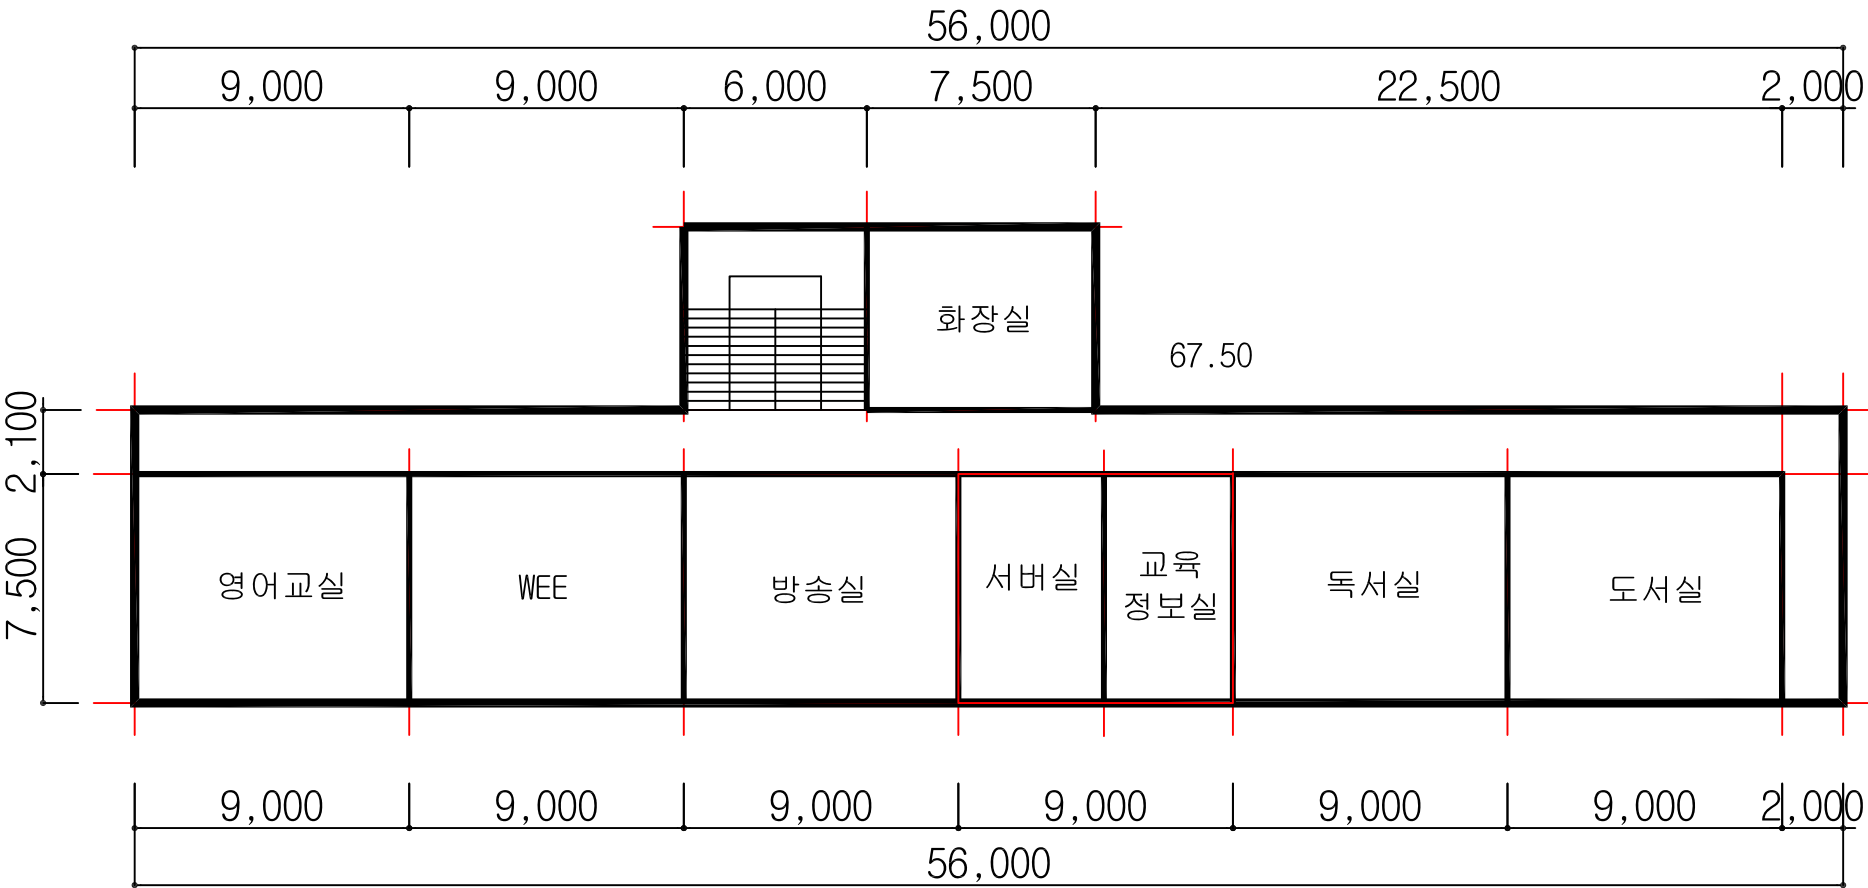
매화관 3층 평면도

시료번호	시료채취 위치	건축자재	동일물질구역 (균질부분)	면적(㎡)	석면종류	함유율(%)	위해성 평가점수	위해성 등급	관 리 방 안
									1) 비산성과 손상이 동시에 있는 경우 손상에 대한 보수 2) 건축자재 또는 설비에 대한 지속적인 유지관리 3) 건축자재 또는 설비가 손상되었을 경우 즉시보수 4) 건축자재를 인위적으로 손상시키지 않도록 한다 5) 전기, 배관공사 등 건축물 유지보수 공사 시 석면이 비산되지 않도록 작업 수행
