학 산 고 등 학 교

조사장소	전라북도 정읍시 학산로 89
조사기관	(주)한국석면관리연구원
조사일자	2014-10-01
작성일자	2014-10-20
분석기관	(주)한국석면관리연구원
작성자	홍국민
SCALE	NONE SCALE
도면번호	KAMI-14-10-20-01

(주)한국석면관리연구원

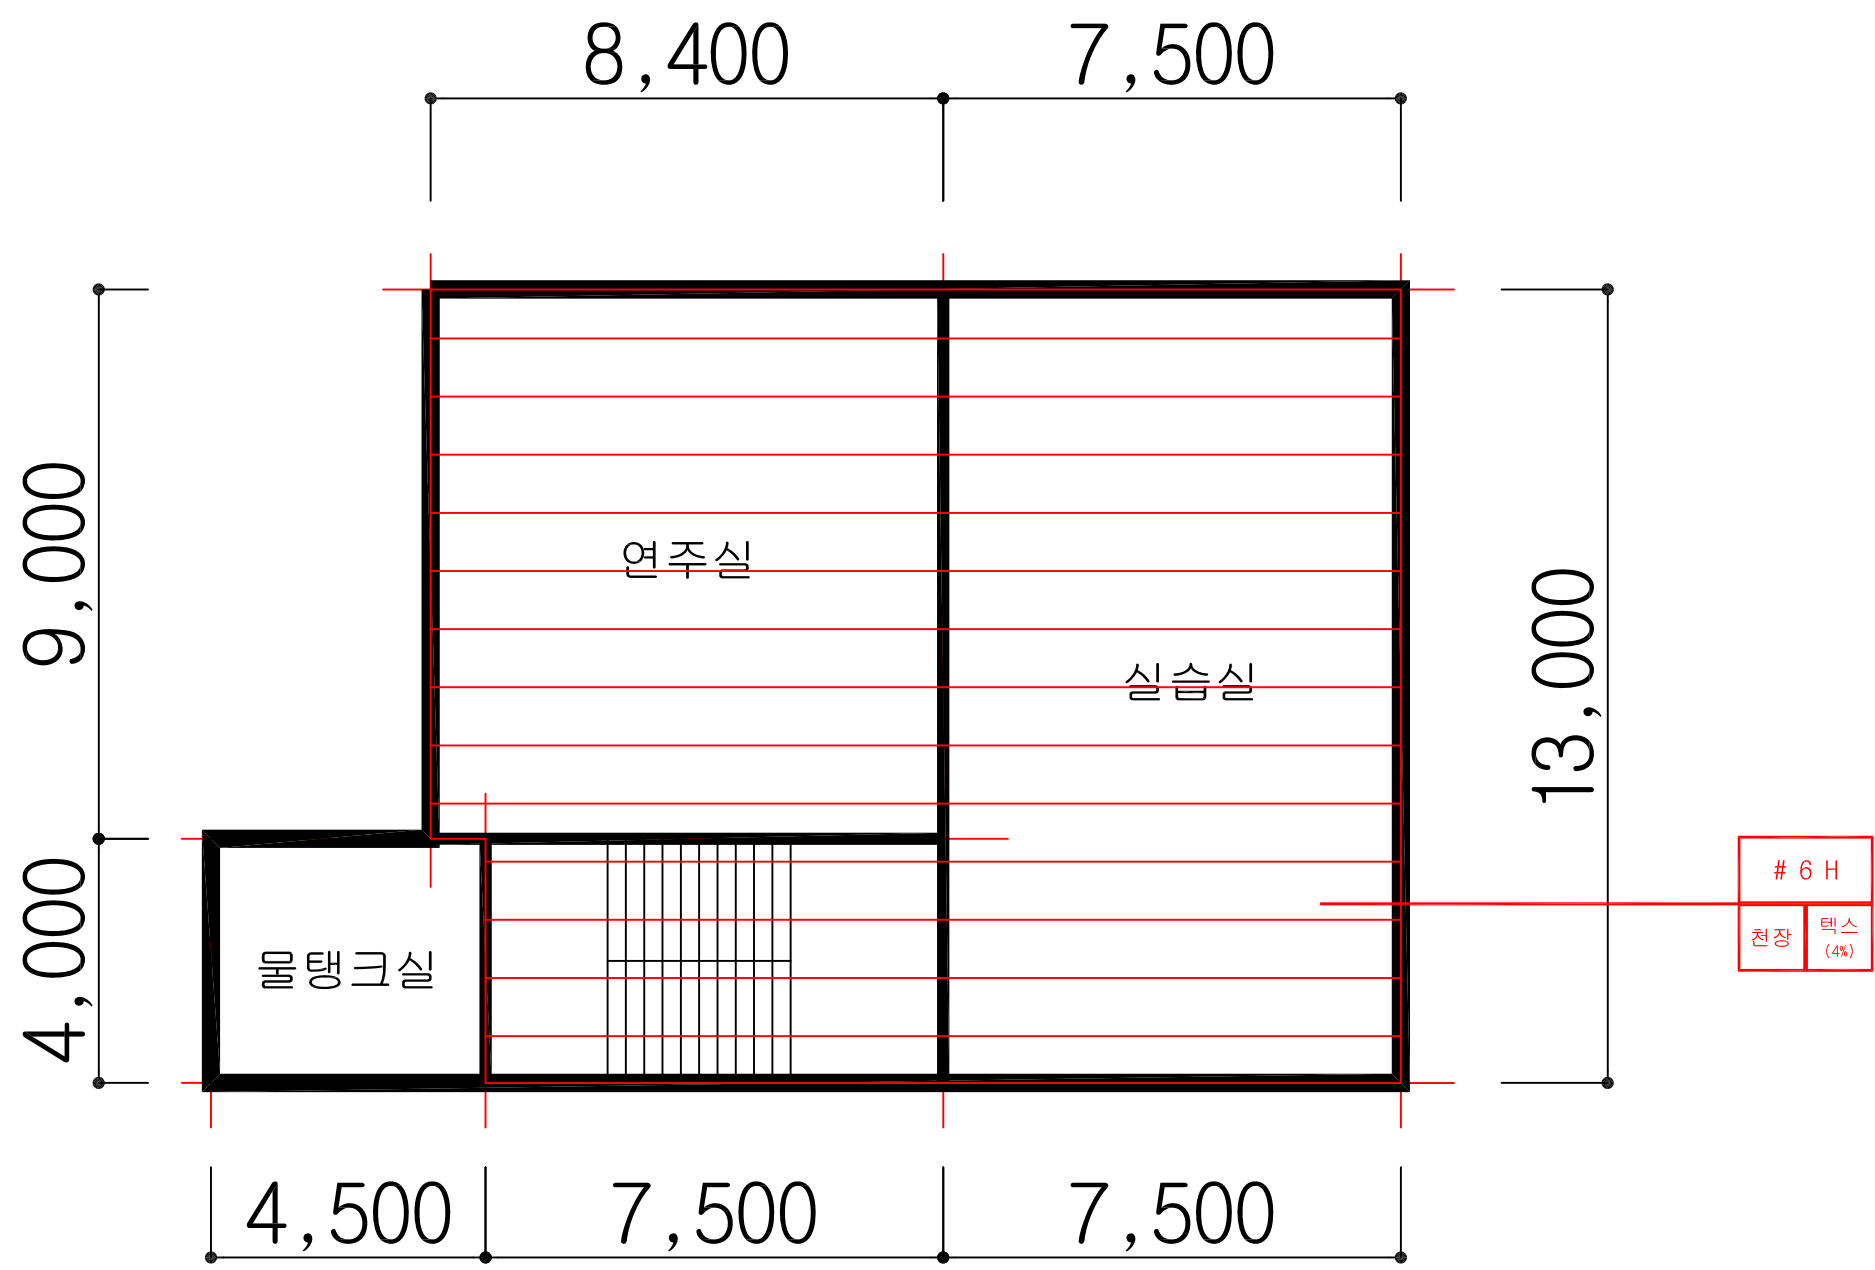
창조관 4층 평면도

시료번호	시료채취 위치	건축자재	동일물질구역 (균질부분)	면적(㎡)	석면종류	함유율(%)	위해성 평가점수	위해성 등급	관 리 방 안
# 5	실습실	텍스	교사실, 복도	182.50	백석면	4	9	낮음	1) 비산성과 손상이 동시에 있는 경우 손상에 대한 보수 2) 건축자재 또는 설비에 대한 지속적인 유지관리 3) 건축자재 또는 설비가 손상되었을 경우 즉시보수 4) 건축자재를 인위적으로 손상시키지 않도록 한다 5) 전기, 배관공사 등 건축물 유지보수 공사 시 석면이 비산되지 않도록 작업 수행
