### 3-6 석면지도(분관 1층)

# 3-6 석면지도(본관 2층)

# 3-6 석면지도(숙직실)

현장주소 (기관명)	전북 부안군 행안면 월곡길 18 (행안초등학교)
도면번호	14-10-24-01
조사일자	2014. 10. 24
조사기관	석면스토리(주)

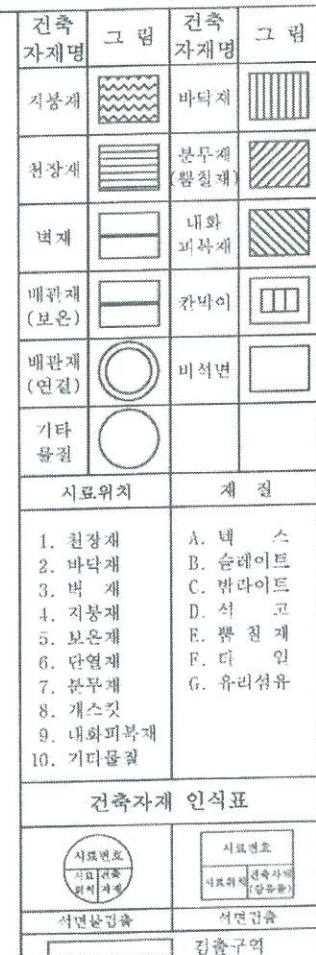
시료번호	시료채취 장소	건축자재	동일구역	면적(m²)	석면종류	함유율(%)	위해성평가 점수/등급	관리방안	현장주소 (기관명)
본관-5	복도 천장	텍스	계단-1, 계단-2	201.52m²	백석면	4(%)	6(낮음)	<식면함유 건축자재의 잠재적인 손상 가능성이 낮은 상태> 1)비산성과 손상이 동시에 있는 경우 손상에 대한 보수 2)식면함유 건축자재 또는 설비에 대한 지속적인 유지관리 3)식면함유 건축자재 또는 설비가 손상되었을 경우 즉시 보수 4)식면함유 건축자재를 인위적으로 손상시키지 않도록 함 5)철거공사, 내선공사 등 건축물 유지보수 공사시 식면함유설비 또는 자재가 훼손되어 석면이 비산되지 않도록 작업수행	전북 무안군 행안면 월룡길 18 (행안초등학교)
본관-6	6학년 천장	텍스	5학년	123.20m²	백석면	4(%)	8(낮음)		도면번호 14-10-24-02
본관-7	도서실 천장	텍스	3학년, 4학년	153.30m²	백석면	4(%)	7(낮음)		조사일자 2014. 10. 24
본관-8	1학년 천장	텍스	2학년	123.20m²	백석면	4(%)	8(낮음)		조사기관 석면스토리(주)
