# 건축물 석면 지도

[ 함열중학교 ]

전라북도 익산시 함열읍 함열3길 37

하늘 환경 연구 소 (주)

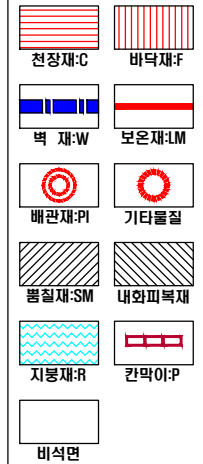
14-10-HY-01

시료 번호	시료 채취 위치	건축 자재	동일 물질 구역	수량산출식/석면함유자재면적(m <sup>2</sup> )	석면 종류	석면 함유량(%)	위해성 평가 점수	위해성 등급	관리 방안
1-2	1F 숙직실 천장	텍스	1F 전실	[4.4X4.6]+[2.1X1.4]=23.18	백석면	5	10	낮음	· 비산성과 손상이 동시에 있는 경우 손상에 대한 보수 · 석면함유 건축자재 또는 설비에 대한 지속적인 유지관리 · 석면함유 건축자재 또는 설비가 손상되었을 경우 즉시 보수 · 석면함유 건축자재를 인위적으로 손상시키지 않도록 함 · 건축물 유지보수 공사 시 석면함유 설비 또는 자재가 훼손되어 석면이 비산되지 않도록 작업수행
1-4	1F 교무실 벽	블라이트	1F 교장실	6.9X2.7=18.63	백석면	7	10	낮음

철거됨

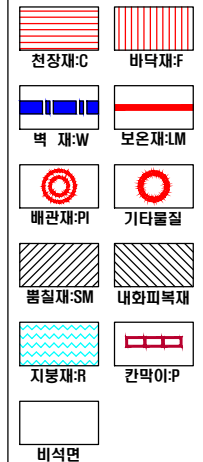
14-10-HY-02

시료 번호	시료 채취 위치	건축 자재	동일 물질 구역	수량산출식/석면함유자재면적(m <sup>2</sup> )	석면 종류	석면 함유량(%)	위해성 평가 점수	위해성 등급	관리 방안
1-6	2F 복도2 천장	텍스	-	면적별도산출: 8.58	백석면	5	10	낮음	· 비산성과 손상이 동시에 있는 경우 손상에 대한 보수 · 석면함유 건축자재 또는 설비에 대한 지속적인 유지관리 · 석면함유 건축자재 또는 설비가 손상되었을 경우 즉시 보수 · 석면함유 건축자재를 인위적으로 손상시키지 않도록 함 · 건축물 유지보수 공사 시 석면함유 설비 또는 자재가 훼손되어 석면이 비산되지 않도록 작업수행

철거됨

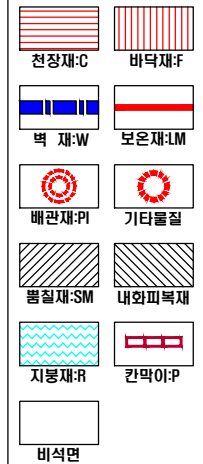
시료 번호	시료 채취 위치	건축 자재	동일 물질 구역	수량산출식/석면함유자재면적(m <sup>2</sup> )	석면 종류	석면 함유량(%)	위해성 평가 점수	위해성 등급	관리 방안
1-9	4F 1-1 천장	텍스	4F 1-2	7.7X17.7=136.29	백석면	5	10	낮음	· 비산성과 손상이 동시에 있는 경우 손상에 대한 보수 · 석면함유 건축자재 또는 설비에 대한 지속적인 유지관리 · 석면함유 건축자재 또는 설비가 손상되었을 경우 즉시 보수 · 석면함유 건축자재를 인위적으로 손상시키지 않도록 함 · 건축물 유지보수 공사 시 석면함유 설비 또는 자재가 훼손되어 석면이 비산되지 않도록 작업수행
1-10	4F 학생자치회실 천장	텍스	-	7.7X8.8=67.76	백석면	5	10	낮음

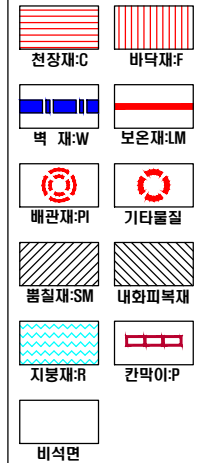
적재 밤라이트[백색면 7%]  
철거 (2015.2.)

시료 번호	시료 채취 위치	건축 자재	동일 물질 구역	수량산출식/석면함유자재면적(m <sup>2</sup> )	석면 종류	석면 함유량(%)	위해성 평가 점수	위해성 등급	관리 방안
3-2	1F 창고1 적재	밤라이트	-	(0.3X0.6)X288=51.84	백색면	7	6	낮음	· 비산성과 손상이 동시에 있는 경우 손상에 대한 보수 · 석면함유 건축자재 또는 설비에 대한 지속적인 유지관리 · 석면함유 건축자재 또는 설비가 손상되었을 경우 즉시 보수 · 석면함유 건축자재를 인위적으로 손상시키지 않도록 함 · 건축물 유지보수 공사 시 석면함유 설비 또는 자재가 훼손되어 석면이 비산되지 않도록 작업수행
