# 전주한일고등학교 석면조사 용역 석 면 지 도

# 건축물 석면지도

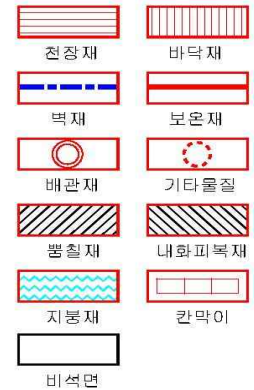
# 1. 본관동 1층

시료번호	시료채취 위치	건축자재	동일물질 구역	면적 부피 길이	석 면 종 류	석면함유율 (%)	위해성 평가정수	위해성 등급	관리방안
본관-02	천장	텍스	창고	10.20	백석면	4(%)	9	낮 음	<석면함유 건축자재의 잠재적인 손상 가능성이 낮은 상태> 1) 비산성과 손상이 동시에 있는 경우 손상에 대한 보수 2) 석면함유 건축자재 또는 설비에 대한 지속적인 유지 관리 3) 석면함유 건축자재 또는 설비가 손상되었을 경우 즉시 보수 4) 석면함유 건축자재를 인위적으로 손상시키지 않도록 함 5) 전기공사, 배선공사등 건축물 유지보수 공사시 석면함유설비 또는 자재가 훼손되어 석면이 비산되지 않도록 작업수행
본관-03	천장	텍스	교사 휴게실(남)	68.75	백석면 갈석면	4(%) 3(%)	9	낮 음

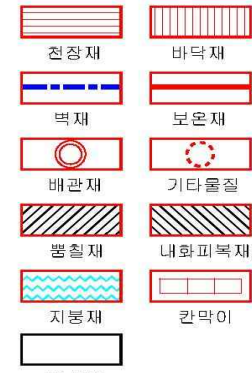
# 1. 본관동 2층

시료번호	시료채취 위치	건축자재	동일물질 구역	면적 부피 길이	석면 종류	석면함유율 (%)	위해성 평가점수	위해성 등급	관리방안
본관-05	천장	텍스	교사 휴게실(여)	35.04	백석면 갈석면	4(%) 3(%)	9	낮음	<석면함유 건축자재의 잠재적인 손상 가능성이 낮은 상태> 1) 비산성과 손상이 동시에 있는 경우 손상에 대한 보수 2) 석면함유 건축자재 또는 설비에 대한 지속적인 유지 관리 3) 석면함유 건축자재 또는 설비가 손상되었을 경우 즉시 보수 4) 석면함유 건축자재를 인위적으로 손상시키지 않도록 함 5) 전기공사, 배선공사 등 건축물 유지보수 공산시 석면함유설비 또는 자재가 훼손되어 석면이 비산되지 않도록 작업수행

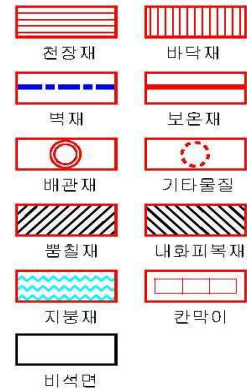
# 1. 본관동 4층

시료번호	시료채취 위치	건축자재	동일물질 구역	면적 부피 길이	석 면 종 류	석면함유율 (%)	위해성 평가정수	위해성 등급	관리방안
본관-08	배관	개스킷	물탱크실	0.02	백색면	15(%)	4	낮 음	<석면함유 건축자재의 잠재적인 손상 가능성이 낮은 상태> 1) 비산성과 손상이 동시에 있는 경우 손상에 대한 보수 2) 석면함유 건축자재 또는 설비에 대한 지속적인 유지 관리 3) 석면함유 건축자재 또는 설비가 손상되었을 경우 즉시 보수 4) 석면함유 건축자재를 인위적으로 손상시키지 않도록 함 5) 전기공사, 배선공사 등 건축물 유지보수 공사시 석면함유설비 또는 자재가 훼손되어 석면이 비산되지 않도록 작업수행
본관-11	천장	텍스	강당(준비실), 창고	67.74	백색면	4(%)	6	낮 음

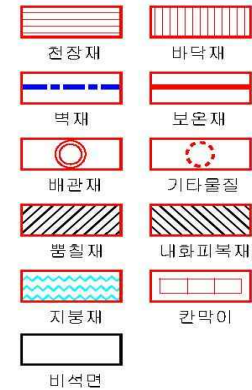
# 1. 본관동 5층

시료번호	시료채취 위치	건축자재	동일물질 구역	면적 부피 길이	석 면 종 류	석면함유율 (%)	위해성 평가점수	위해성 등급	관리방안
본관-12	천장	텍스	조정실, 강당	838.83	백석면	4(%)	8	낮 음	<석면함유 건축자재의 잠재적인 손상 가능성이 낮은 상태> 1) 비산성과 손상이 동시에 있는 경우 손상에 대한 보수 2) 석면함유 건축자재 또는 설비에 대한 지속적인 유지 관리 3) 석면함유 건축자재 또는 설비가 손상되었을 경우 즉시 보수 4) 석면함유 건축자재를 인위적으로 손상시키지 않도록 함 5) 전기공사, 배선공사등 건축물 유지보수 공사시 석면함유설비 또는 자재가 훼손되어 석면이 비산되지 않도록 작업수행
