건축물 식면 지도

[황등남초등학교]

전라북도 익산시 황등면 황등서로 44

하늘 환경 연구 소 (주)
S . E . L . CO.

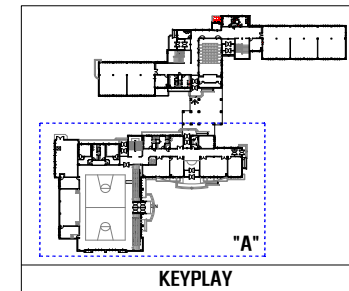
14-07-HD-04

시료 번호	시료 채취 위치	건축 자재	동일 물질 구역	수량산출식/석면함유자재면적(m ²)	석면 종류	석면 함유량(%)	위해성 평가 점수	위해성 등급	관리 방안
1-6	2F 복도1 천장	텍스	2F 영어실/준비실/장미반/보육교육실/ 자료실/복도2/복도3/조정실/방송실/ 컴퓨터실/준비실	(13.6X7.3)+(4.3X4.5)+(8.9X7.4)+(13.6X7.4)+(7.5X8.8)+291.50=642.63	백석면	7	10	낮음	· 비산성과 손상이 동시에 있는 경우 손상에 대한 보수 · 석면함유 건축자재 또는 설비에 대한 지속적인 유지관리 · 석면함유 건축자재 또는 설비가 손상되었을 경우 즉시 보수 · 석면함유 건축자재를 인위적으로 손상시키지 않도록 함 · 건축물 유지보수 공사 시 석면함유 설비 또는 자재가 훼손되어 석면이 비산되지 않도록 작업수행

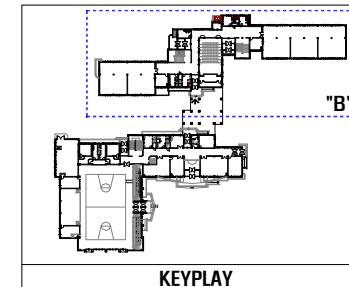
14-07-HD-05

시료 번호	시료 채취 위치	건축 자재	동일 물질 구역	수량산출식/석면함유자재면적(m ²)	석면 종류	석면 함유량(%)	위해성 평가 점수	위해성 등급	관리 방안
1-6	2F 복도1 천장	텍스	2F 1-1반/1-2반/복도4/복도3/바닥실/교사연구실/과학준비실1.2/과학실/복도5/교사연구실2/2-1반/2-2반	(12.0X18.1)+(17.9X7.4)+(17.9X11.9)+295.97=658.64	백석면	7	10	낮음	·비산성과 손상이 동시에 있는 경우 손상에 대한 보수 ·석면함유 건축자재 또는 설비에 대한 지속적인 유지관리 ·석면함유 건축자재 또는 설비가 손상되었을 경우 즉시 보수 ·석면함유 건축자재를 인위적으로 손상시키지 않도록 함 ·건축물 유지보수 공사 시 석면함유 설비 또는 자재가 훼손되어 석면이 비산되지 않도록 작업수행
1-8	2F 미술실 천장	텍스	2F 음악실	9.0X11.9=107.10	백석면	7	10	낮음

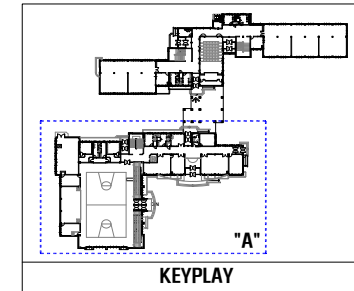
14-07-HD-06

시료 번호	시료 채취 위치	건축 자재	동일 물질 구역	수량산출식/석면함유자재면적(m ²)	석면 종류	석면 함유율(%)	위해성 평가 점수	위해성 등급	관리 방안
1-7	3F 계단실1 천장	텍스	-	7.5X4.5=33.75	백석면	7	10	낮음	· 비산성과 손상이 동시에 있는 경우 손상에 대한 보수 · 석면함유 건축자재 또는 설비에 대한 지속적인 유지관리 · 석면함유 건축자재 또는 설비가 손상되었을 경우 즉시 보수 · 석면함유 건축자재를 인위적으로 손상시키지 않도록 함 · 건축물 유지보수 공사 시 석면함유 설비 또는 자재가 훼손되어 석면이 비산되지 않도록 작업수행

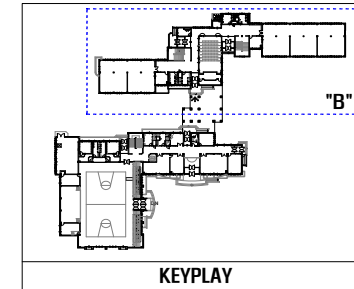
14-07-HD-08

시료 번호	시료 채취 위치	건축 자재	동일 물질 구역	수량산출식/석면함유자재면적(m ²)	석면 종류	석면 함유량(%)	위해성 평가 점수	위해성 등급	관리 방안
1-7	3F 계단실1 천장	텍스	4F 계단실 천장	7.3X4.5=32.85	백석면	7	10	낮음	· 비산성과 손상이 동시에 있는 경우 손상에 대한 보수 · 석면함유 건축자재 또는 설비에 대한 지속적인 유지관리 · 석면함유 건축자재 또는 설비가 손상되었을 경우 즉시 보수 · 석면함유 건축자재를 인위적으로 손상시키지 않도록 함 · 건축물 유지보수 공사 시 석면함유 설비 또는 자재가 훼손되어 석면이 비산되지 않도록 작업수행
