건축물 석면 지도

[이리백제초등학교]

전라북도 익산시 궁동로 29

하늘 환경 연구 소 (주)
S . E . L . CO.

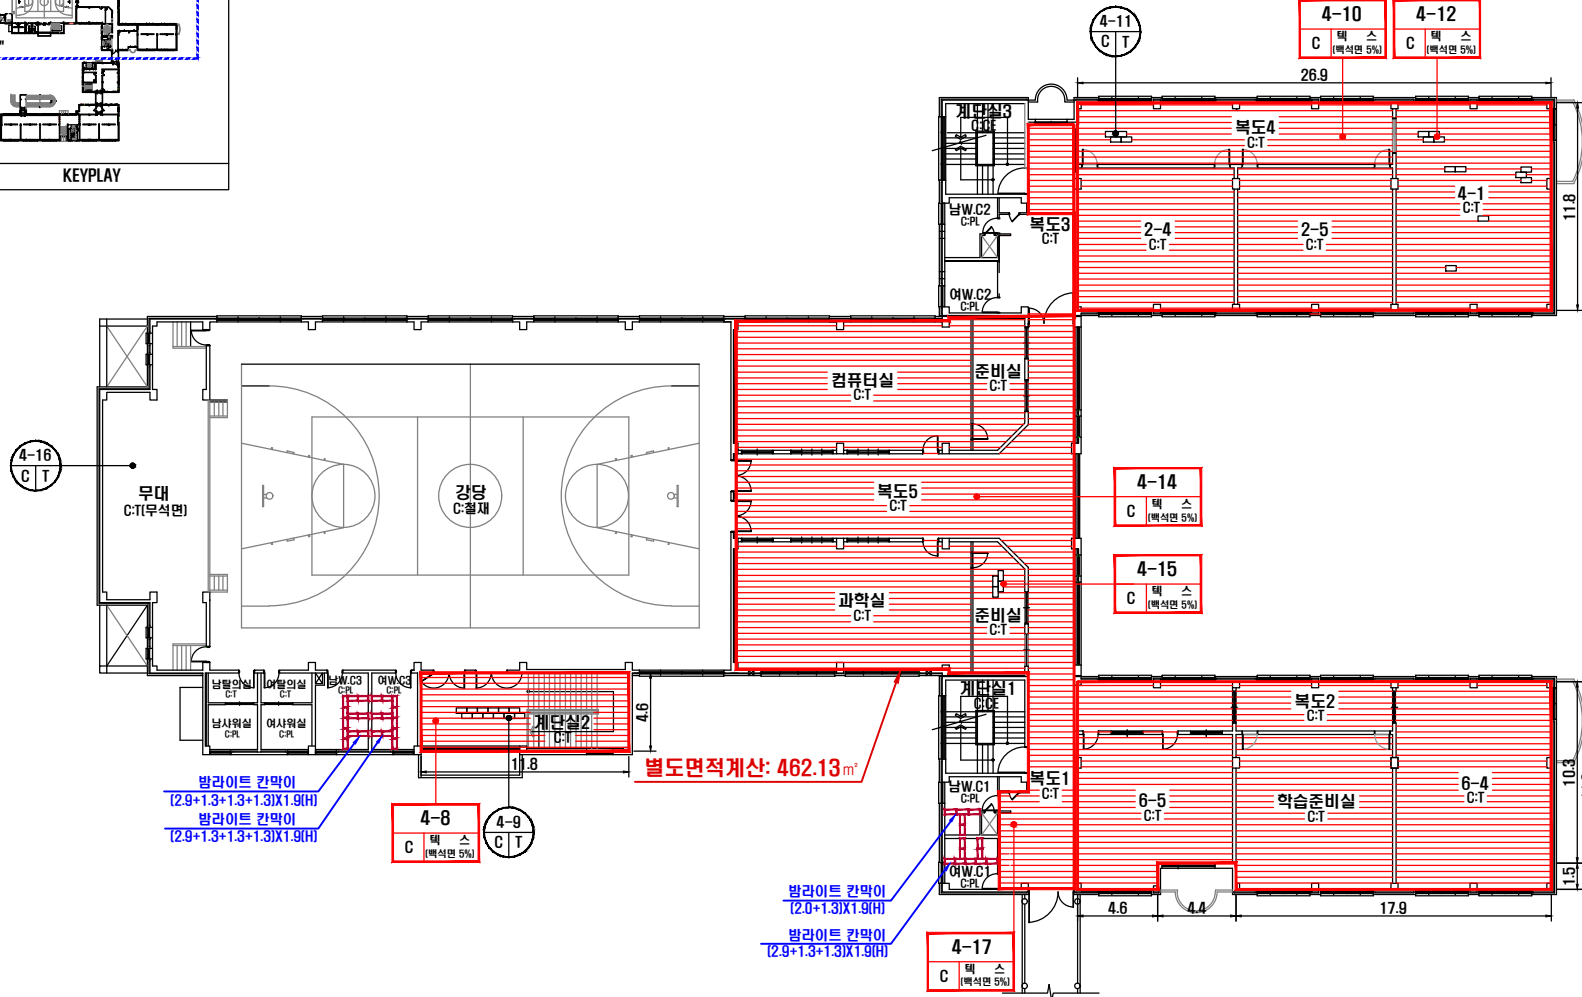
0 리백제초등학교 1동 3F ("A")

시료 번호	시료 채취 위치	건축 자재	동일 물질 구역	수량산출식/석면함유자재면적(m ²)	석면 종류	석면 함유량(%)	위해성 평가 점수	위해성 등급	관리 방안
4-18,20,21	3F 복도1/복도5/복도3 천장	텍스	3F 4-4/4-3/4-2/도서관/서버실/정보실/	$(26.9 \times 11.8) + (4.6 \times 11.8) + (4.4 \times 10.3) + (17.9 \times 11.8) + 462.13 = 1,090.37$	백석면	5	10	낮음	· 비산성과 손상이 동시에 있는 경우 손상에 대한 보수
4-19	3F 남W.C1 칸막이	발라이트	3F 여W.C2/남W.C2/여W.C1	$((2.0 + 1.3) \times 1.9) + ((2.0 + 1.3) \times 1.9) + ((2.9 + 1.3 + 1.3) \times 1.9) + ((2.9 + 1.3 + 1.3) \times 1.9) = 33.44$	백석면	7	8	낮음	· 석면함유 건축자재 또는 설비에 대한 지속적인 유지관리
				$(2017 \text{ 일부 절거}(15m^2))$					· 석면함유 건축자재 또는 설비가 손상되었을 경우 즉시 보수
				$33.44 - 15 = 18.44$					· 석면함유 건축자재를 인위적으로 손상시키지 않도록 함
									· 건축물 유지보수 공사 시 석면함유 설비 또는 자재가 훼손되어 석면이 비산되지 않도록 작업수행
